Rapport de l'Inspection des installations classées

Visite d'inspection du 16/01/2023

SIAAP

L'inondation des locaux de la nouvelle décantation primaire survenue le 12 janvier 2023

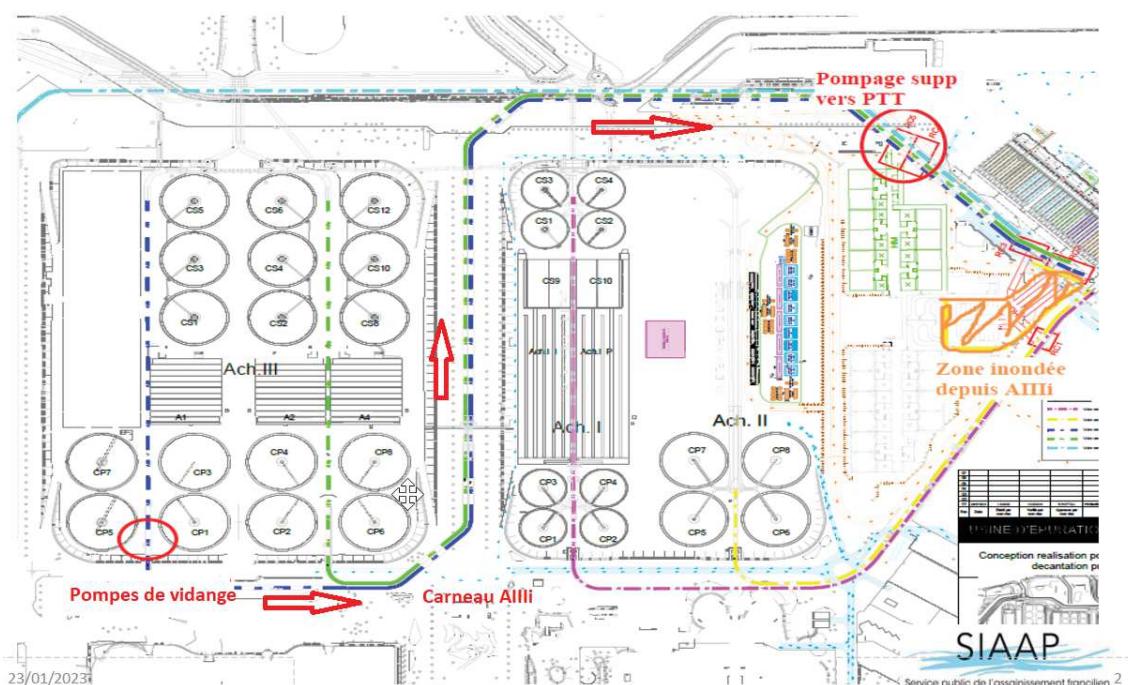
12 janvier 2023 à 11h00 : Le SIAAP décide d'augmenter à hauteur de 300 m³/h le débit de leurs pompes afin d'accélérer la vidange des décanteurs 1 et 3.

Le carneau AIII impair se remplit rapidement car les pompes du groupement ne fonctionnent plus : une pompe est hors service depuis plusieurs heures et le groupe électrogène n'a plus de carburant pour fonctionner depuis 10h30.

12 janvier 2023 à 13h15 : Les eaux se sont déversées en amont, du carneau AIII impair vers la zone de comptage de la nouvelle décantation primaire et plus largement sur la zone représentée en orange sur le schéma ci-dessous. L'eau est présente dans les nouveaux ouvrages sur une hauteur d'environ 50 cm. Le volume déversé dans la zone de comptage est estimé à 240 m³.

Pour éviter une nouvelle inondation, le groupement a mis en place un système de pompage supplémentaire en amont des carreaux AIII. Ce système restera opérationnel pendant toute la fin du chantier. En cas de montée des eaux dans les carreaux, le système de détection de niveau (poire de niveau) déclenche les pompes pour évacuer les eaux vers le prétraitement et émet une alerte au responsable du chantier. L'alarme a été testée pendant la visite de terrain et a bien fonctionné.

De son côté, le SIAAP a mis en place un batardeau dans le carreau AIII impaire afin d'isoler le chantier des installations d'AIII. Bien qu'AIII soit à l'arrêt jusqu'au 15 mars 2023, les installations sont utilisées pour procéder à des vidanges ou pour gérer les débords de la bâche de répartition générale (BRG).
