## Fiche de conclusions d'une inspection ICPE

Raison sociale : <b>SASU LIVRADE AUTO 47</b> k-bis : 812 186 468 NAF : /		Lieu d'exploitation : Lasclotte – 47110 Allez et Cazeneuve		
Activité principale : réparation et vente de véhicules d'occasion.				
N° S3IC : 31-7105		Date de visite précédente: 29/09/2021	Date de la visite : 30/03/2023	
Régime ICPE de l'établissement		Non classé <input type="checkbox"/>	autorisation <input type="checkbox"/>	enregistrement <input type="checkbox"/>
		déclaration avec contrôle périodique <input type="checkbox"/>	Déclaration <input type="checkbox"/>	
Date de l'annonce de la visite : inopinée		Inspection : approfondie <input type="checkbox"/>		courante <input type="checkbox"/>
		ponctuelle <input type="checkbox"/>

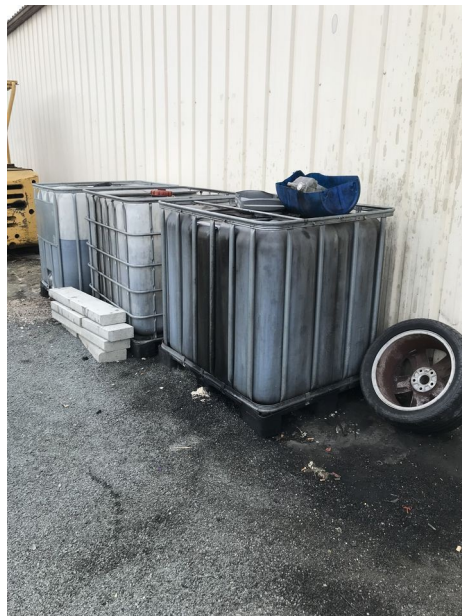
Références réglementaires	Thèmes inspectés	Nature des constats	Type de constats	
			Oui	Non
Circ 25/04/17	Présence de VHU			X
AM 26/11/12	Surface de stockage de VHU > 100m <sup>2</sup>			X
AM 02/05/12	Présence de pièces automobiles			X
AM 02/05/12	Démontage de pièces de VHU			X
AM 02/05/12	Nécessité d'un agrément VHU			X
AM 02/05/12	Présence de surfaces étanches			X
AM 02/05/12	Présence d'un livre de police		X	
AM 02/05/12	Erreurs sur livre de police	Pas d'acquisition de véhicule pour destruction		X
AM 02/05/12	Stockage de fluides	Liquide de refroidissement, huiles neuves, et noires à l'extérieur	X

AM 26/11/12	Présence d'un bac de rétention	Aucune rétention, remarque déjà faite lors de la dernière inspection		X
AM 02/05/12	Stockage de batteries			X
AM 26/11/12	Utilisation d'un bac à batteries			X
AM 02/05/12	Stockage de pneus usagés <300m <sup>3</sup>	Dans un container		X
	propres à prévenir le risque incendie			X
	Présence de pollution au sol			X

Il est demandé à l'exploitant de mettre en place des rétentions sous les fluides polluants (huiles et liquides de refroidissement, etc.) pour la seconde fois. Il s'y est engagé.

**Il doit mettre en œuvre des dispositions relatives aux rétentions des fluides polluants.**
