## Rapport de l'Inspection des installations classées

Visite d'inspection du 30/11/2023

### **SIVALOR**

**Le thème de visite retenu est le suivant :** Débordement du bassin de rétention de 215 m<sup>3</sup>.

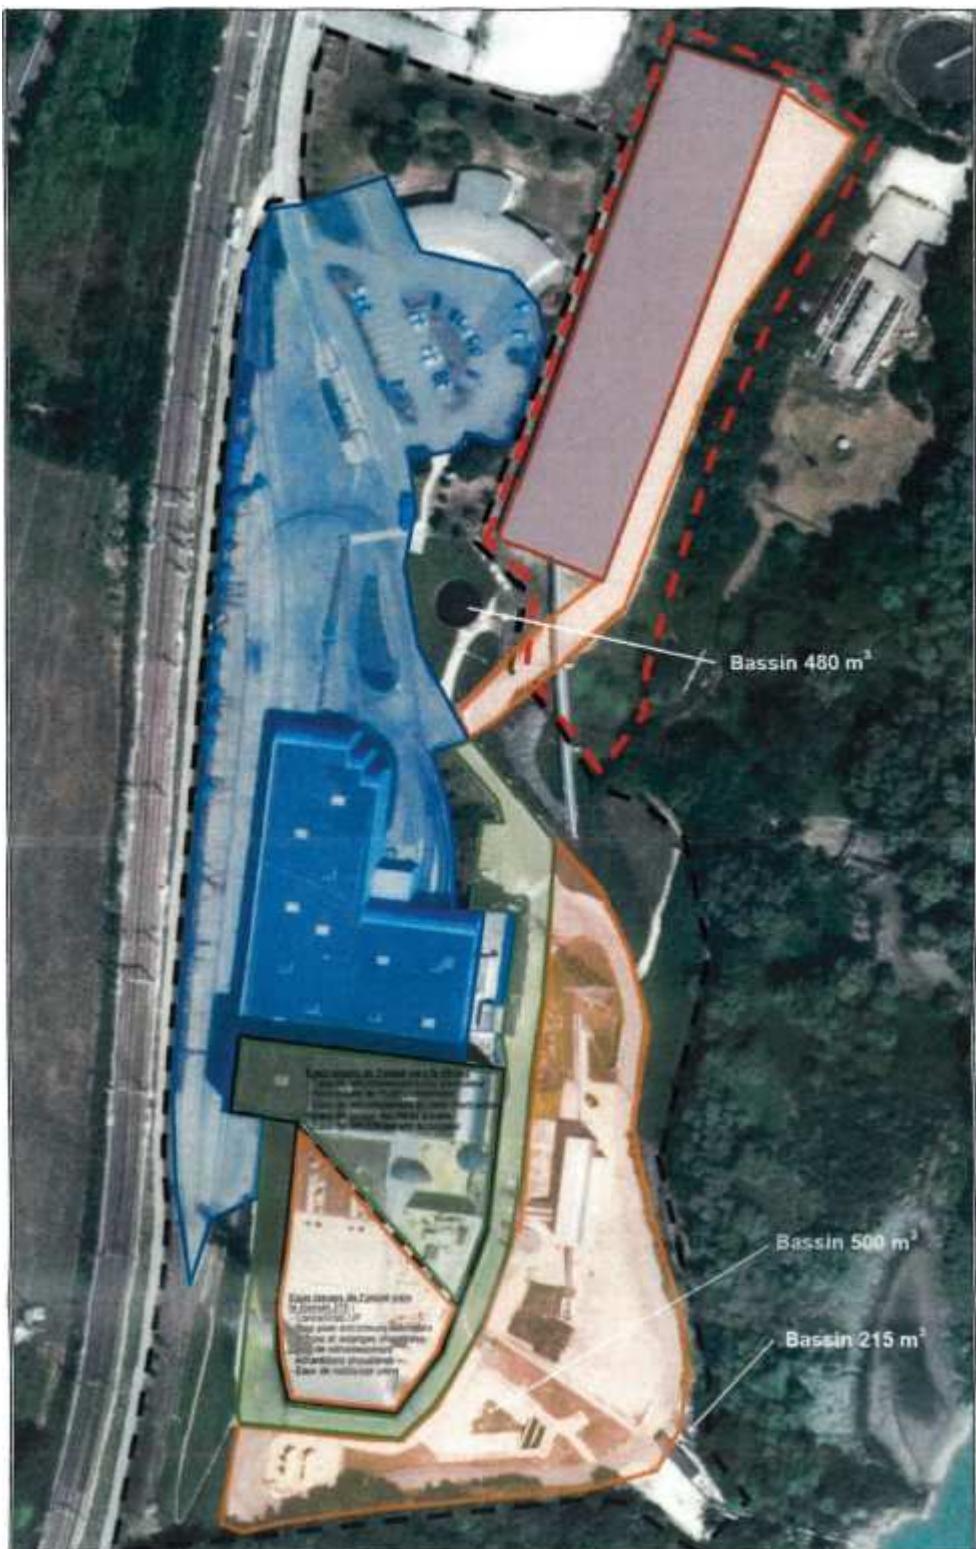
Les effluents de ruissellement sur la voirie de la plateforme de stockage des mâchefers ainsi que les effluents de ruissellement sur les voiries à l'Est et au Sud de l'établissement (plateforme de prétraitement des mâchefers et voirie est côté Rhône) sont collectées gravitairement jusqu'à un bassin de 215 m<sup>3</sup> situé au point bas du site, en bordure du Rhône.

Les zones concernées apparaissent en orange sur le plan joint au présent rapport.
