Rapport de l'Inspection des installations classées

Visite d'inspection du 01/03/2023

BESOMBES MOC BARIL (Albert)

Références : 2023-186_BESOMBES MOC BARIL (ALBERT)_INSP_RAP
Code AIOT : 0006302337

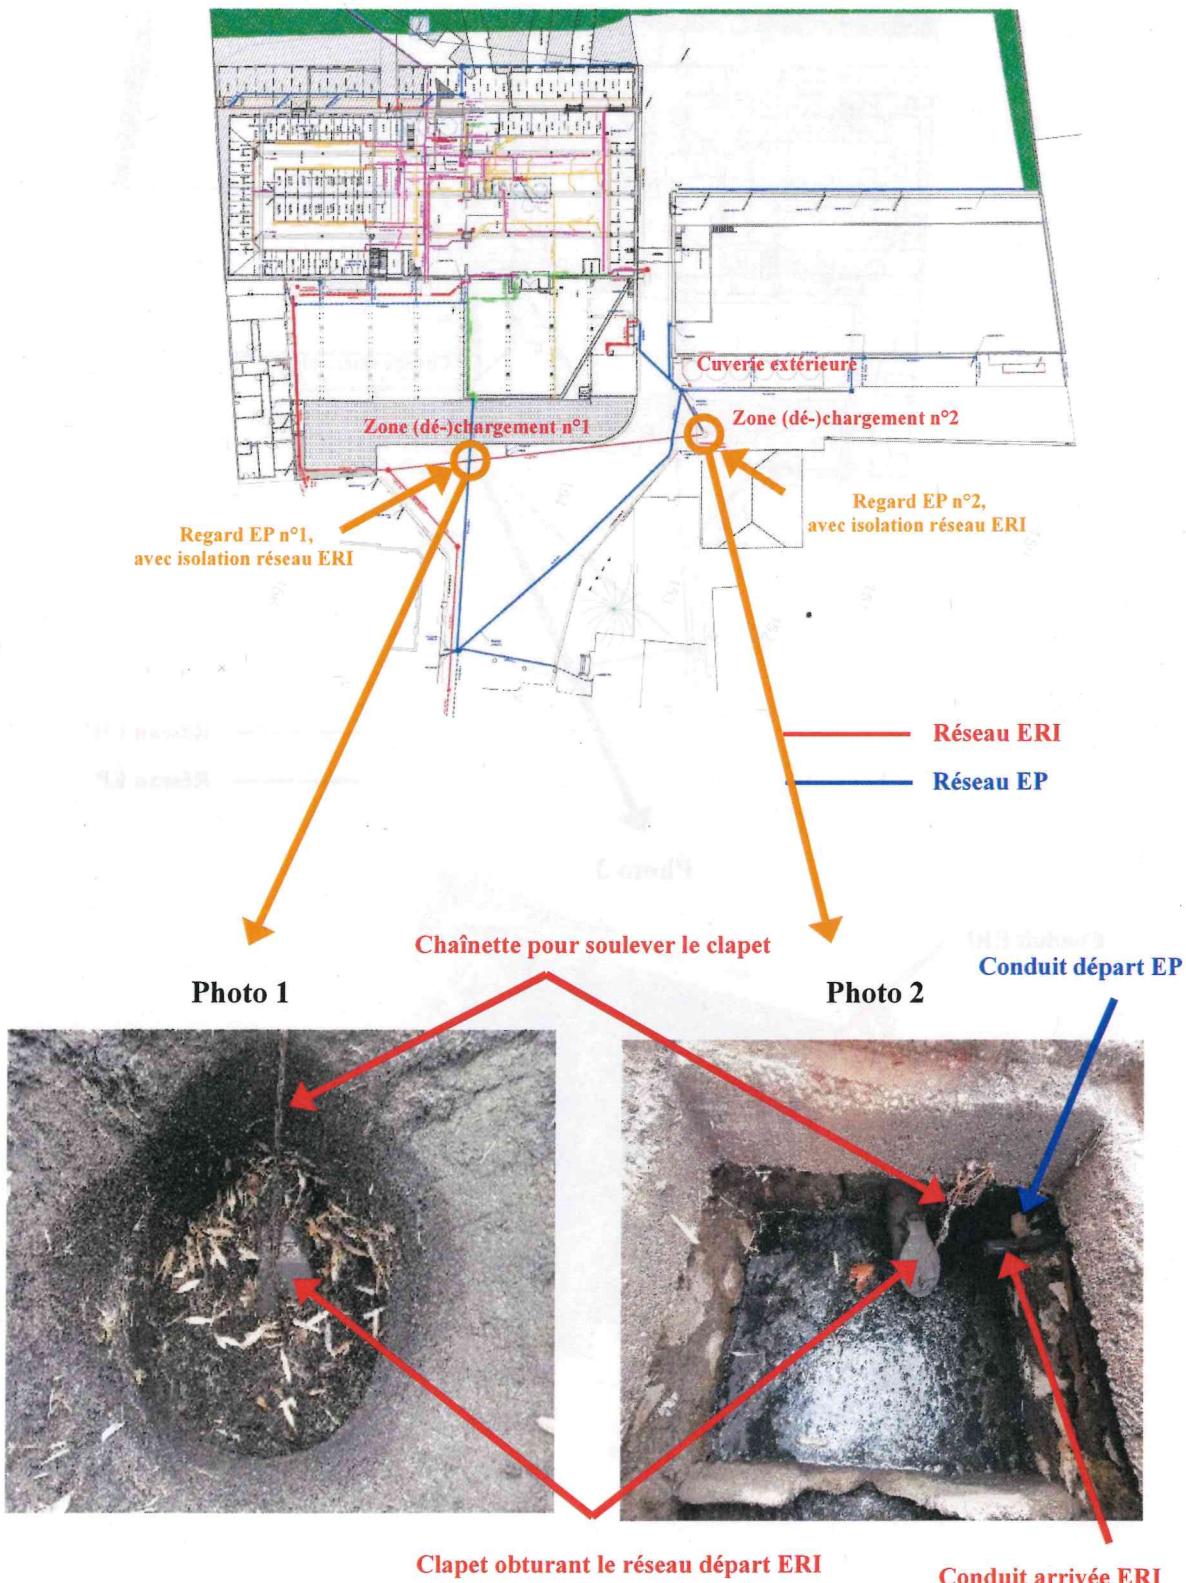
Réseaux du site

Référence réglementaire : Arrêté Préfectoral du 09/10/1996, article 5.4 - alinéa 1
Thème(s) : Risques accidentels, Pollution
Point de contrôle déjà contrôlé : Oui
Prescription contrôlée : Le réseau de collecte doit être de type séparatif permettant d'isoler les eaux résiduaires polluées des eaux pluviales non susceptibles d'être polluées.
Constats : Lors de la visite de 2021, l'inspection avait constaté que la cuverie extérieure était située dans une rétention enterrée. Selon l'exploitant, une pompe de relevage permettait de vider les eaux de lavage des cuves déversées dans la rétention, ainsi qu'en fonctionnement normal, d'évacuer les eaux de pluie accumulées dans la rétention. Les effluents pompés étaient envoyées dans une canalisation pourvue d'un système de vannes pour orienter selon le cas, soit les eaux de lavage vers le réseau ERI, soit les eaux pluviales vers le réseau EP. Toutefois, aucune consigne de mise en œuvre n'était affichée à proximité, permettant d'éviter un rejet accidentel des eaux de lavage des cuves dans le réseau EP, suite à une erreur de manipulation des vannes. Il était demandé d'afficher au niveau des vannes la procédure relative à leur manipulation, et de justifier que le personnel avait connaissance de cette procédure et savait la mettre en œuvre. Lors de la visite de 2023, l'exploitant a transmis la procédure de manipulation des vannes. Il a indiqué que le personnel avait été formé en interne fin 2021. L'inspection a constaté l'affichage de la procédure à proximité de la zone concernée. Il a toutefois été constaté au travers de cette procédure, et par constat visuel au niveau des regards et des réseaux sur site, que les eaux résiduaires industrielles et les éventuels déversements accidentels dans la rétention pouvaient être rejetés dans le réseau EP au vu de la configuration des réseaux. Il a en particulier été relevé que le réseau ERI aboutit dans un regard qui comporte deux évacuations : une en point bas vers la suite du réseau ERI, une autre plus haute vers le réseau EP. Il a été constaté que l'évacuation vers les ERI pouvait être obturée par un clapet (cf. photo n° 2 en fin de rapport). Lors de la visite, le clapet était fermé et le regard rempli d'eaux de lavage des cuves, à hauteur du conduit d'évacuation vers le réseau EP. Des ERI se rejettent donc dans le réseau EP. La procédure à mettre en oeuvre pour l'évacuation des ERI ne prévoit pas l'ouverture du clapet. L'exploitant semblait par ailleurs ignorer la présence du conduit d'évacuation vers les EP. Par ailleurs, l'inspection a constaté la présence d'une ouverture dans un autre conduit ERI du site, pouvant entraîner la surverse des effluents résiduaires industriels dans le réseau EP (cf. photo n°3 en fin de rapport). In fine, il apparaît que les réseaux ne sont donc pas séparatifs. L'exploitant a déclaré qu'un diagnostic de l'état des réseaux puis des travaux sur les réseaux étaient prévus en 2023 (sans préciser sous quelle échéance). → L'inspection propose au préfet de mettre en demeure l'exploitant de se conformer aux dispositions de l'article 5.4 - alinéa 1 de son AP du 09/10/1996, dans un délai de 6 mois, en mettant en place un réseau de collecte du site de type séparatif, permettant d'isoler les eaux résiduaires polluées des eaux pluviales non susceptibles d'être polluées, <u>en toute circonstance</u> . Il est proposé de fixer une échéance intermédiaire dans la mise en demeure, en demandant sous un délai de trois mois, de transmettre la solution retenue, ainsi que les éléments d'appréciation nécessaires (liste des travaux prévus, plan des réseaux projetés, procédures impactant la gestion des réseaux du site, ...).

Observations :-
Type de suites proposées : Avec suites
Proposition de suites : Mise en demeure, respect de prescription
Proposition de délais : 6 mois

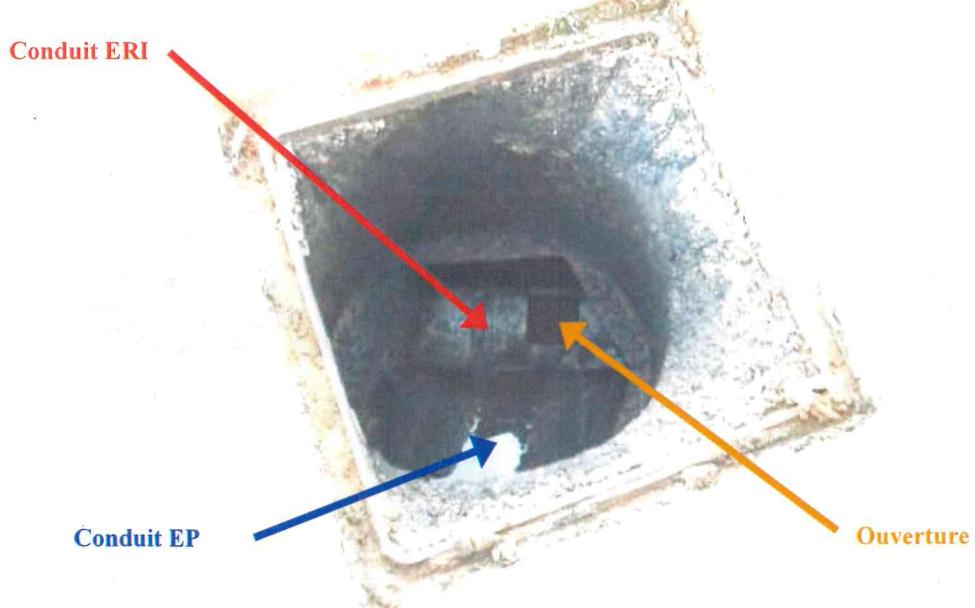
Photo 3

Lors de la visite de 2023, l'exploitant a transmis les procédures d'intervention en cas de déversement accidentel de vins au niveau des 2 zones de livraison/expédition. Il a indiqué que le personnel avait été formé en interne fin 2021. L'inspection a constaté l'affichage des procédures à proximité des zones concernées. Toutefois, l'inspection a découvert que les procédures prévoient un rejet des déversements accidentels vers le réseau ERI qui rejoint le réseau collectif communal, ce qui est interdit (tout déversement en cas d'accident <u>dans les égouts publics ou le milieu naturel</u> est proscrit). En effet, il apparaît que dans chacun des 2 regards EP situé au niveau de chaque zone de (dé-)chargement, une canalisation ERI est présente, fermée en temps normal par un clapet (cf. photos 1 et 2 extraites des procédures). Les procédures en cas de déversement accidentel de vin prévoient l'ouverture du clapet pour orienter le déversement dans le réseau ERI.

→ Des effluents déversés dans les réseaux, quels qu'ils soient, est à proscrire.
S'agissant des déversements susceptibles de survenir dans la rétention de la cuverie, la pompe de relevage mentionnée au point de contrôle précédent est automatique selon l'exploitant. Alors qu'une procédure prévoit, en l'absence d'activité, que les vannes vers les réseaux EP et ERI décrites au point précédent soient fermées (pour éviter le rejet dans ces réseaux d'effluents déversés accidentellement dans la rétention), il a été constaté lors de la visite que la vanne ERI était ouverte. Ainsi, des déversements accidentels dans la rétention peuvent être pompées en automatique, passer par la canalisation ERI, rejoindre le regard décrit au point précédent, et si le clapet du réseau ERI est fermé, rejoindre finalement le réseau EP (comme décrit au point précédent).
In fine, aucune disposition n'existe pour qu'il ne puisse pas y avoir en cas d'accident (rupture de récipient, cuvette, ...), déversement de matières dangereuses dans les égouts publics ou le milieu naturel.

→ L'inspection propose au préfet de mettre en demeure l'exploitant de se conformer aux dispositions de l'article 5.10.1 de son AP du 09/10/96, dans un délai de 6 mois. Il est proposé de fixer une échéance intermédiaire dans la mise en demeure, en demandant sous un délai de trois mois, de transmettre les aménagements et procédures à mettre en place pour qu'il ne puisse pas y avoir en cas d'accident, de déversement de matières dangereuses dans les égouts publics ou le milieu naturel.
Dans tous les cas, le relevage <u>automatique</u> des effluents déversés dans la rétention, quels qu'ils soient, est à proscrire.
Par ailleurs, lors de la visite, l'inspection a constaté le débordement de la citerne d'un camion en phase de chargement, avec déversement de vin sur le sol. Elle a aussi constaté l'absence d'une personne du site lors de cette opération, contrairement à ce qui est spécifié dans la procédure. Enfin, l'exploitant a indiqué que le débordement de la citerne était régulièrement pratiqué par les transporteurs, afin d'éjecter la mousse et ainsi optimiser le remplissage de la citerne.
