Rapport de l'Inspection des installations classées

Visite d'inspection du 14/09/2023

Société COOPER STANDARD
1 rue Fond Vallée
76170 LILLEBONNE

Références : 20230914_VI_COOPER_Pollution-accidentelle

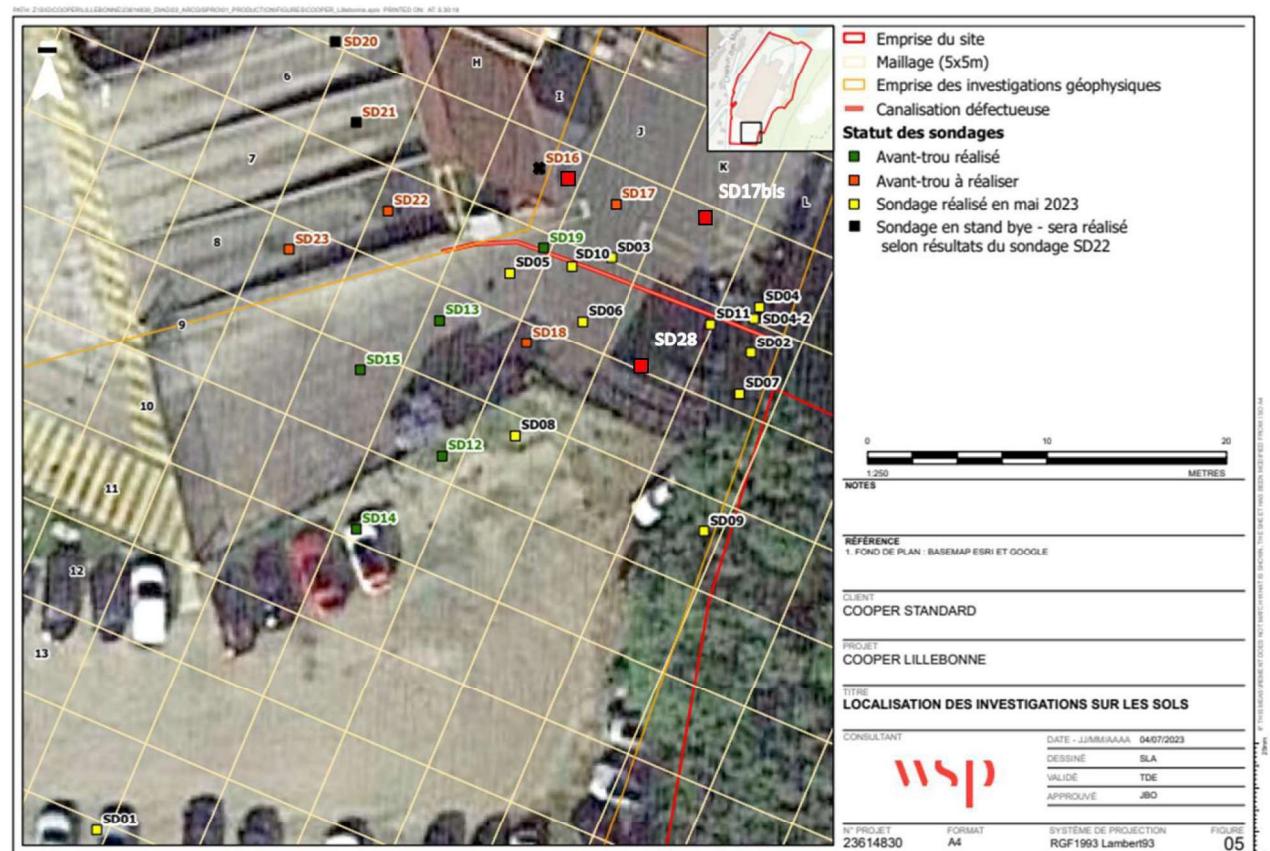
Plan des sondages :

- une teneur ponctuelle de 14 000 mg/kg MS mesurée immédiatement sous la canalisation endommagée et représentative d'un très petit volume de sols (inférieur à 1 m³) (en partie ouest). SD19 (*voir plan ci-dessous*), dans cette zone en profondeur, montre des teneurs élevées mais 14 fois plus faibles qu'à l'intérieur de la tranchée.

- la présence d'un liquide huileux dans l'avant trou de SD18 (*voir plan ci-dessous*), à environ 2 m de profondeur, non confirmé par les analyses de sols. Les résultats de sols montrent des teneurs (peu élevées) entre 410 et 1 200 mg/kg MS entre 1 et 2,4 m de profondeur.

- la présence d'hydrocarbures C10-C40 à des teneurs (teneurs non significatives d'une pollution des sols) d'environ 500 mg/kg MS sur les sondages SD13, SD18, SD19, SD28, SD05 et SD10 (*voir plan ci-dessous*). L'anomalie en huile est délimitée latéralement.
