Rapport de l'Inspection des installations classées

Visite d'inspection du 10/06/2024

BRENNTAG

Références : 2024-206_INSP_Brenntag – Grez-en-Bouère_RAP
Code AIOT : 0006302160

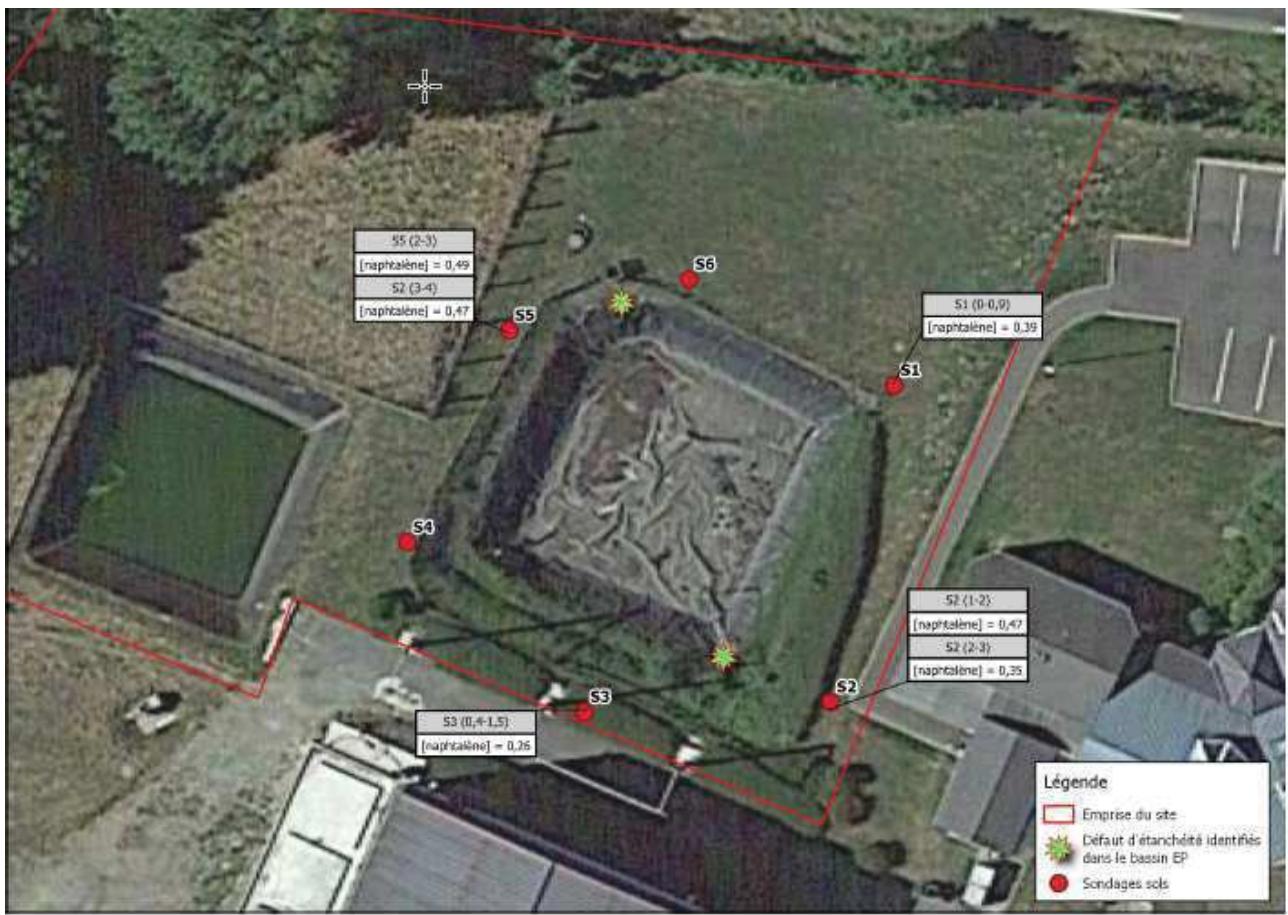
Annexe 1 : plan des sondages

Les hydrocarbures C10-C40 sont quantifiés dans 6 échantillons sur 12 analysés, dont 2 échantillons dépassant 100 mg/kg MS. La concentration maximale mesurée est de 199 mg/kg MS au droit de S5 (2-3).

Les HAP sont quantifiés dans 6 échantillons prélevés au droit des sondages S1, réalisés en latéral du bassin, S2 et S3, situés à proximité de la canalisation d'entrée du bassin, et S5, localisé à proximité de la canalisation de sortie du bassin, à des teneurs non significatives d'un impact (sommes des teneurs comprises entre 0,341 et 1,181 mg/kg MS).

- A proximité de la canalisation d'entrée, supposée défectueuse (sondages S2, S3) ;
- A proximité de la canalisation de sortie, supposée défectueuse (S5).

Les teneurs maximales observées pour chaque classe de composés sont exclusivement identifiées sur le même échantillon, à savoir S5 (2-3).

Prélèvements des sols au droit du bassin de collecte des eaux pluviales avant la pose du nouveau liner ;

Pose d'un piézomètre en aval hydrogéologique du bassin et prélèvements des eaux souterraines en vue de l'évaluation de l'impact du déversement sur ce milieu.
