Rapport de contrôle de l'inspection des installations classées

Référence : UDR-CRT-22-63-HD

Nom et adresse de l'établissement contrôlé	Code DREAL	
RHÔNE SAÔNE ENGRAIS Zone Portuaire 234 route de Beauregard 69400 Villefranche sur Saône N° SIRET : 30647375200039	S3IC Priorité DREAL Régime SEVESO	0061.3871 <input checked="" type="checkbox"/> PN <input type="checkbox"/> AE <input type="checkbox"/> SP <input type="checkbox"/> Autre <input checked="" type="checkbox"/> A <input type="checkbox"/> E <input type="checkbox"/> D <input type="checkbox"/> NC <input type="checkbox"/> HAUT <input checked="" type="checkbox"/> BAS

Date du contrôle : 11 avril 2022

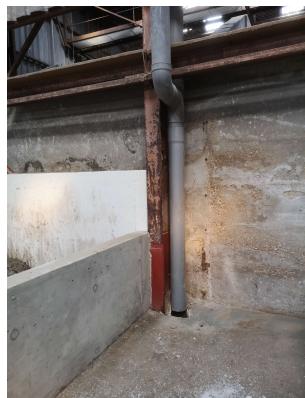
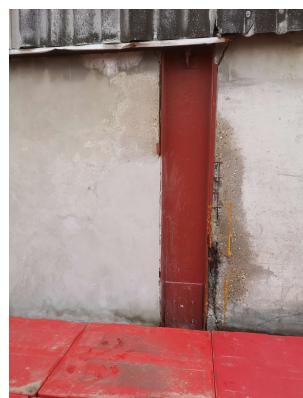
Constat n°1 : Hall Sud : traiter les 2 pieds de poteaux files B11 et B12 et vérifier par le calcul si la section restante nécessite ou non un renforcement

L'exploitant présente la facture du 8 juin 2021 qui atteste de la réalisation des renforts sur les 2 poteaux en IPE 500. L'inspection a constaté la réalisation des travaux de renforcement des poteaux B11 et B12 sur le terrain.

Le rapport du bureau d'étude du 18/02/2022 envoyé par courriel atteste que les renforts réalisés sont suffisants et que la section restante ne nécessite pas de renforcement. « *Les pieds de poteaux en files B11 et B12 ont été traités et réparés, l'intégralité de la section d'origine a été reconstitué par les reprises, tous risques sont donc écartés.* »

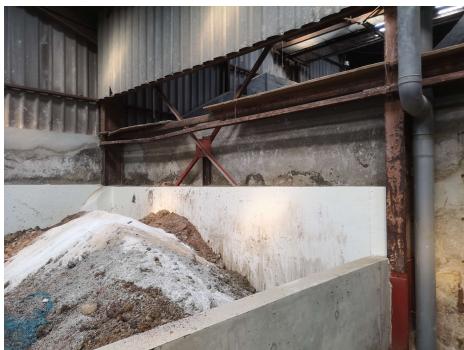
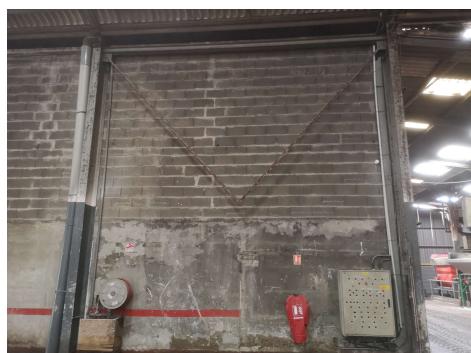
La facture du 8 juin 2021 atteste de la reprise de la croix de stabilité y compris du gousset des travées B11-B12. En revanche l'inspection des installations classées constate, au niveau du hall nord, que la croix de Saint-André des travées E11-E12 sectionnée n'a pas été réparée. De plus le bureau d'étude n'a pas effectué de calcul de reprise des efforts jusqu'aux croix présentes en travées E6-E7.

D'après l'exploitant, la croix de Saint-André du hall nord sera réparée lors d'une intervention prévue à partir du 3 mai.

Sans justification de reprise des efforts jusqu'à la croix présente en travées E6-E7, la croix de Saint-André de travées E11-E12 sectionnée doit être réparée.

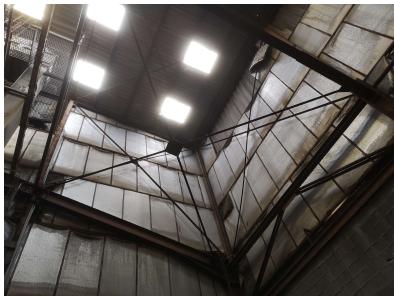
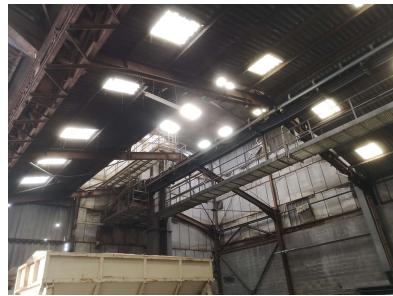
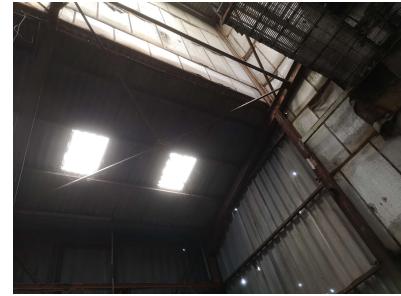
La facture du 31 décembre 2021 atteste de la réalisation d'une première phase de travaux en 2021, avec la reprise de l'ensemble des contreventements de la toiture de la tour du hall central. L'inspection constate que les éléments de contreventement ont bien été remplacés.

Concernant les solutions techniques à mettre en œuvre pour renforcer la section restante des arbalétriers, le rapport du bureau d'études du 18/02/2022 propose de mettre en place une poutre de reprise au droit des arbalétriers en IPE360.

Ainsi les arbalétriers ne seront plus sollicités et la vérification par le calcul n'est plus nécessaire.

D'après l'exploitant, la société Secti a établi un devis et interviendra à partir du 3 mai 2022 pour installer cette poutre.

L'exploitant met en place les renforts préconisés par le bureau d'étude.

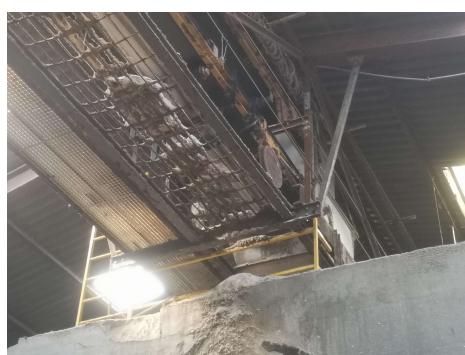
Constat n°5 : Hall Central : remplacer la suspente en cornière de 60 et la solive en UPN100 du convoyeur de la nef BC au droit de la file 9

La facture du 31 décembre 2021 atteste de la réalisation de cette action.

L'inspection a constaté le remplacement de la suspente du convoyeur au droit de la file 9.

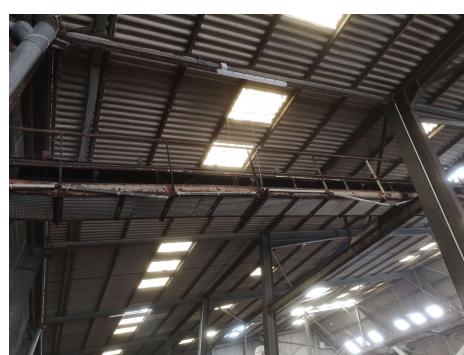
Constat n°6 : Hall Nord : corriger le renforcement de la passerelle de la file 9 en déplaçant le point de fixation des câbles sur un élément résistant (longeron)

La facture du 31 décembre 2021 atteste de la réalisation de cette action.

L'inspection a constaté le renforcement de la passerelle de la file 9.
