## **Rapport de l'inspection des installations classées**

Visite d'inspection du 29 août 2024

## **BIOGASCONHA**

40300 Orthevielle

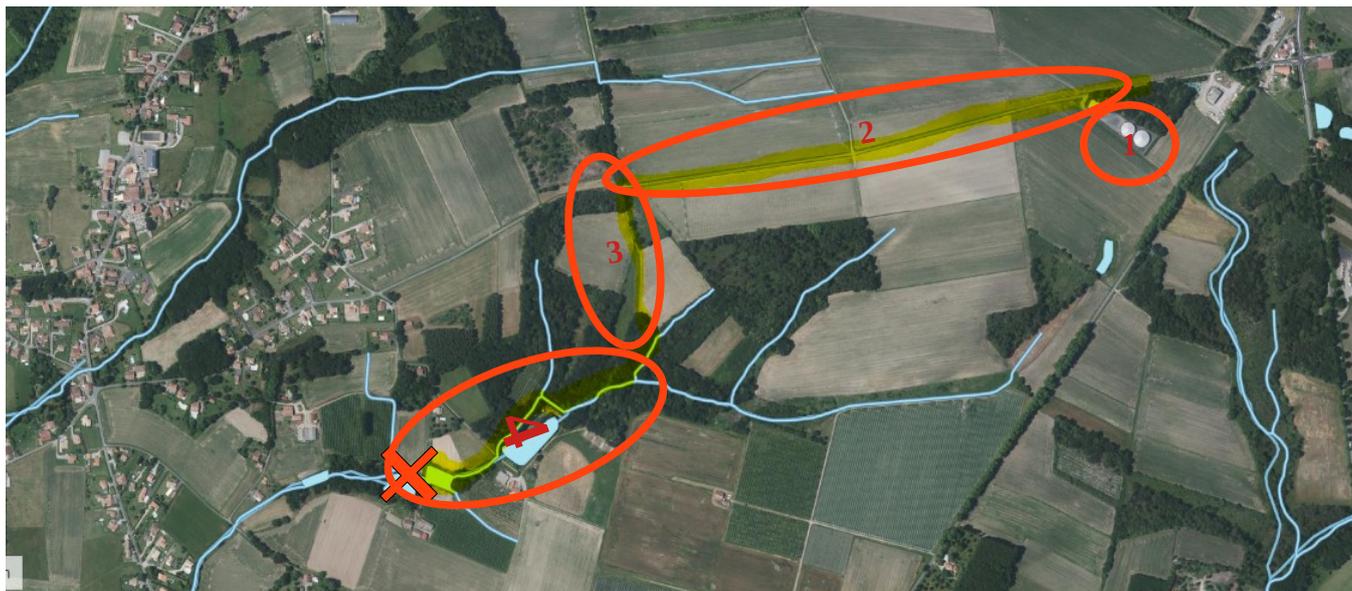
**Vue aérienne du site de stockage et des zones impactées**

Suite à la rupture d'une bâche souple d'une capacité maximale de 1 000 m<sup>3</sup>, du digestat liquide en provenance de l'unité de méthanisation, exploitée par la société Biogasconha sur la commune de Bénesse-Maremne, s'est répandu dans le milieu impactant fossés, ruisseau de Bernizan et deux bassins d'irrigation.

- 1 :site de stockages
  - 2 :RD75. Fossés impactés sur tout le linéaire (jusqu'au point de départ du chemin communal) côté zone de stockage (gauche selon le sens d'écoulement)
  - 3 :chemin communal dont les fossés ont été impactés. Les fossés se rejettent dans le ruisseau Bernizan
  - 4 :ruisseau Bernizan impacté alimentant les 2 lacs d'irrigation. Lac n°1 étant en amont du lac n°2.
- La croix rouge indique la fermeture du bassin n°2 empêchant la propagation de la pollution plus en aval.

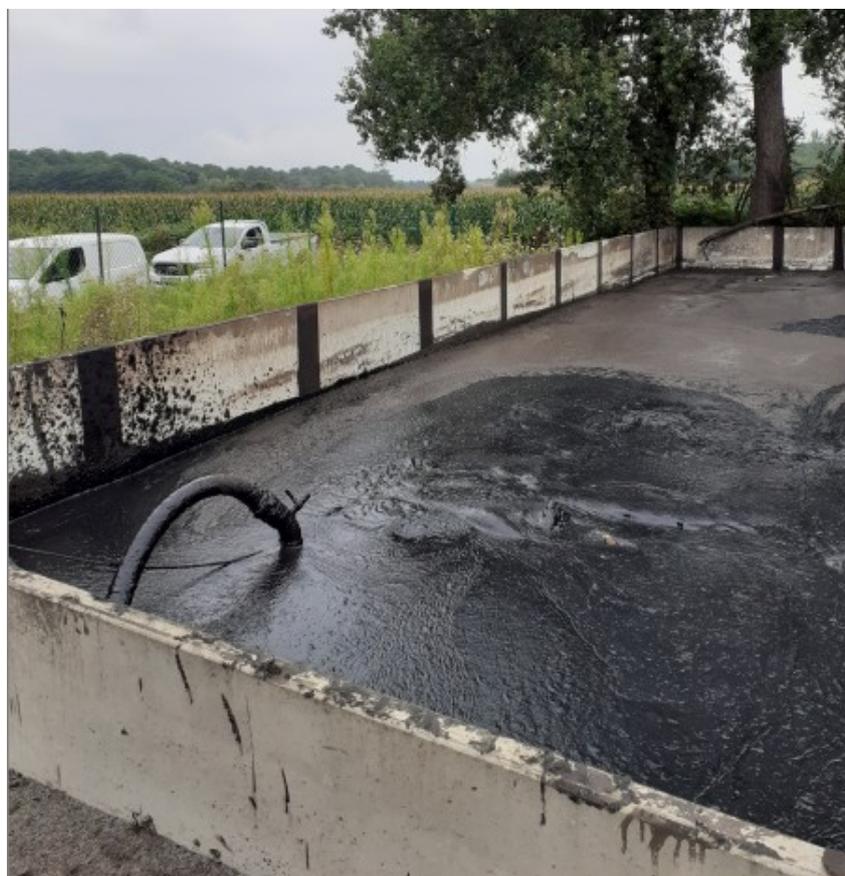
La poche souple de 1 000 m<sup>3</sup> était bien sur rétention dont l'ouverture est contrôlée par une vanne.

Au moment de la rupture de la bâche (dans le WE du 24-25/08/2024), apparemment causée par la chute d'une branche morte, l'exploitant indique que la vanne était fermée. Cependant, l'exploitant précise également que cette vanne a été montée à l'envers et indique une position contraire à sa situation réelle. Ainsi, l'agent d'astreinte, diligent sur place dimanche 25 août 2024, croyant la vanne ouverte, l'a actionnée dans l'optique de la fermer. En réalité, c'est à ce moment que la vanne aurait été ouverte et qu'aurait eu lieu le déversement d'une partie des digestats contenus dans la rétention vers le milieu naturel.

*Figure 1: zone de rétention en cours de curage*

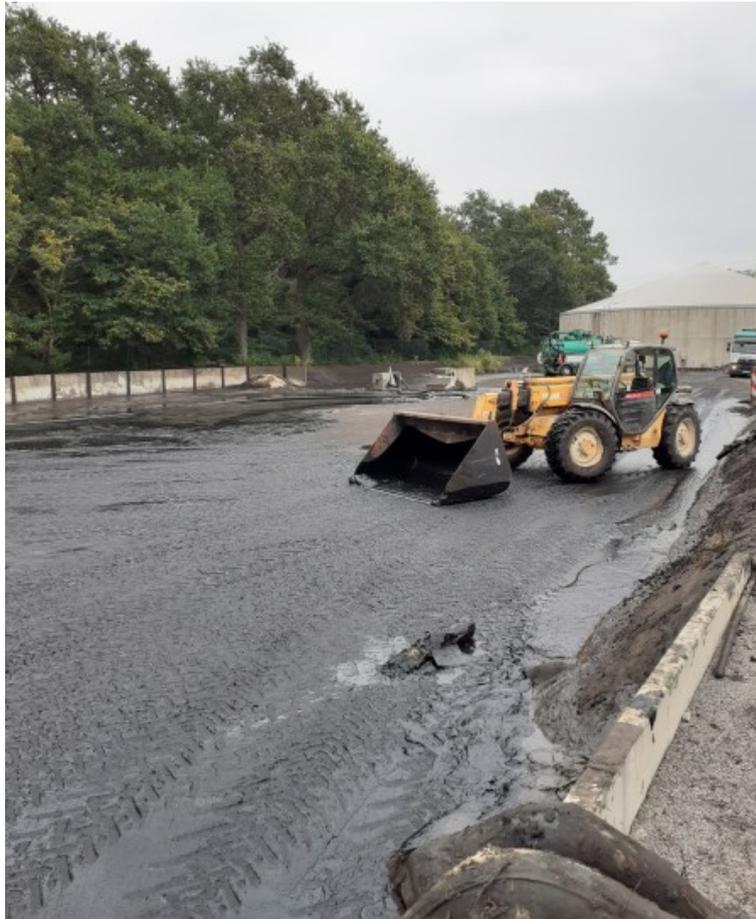
Au moment de l'inspection, l'exploitant procédait au curage de la rétention du site. Néanmoins plusieurs manquements ont été observés dans la gestion de ce accident (cf. constats du présent rapport).

*Figure 2: zone de rétention en cours de curage*

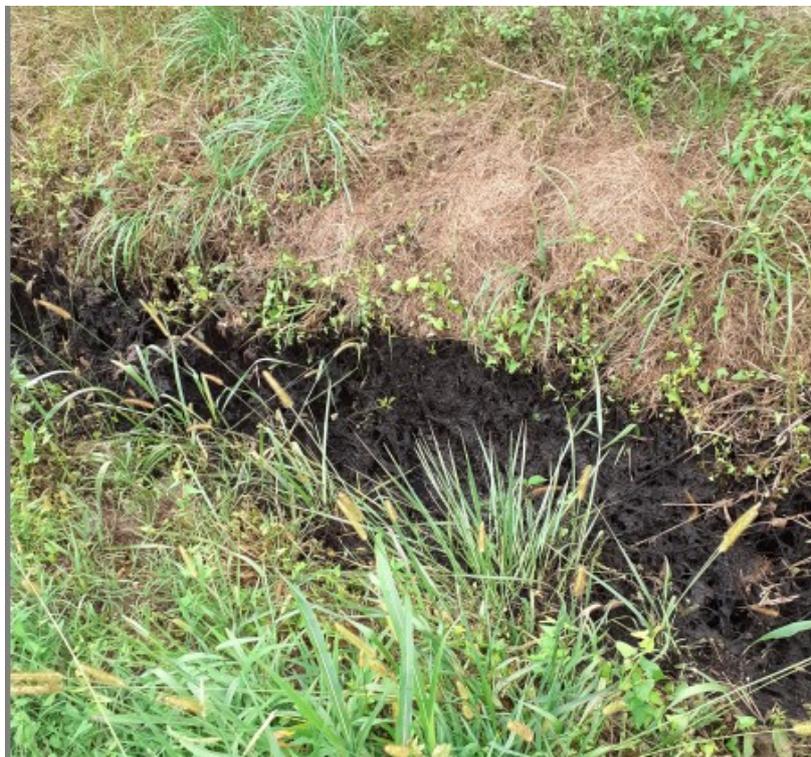
Néanmoins, au moment de l'inspection, du digestat est encore présent en fond de fossé sur environ 20 cm et des traces de digestats sont visibles jusqu'à 50 cm de hauteur.

*Figure 3: fossé le long de la route départementale*

- les fossés le long de la route D75 et le long du chemin communal (partie carrossable avant la forêt) seront pompés (restes de digestats sur 20 cm environ) puis curés mécaniquement sous 2 jours par l'exploitant après fauchage réalisé par le conseil départemental l'après-midi même de l'inspection. Les terres seront stockées dans des bennes sur le site de Biogasconha avant leur évacuation vers une filière adaptée.

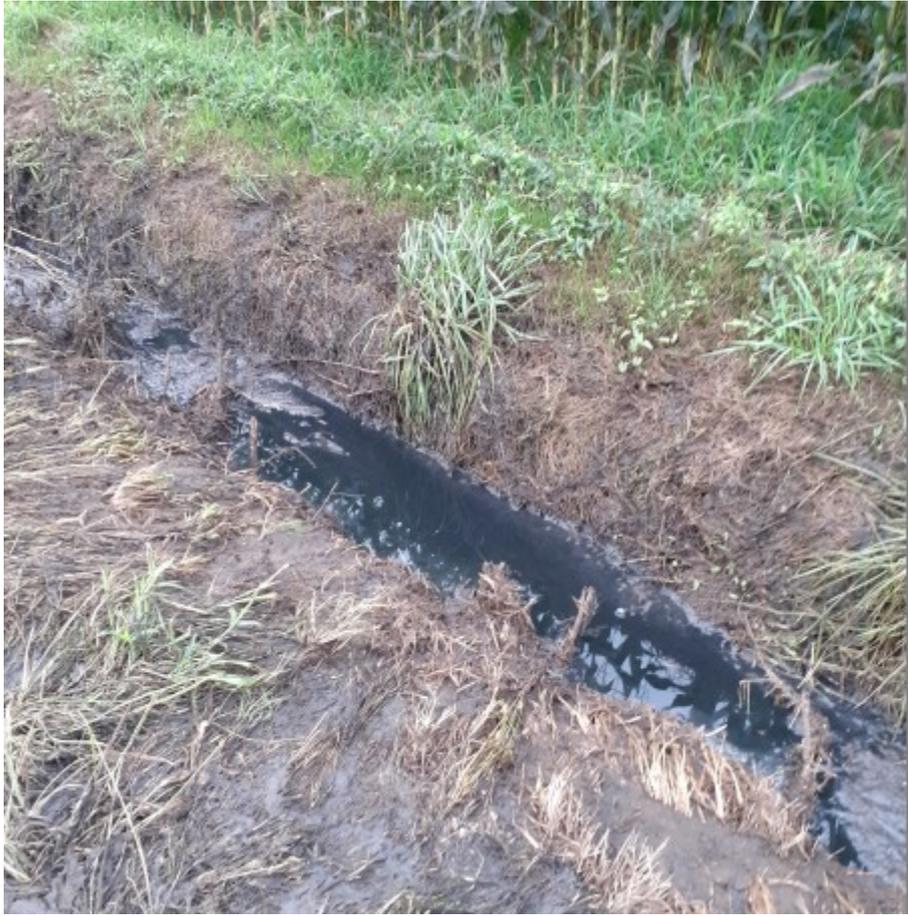
*Figure 4: fossé le long de la route départementale*

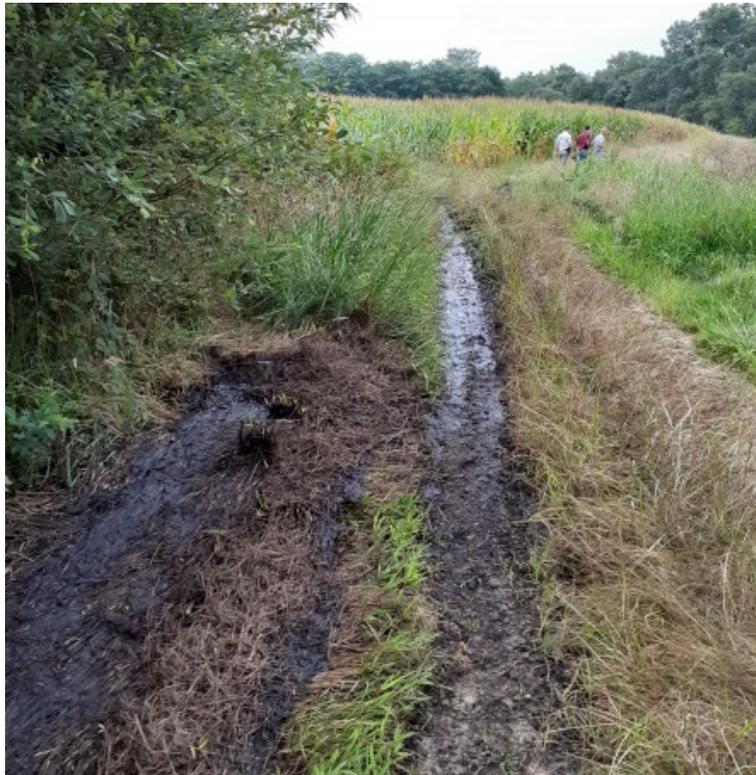
*Figure 5: Impact sur le chemin communal*

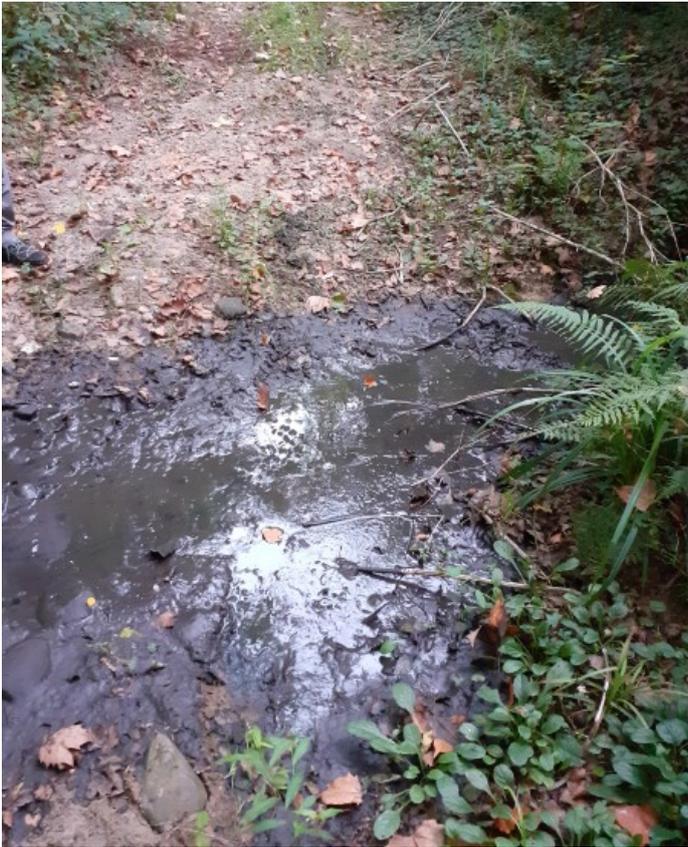
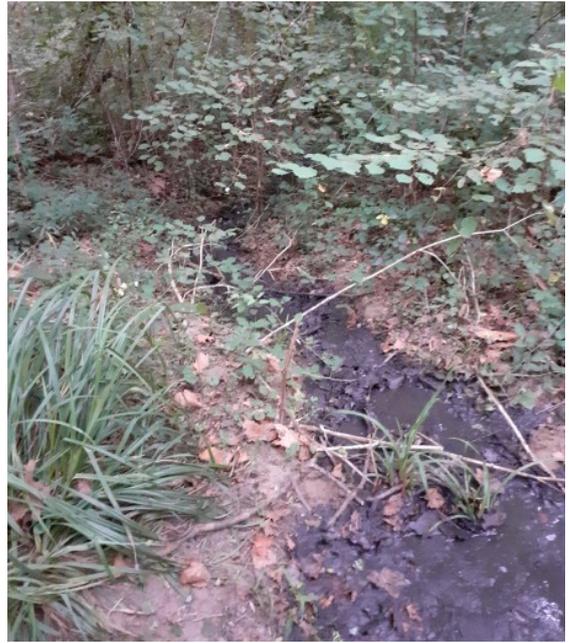
Mercredi 28/08/2024 matin, une pollution dans le ruisseau de Bernizan (alimenté par le réseau de fossés aux environs du site) et dans deux lacs privés destinés à l'irrigation est constatée.

*Figure 6: Ruisseau à la fin du chemin communal*

- un prélèvement d'eau sera réalisé sur le ruisseau en aval du lac n°2 sous 2 jours.

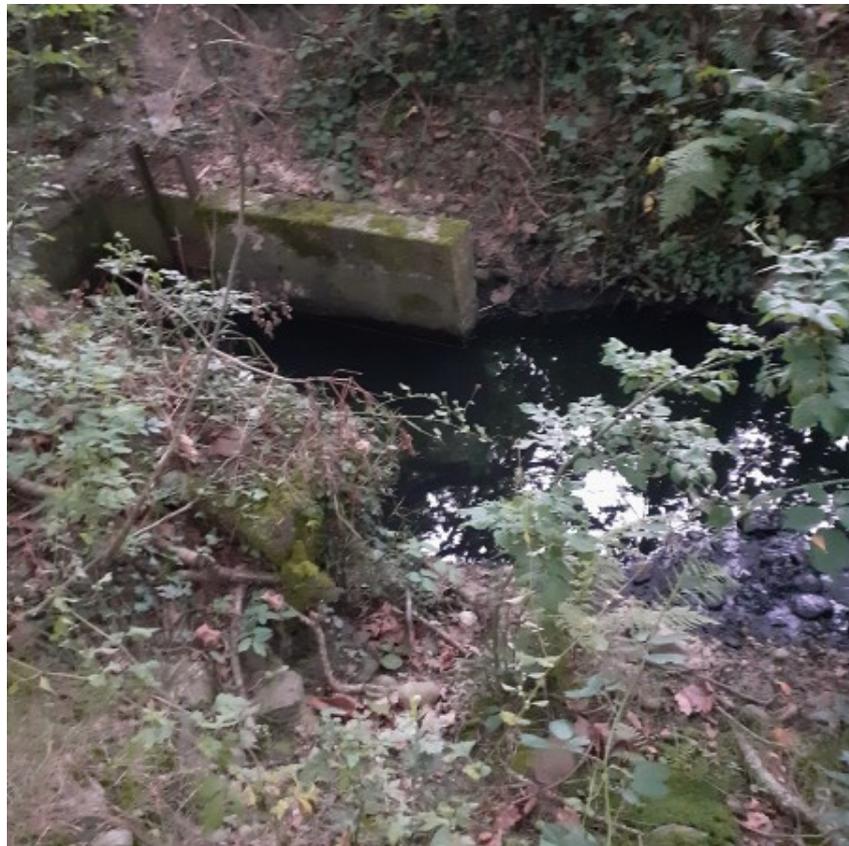
L'entrée du lac n°1 a été fermée mais par une guillotine non étanche complètement. La sortie du lac n°2 (les lacs étant en "série" ) a été fermée avec des planches de bois recouverte d'une bâche plastique pour éviter la diffusion de la pollution plus en aval (ruisseau puis Adour). Aucun écoulement depuis le lac n'est visible en aval.

*Figure 7: Ruisseau à l'entrée du lac n°1 condamnée au moment de l'inspection*

- une seconde analyse avec les mêmes paramètres sera réalisée sur l'eau des lacs après les épisodes pluvieux, sous 7 jours.
- l'alimentation du lac n°1 doit être sécurisée et étanchée.

Dans tous les cas, les vannes d'alimentation du lac n°1 et l'exutoire du lac n°2 sont maintenues fermées en permanence et une surveillance du lac n°2 et de son taux de remplissage est assurée en permanence afin de se prémunir de tout déversement en aval du lac n°2.
