Rapport de l'inspection des installations classées

Visite d'inspection du 31 mars 2022

AM2

82 rue de Concise
(case 104)
86500 MONTMORILLON

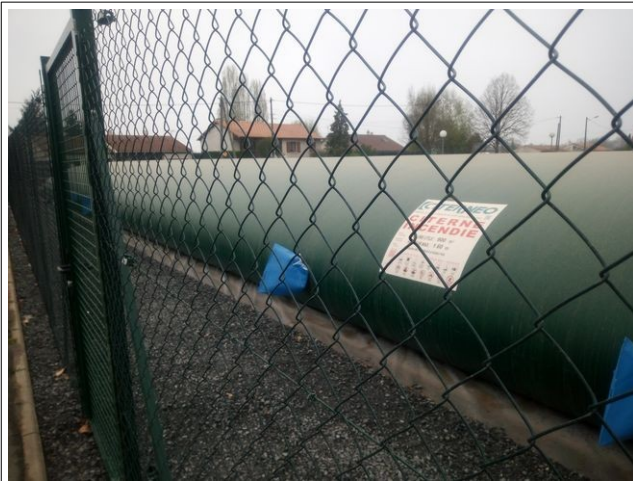
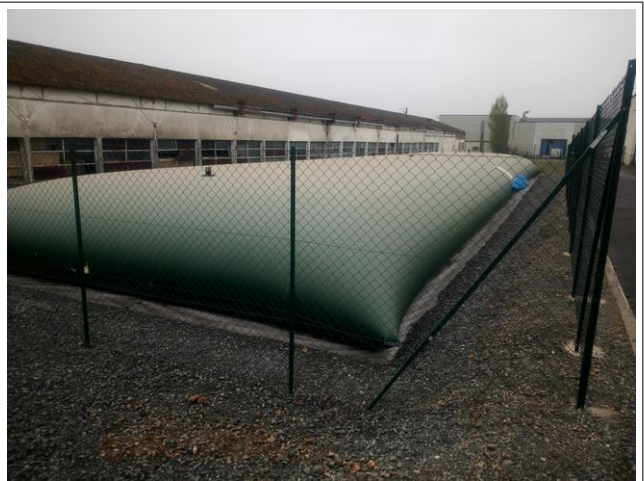
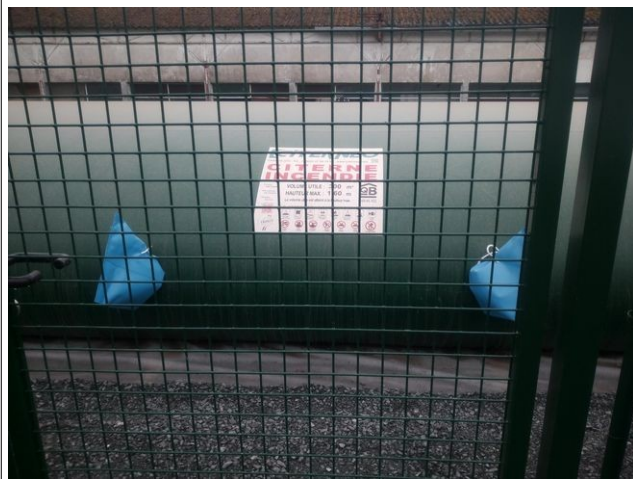
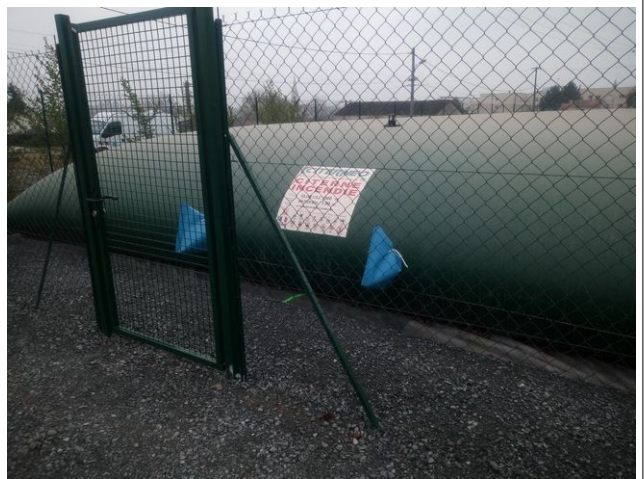
Constats : Lors de l'inspection du 14 décembre 2018, il a été relevé que la réserve incendie de 500 m ³ alimentant des dispositifs de protection internes (3 poteaux d'incendie internes, la moitié des RIA présents et un réseau sprinklé) ne fait plus partie de l'emprise de l'établissement. Ce point a alors fait l'objet d'une mise en demeure en date du 4 mars 2019, puis d'une astreinte administrative en date du 10 novembre 2020, la persistance de l'écart ayant été établi à l'occasion d'une nouvelle inspection, le 28 août 2020. Lors de l'inspection objet du présent rapport, la présence de trois réserves dans l'environnement immédiat de l'établissement a été constatée (1 de 900 m ³ , 1 de 600 m ³ et 1 de 300 m ³). Il reste à faire procéder à leur réception par le service d'incendie et de secours, indiqué comme étant prévue le 9 avril 2022.
Observations : La conformité de l'établissement sur ce point est à présent établie. La mise en demeure est respectée et l'astreinte administrative, en ce qu'elle concerne la disposition relative au confinement des eaux, pourra être levée dès transmission du compte rendu de réception des citernes par le SDIS.

Citernes mises en place pour répondre au besoin en eau d'incendie

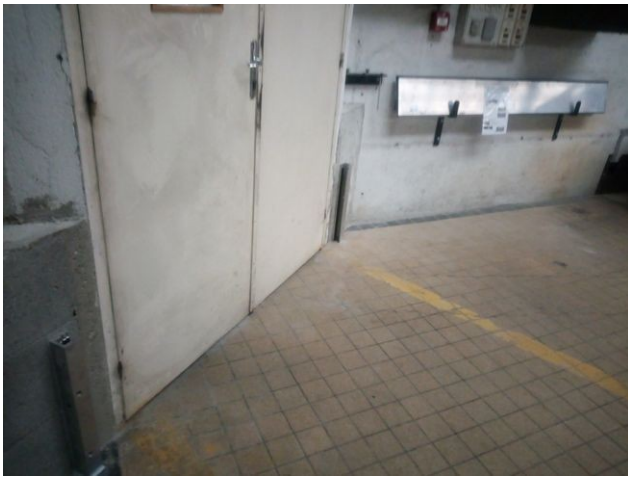
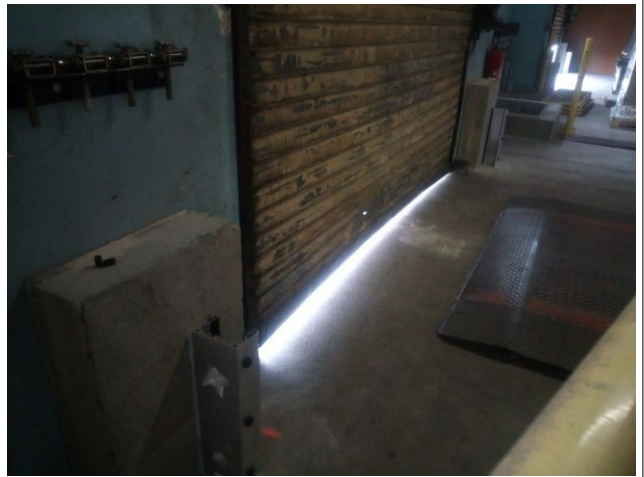
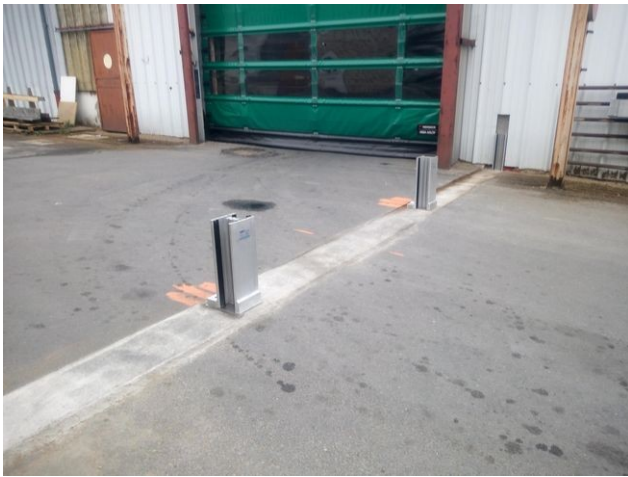
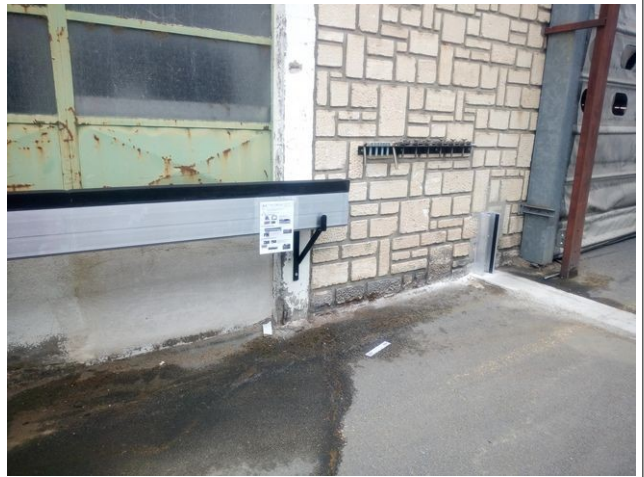
Observations : La conformité de l'établissement sur ce point est à présent établie. La mise en demeure est respectée et l'astreinte administrative, en ce qu'elle concerne la disposition relative au confinement des eaux, peut-être levée.
Type de suites proposées : Sans suite
Proposition de suites : Levée d'astreinte

Batardeaux répartis au niveau des ouvertures de l'établissement, disposés afin de permettre la mise en rétention de l'établissement en cas de sinistre
