## **Rapport de l'Inspection des installations classées**

Visite d'inspection du 22/11/2022

### **MINAKEM BEUVRY PRODUCTION**

Code AIOT : 0007000704

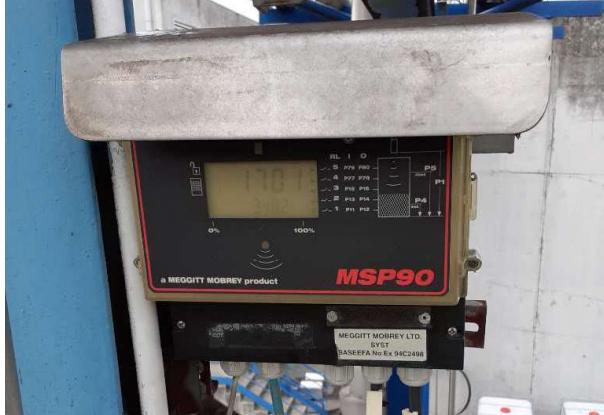
## N° 4 : Bassins de confinement /1

<b>Référence réglementaire :</b> Arrêté Préfectoral du 30/01/2001, article 5.2.1
<b>Thème(s) :</b> Risques chroniques, Bassins de confinement
<b>Point de contrôle déjà contrôlé :</b> Sans Objet
<b>Prescription contrôlée :</b> <i>Le réseau de collecte des eaux pluviales susceptibles d'être polluées doit être aménagé et raccordé, via la station de pompage de l'entreprise, à un bassin de confinement d'un volume suffisant.</i>
<b>Constats :</b> Des pompes situées en amont du joint gonflant déchargent alors le réseau d'eau vers le bassin de confinement. Ce retour d'eau en cas d'actionnement des pompes n'est pas matérialisé sur le plan des réseaux. L'exploitant a actionné les pompes de relevages lors de la visite, et l'inspection a pu constater que le bassin de confinement se remplissait alors du contenu du réseau d'eaux pluviales, et que l'arrêt des pompes stoppait ce remplissage. Selon l'exploitant, le bassin de confinement a été construit en 1974 et dispose d'une capacité de 3 000 m <sup>3</sup> . Une surverse est prévue vers deux bassins d'un volume total de 300 m <sup>3</sup> . L'exploitant a indiqué n'avoir jamais eu de débordement de ce bassin. Il est équipé d'une alarme niveau haut qui est reportée vers l'équipe de pompiers du site. Il a précisé que la station d'épuration est arrêtée pour le week-end tous les vendredis matins à un niveau de remplissage du bassin entre 1600 et 1 800 m <sup>3</sup> , jusqu'au lundi matin où le niveau de remplissage est généralement entre 2 000 et 2 200 m <sup>3</sup> . Lors de la visite d'inspection, le niveau de remplissage affiché au niveau du report était de 1 700 m <sup>3</sup> .

<b>Observations :</b> <u>Observation n°2</u> : Une nouvelle mise à jour du plan des réseaux doit être effectuée afin de matérialiser le retour des eaux pluviales en amont du joint gonflant lors de l'actionnement de celui-ci, et des pompes de relevages qui dirigent les eaux vers le bassin de confinement.
<b>Type de suites proposées :</b> Sans suite
<b>Proposition de suites :</b> Sans objet

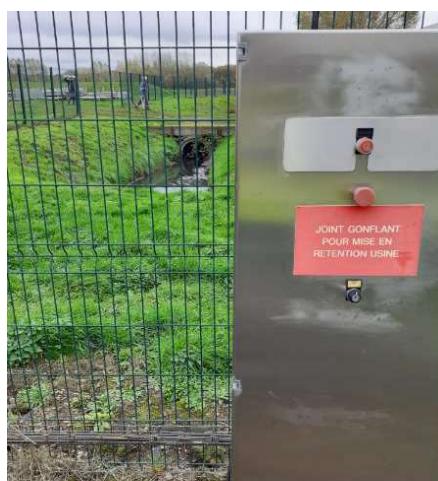
**N° 5 : Bassins de confinement /2**

Par ailleurs l'exploitant a indiqué ne jamais avoir analysé la suffisance du volume du bassin de confinement, compte tenu du volume du bassin. Aucun volume fixe devant rester disponible n'a été défini (le bassin de confinement pouvant recevoir également des eaux pluviales).

L'actionnement du joint gonflant sur le réseau eaux pluviales se fait manuellement à proximité de l'exutoire dans lequel se situe le joint. L'actionnement du joint et des pompes de relevages sont prévus dans le Plan d'Opération Interne de l'établissement.

L'exploitant transmettra sous un mois à l'inspection des installations classées le calcul (type D9A) permettant de déterminer quel volume doit rester constamment disponible dans le bassin de confinement pour pouvoir recueillir le cas échéant les eaux d'extinction d'un incendie ainsi que les moyens mis en œuvre pour s'assurer que ce volume est disponible.

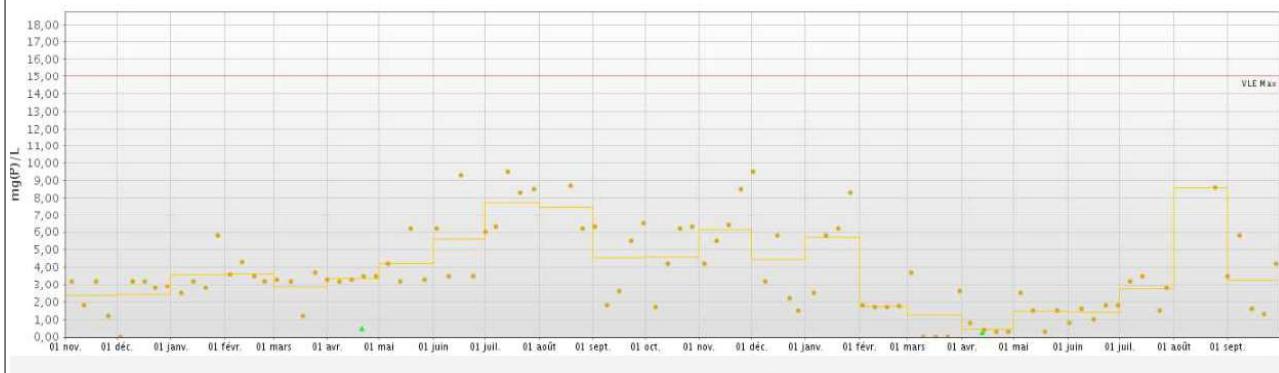
- la valeur limite en concentration maximale de 15 mg/l est largement respectée avec un maximum sur la période à 9,5 mg/l en juillet et décembre 2021, et une moyenne sur la période de 3,9 mg/l. Le graphe ci-dessous montre la répartition des valeurs relevées :

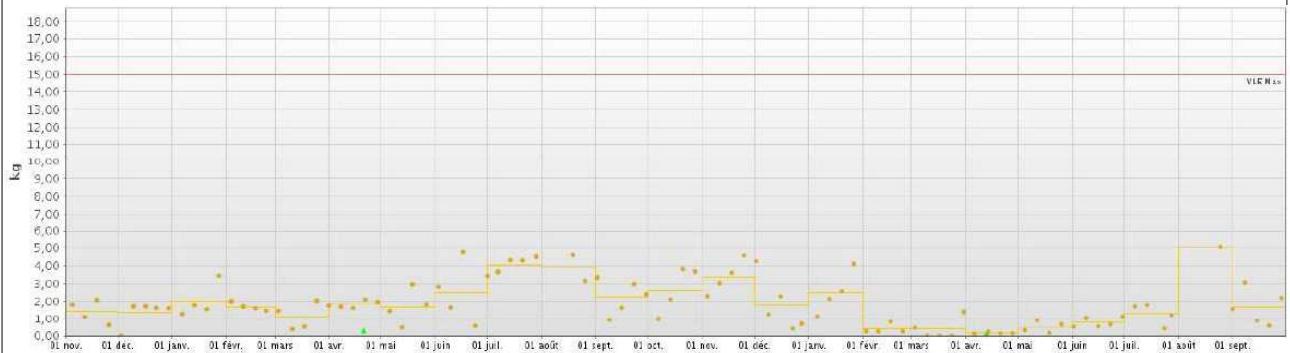
- la valeur limite en flux maximal de 15 kg/j est également largement respectée avec un maximum à 5 kg/j en août 2022, et une moyenne sur la période de 1,9 kg/j. Le graphe ci-dessous montre la répartition des flux déclarés sur la période :

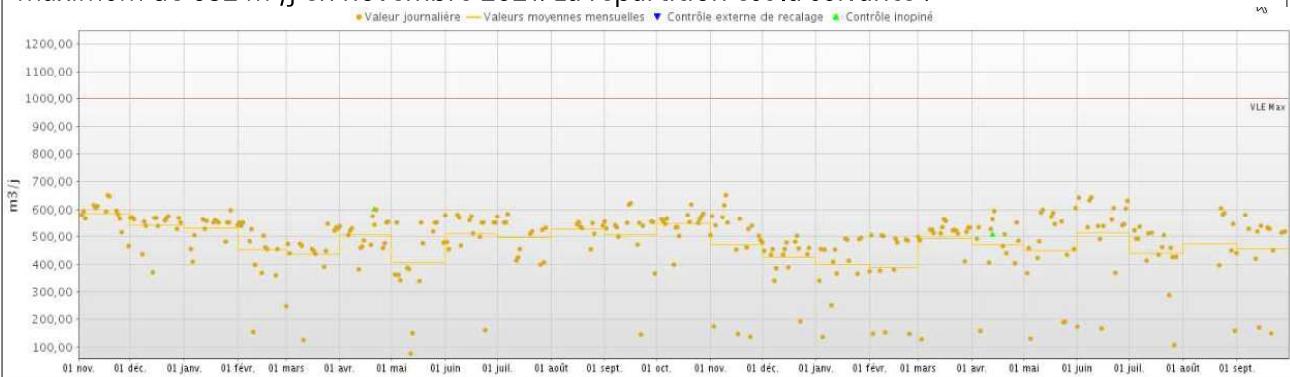
A noter que la VLE en débit est de 1000 m<sup>3</sup>/j, la moyenne sur la période de 480,6 m<sup>3</sup>/j avec un maximum de 652 m<sup>3</sup>/j en novembre 2021. La répartition est la suivante :

L'abaissement de la VLE de flux maximal pourrait donc s'accompagner d'un abaissement de la VLE en débit.
