Rapport de l'Inspection des installations classées

Visite d'inspection du 21/11/2024

LR ETANCO

12/14, rue du Clos Reine
ZI du Clos Reine
78410 Aubergenville

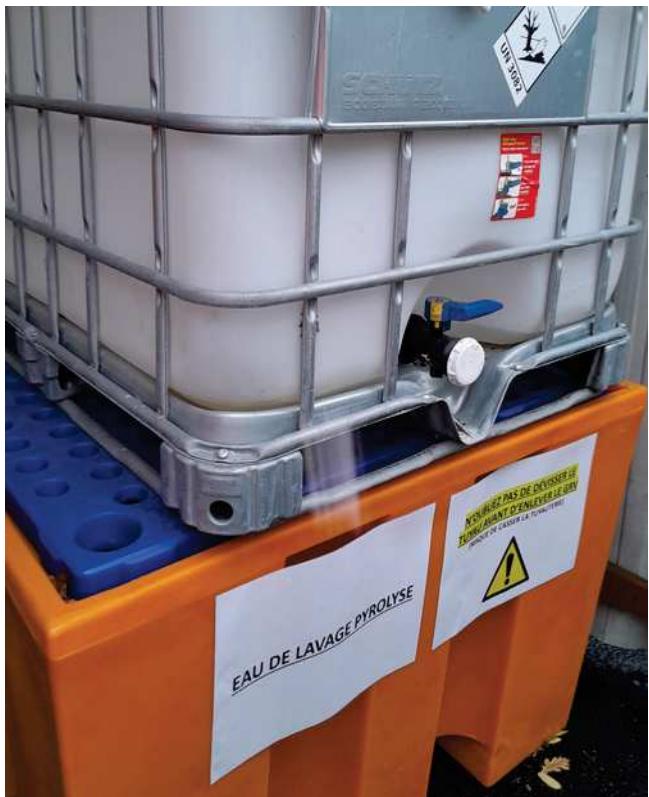
Points de contrôle (PC) n°5 : « Stockage des déchets » :

Photo 1 : GRV qui contient les eaux de lavage pyrolyse sur rétention

L'exploitant installe une rétention sous le GRV contenant des eaux souillées localisé au niveau de l'aire extérieure de stockage des déchets. Il s'assure en outre que tous ses déchets liquides sont entreposés sur rétention, même en cas de stockage temporaire. L'exploitant transmet à l'inspection la photo du contenant et de sa rétention adaptée.

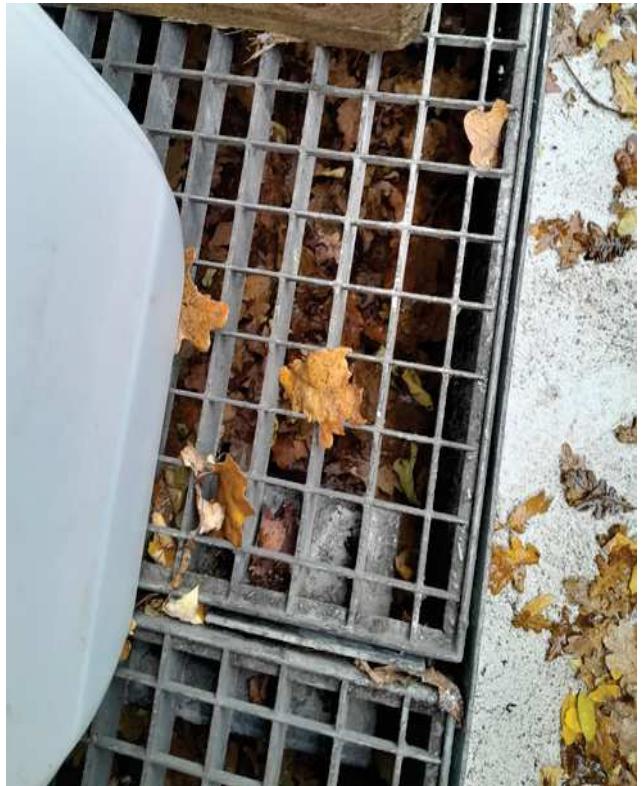
Photo 2 : Feuilles mortes s'accumulant dans une rétention

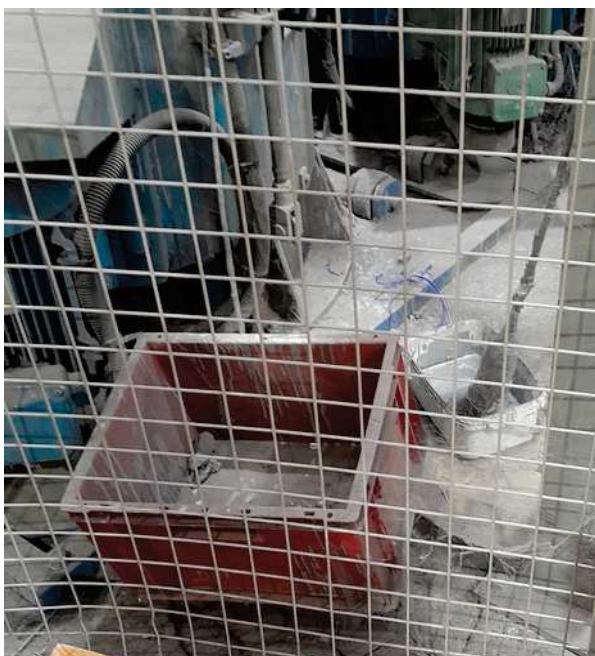
Points de contrôle (PC) n°8 : « Contenant de solvant ouvert dans l'atelier » :

Photo 3 : « pot de coulure » destiné au bâton de mélange du Xylan et du solvant

L'exploitant doit, sous un délai de 1 mois, mettre en place une solution pérenne afin que le mélange de solvant et de Xylan ne soit plus stocké, même temporairement ou en petite quantité, à l'air libre, sans système de captation des émanations.
