Rapport de l'Inspection de l'environnement

Visite d'inspection du 21/01/2025

SIAAP

Références : UD95-2025-0050

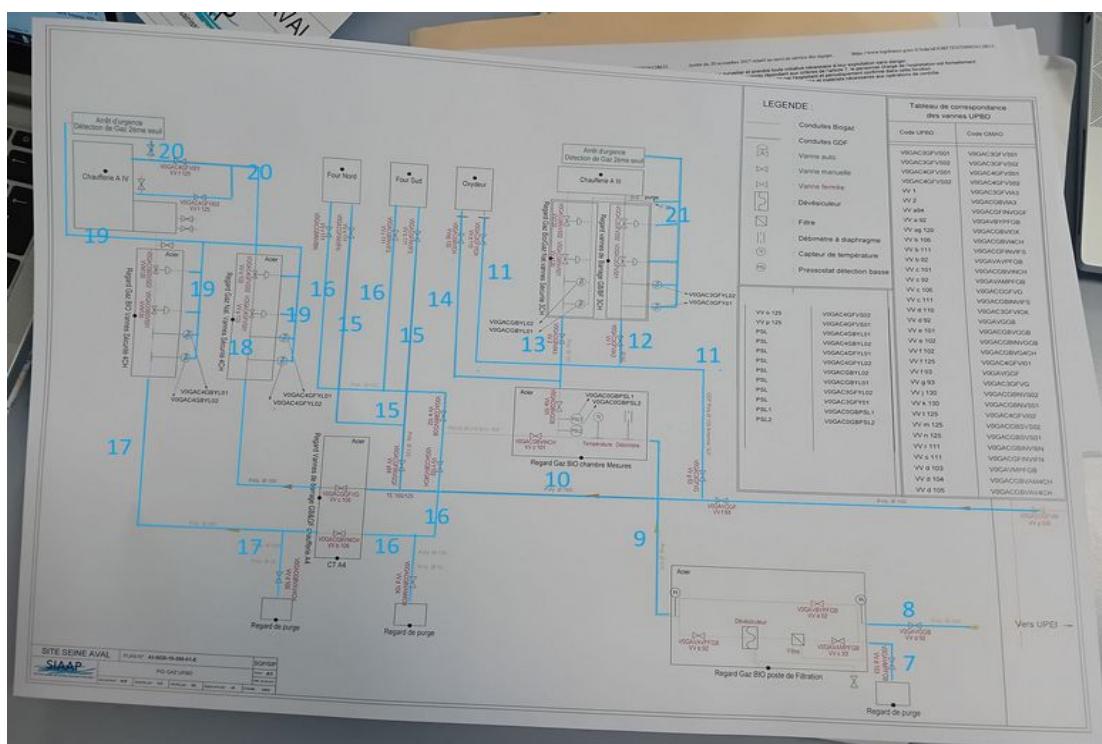
Les tuyauteries en PEHD contiennent également un gaz de groupe 1. Les parties de tuyauteries en PEHD dont la dimension nominale est supérieure à DN 100 ou dont le produit PS x DN de la pression maximale admissible PS par la dimension nominale DN est supérieur à 1 000 bars (à l'exception de celles dont la dimension nominale est au plus égale à DN 25) sont également soumises à l'arrêté ministériel du 20 novembre 2017.

D'après le plan PID, toutes les tuyauteries enterrées sont soumises considérant les critères énoncés plus haut. L'inspection identifie 15 tuyauteries en PEHD selon le découpage suivant :
