## Rapport de l'Inspection des installations classées

Visite d'inspection du 14/05/2024

**CCMP**

1 BOULEVARD MALESHERBES  
75008 Paris

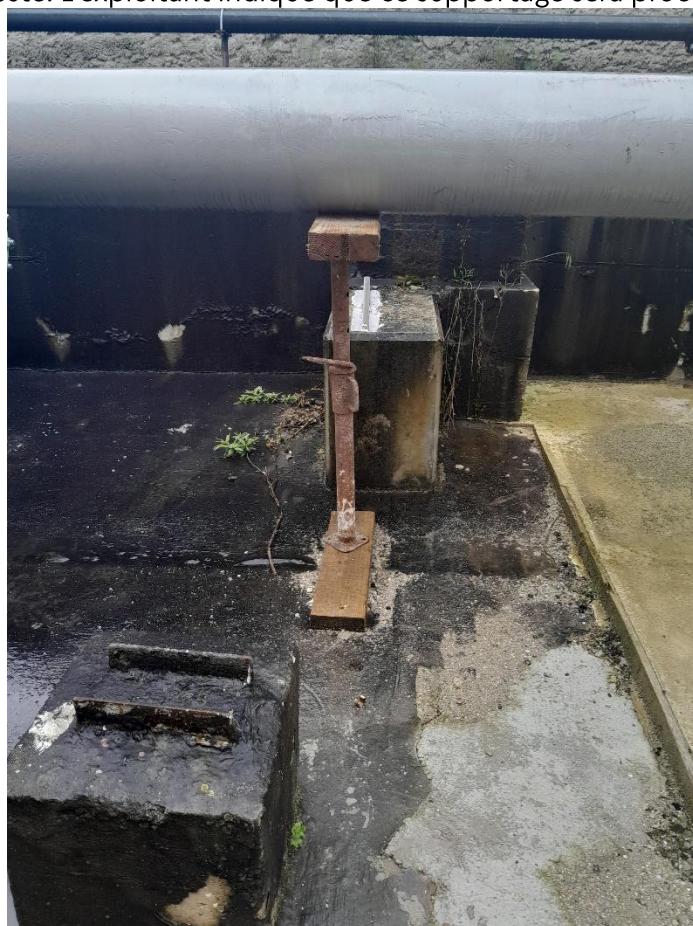
Les inspecteurs constatent qu'un supportage d'une tuyauterie d'hydrocarbure dans la sous-réception du bac n°24 n'est pas conforme : supportage temporaire avec deux cales en bois, apparaissant non robuste. L'exploitant indique que ce supportage sera prochainement remplacé.

**Non-conformité 14052024\_2: un supportage d'une tuyauterie d'hydrocarbures dans la sous-réception du bac n°24 n'est pas conforme aux dispositions de l'article 26-1 de l'arrêté du 03/10/2010.**
