Rapport de l'Inspection des installations classées

Visites d'inspection du 13 et 14 février 2023

SIAAP – Service 2 : traitement des jus

Code AIOT : 0006506939

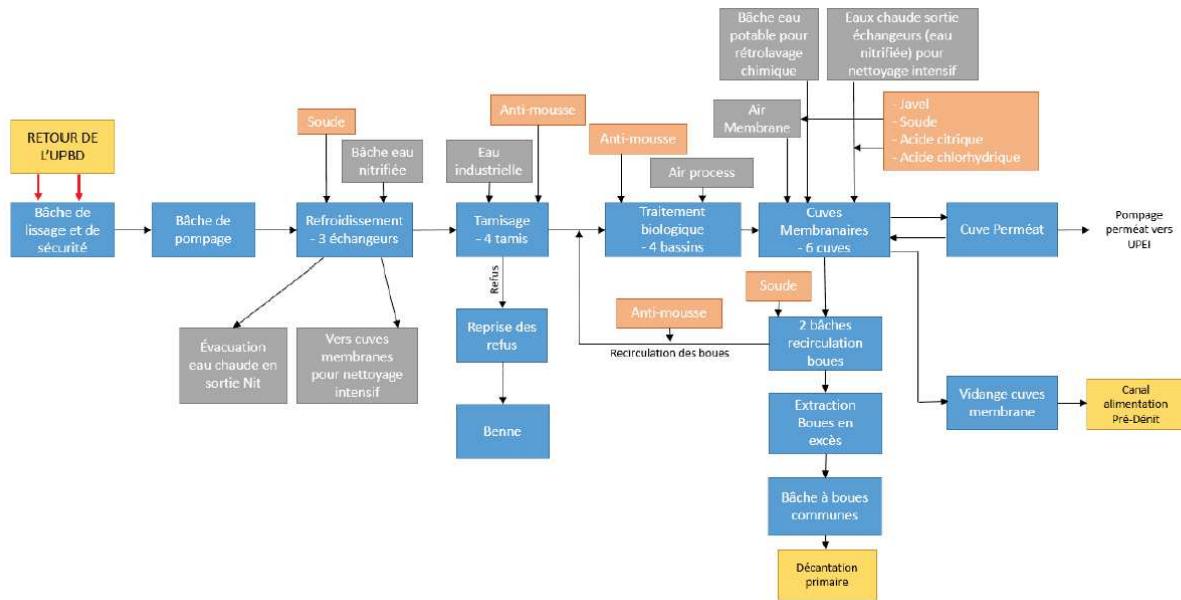
FIGURE 9 : SCHEMA FONCTIONNEL DU TDJ

Après explication de l'exploitant, il s'avère que la soude n'est plus injectée au niveau du refroidissement ni au niveau des cuves membranaires. Ce produit est injecté au niveau du traitement biologique.

De plus, lors de l'inspection, l'exploitant indique :

- la mise en place d'échangeurs complémentaires pour les périodes chaudes
 - des modifications à court terme pour optimiser le TDJ

L'exploitant devra porter à la connaissance du Préfet et de l'inspection des installations classées toutes les modifications notables réalisées avec une analyse de l'impact et des risques.
