## **Rapport de l'Inspection des installations classées**

Visite d'inspection du 13/03/2025

### **BLANCHISSERIE DE LA COTE D'EMERAUDE**

Code AIOT : 0005514571  
UD35/2025-112

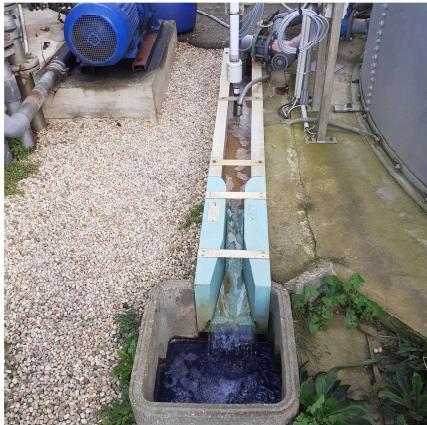
Sortie canal

- des reflets bleutés toujours présents dans les effluents en sortie du canal de mesure (cf photo)
- l'absence de ces reflets à l'exutoire de la canalisation enterrée (Pont Launay) dans le ruisseau de La Couaille. Cependant, la visualisation de ces reflets est très dépendante des UV (et donc de la luminosité du soleil).

Suite au constat des reflets bleutés toujours présents dans les effluents traités et sans disposer d'éléments justificatifs permettant de démontrer l'absence de nocivité de ces effluents traités pour le milieu naturel, l'inspection ne peut lever la mise en demeure en date du 18 octobre 2024.

L'exploitant doit poursuivre les investigations afin de :

- soit engager rapidement des mesures correctives nécessaires à la suppression des reflets bleutés.
- soit démontrer l'absence de nocivité de ses effluents par la réalisation d'une étude d'écotoxicité complète.

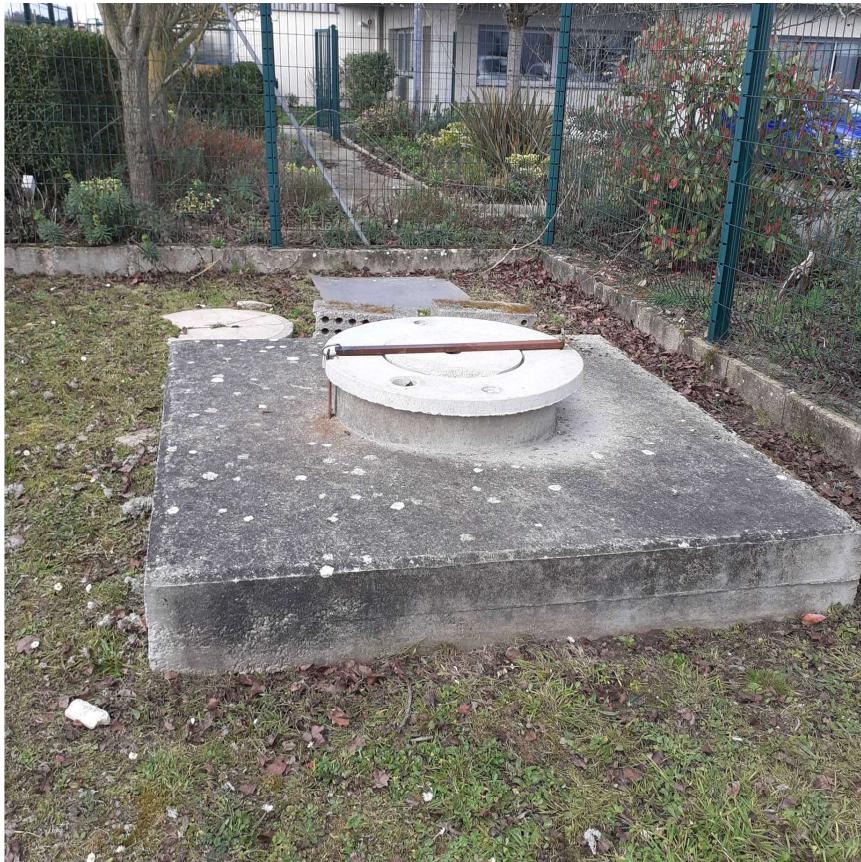
Forage F1

L'inspection a constaté que le forage F1 est bien fermé désormais par un couvercle bétonné.

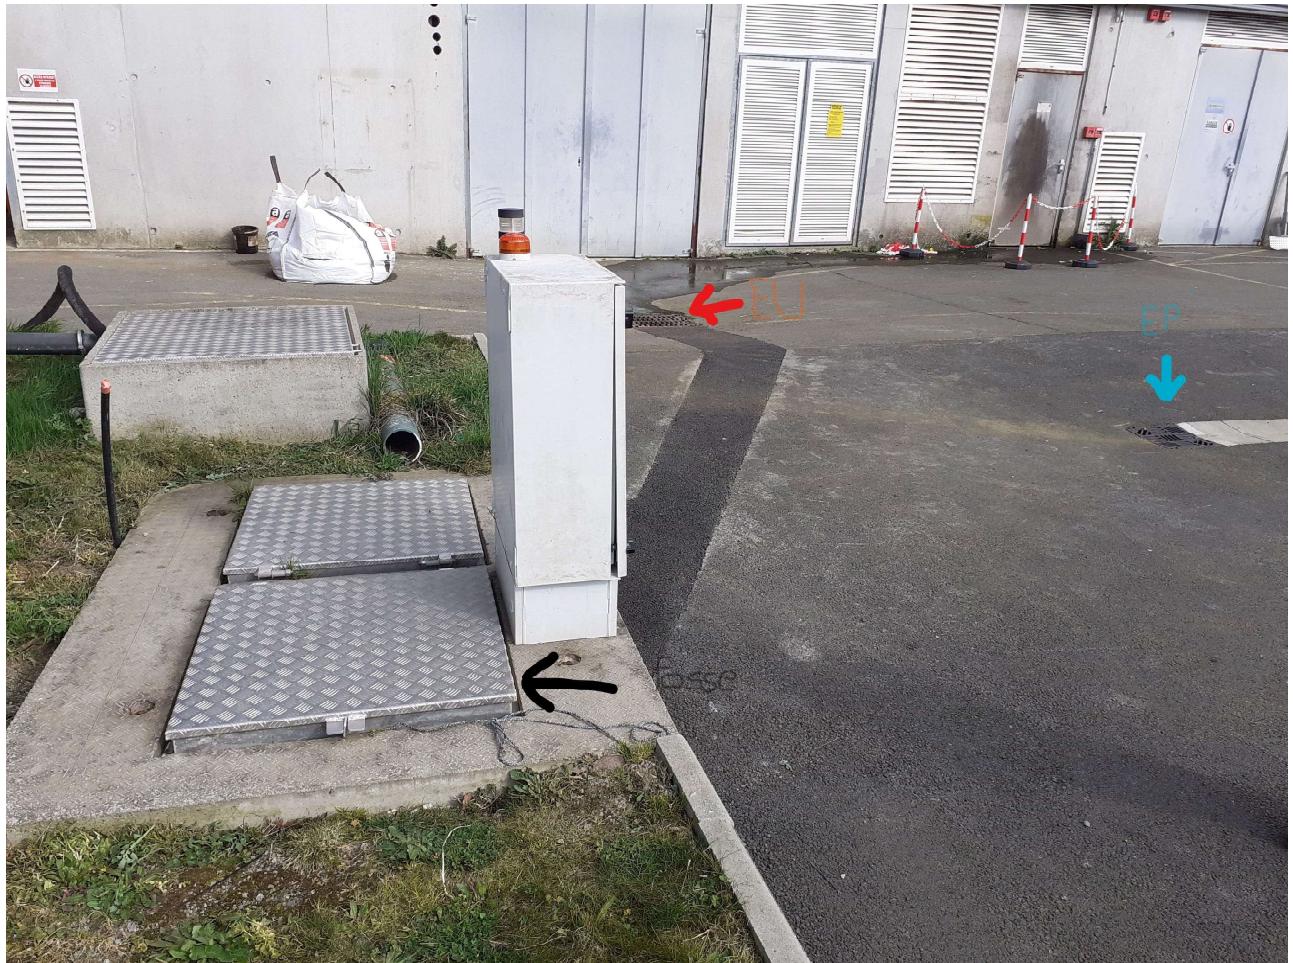
Fosse relevage EU traitées

- le report d'alarme du niveau très haut (allumage du voyant lumineux défaut et

déclenchement de l'alarme sonore) vers l'écran du poste de contrôle (affichage d'un message d'erreur) et vers le téléphone du responsable maintenance (test réalisé lors de la visite).

- la réalisation d'une tranchée de dérivation du trop plein de la fosse de relevage vers un regard de retour vers la station (permettant d'éviter que ne se reproduise un fait similaire à celui de l'incident de juin 2024 où les effluents traités ont rejoint naturellement, par surverse, le regard des eaux pluviales situé à proximité de cette fosse).
