Rapport de l'Inspection des installations classées

Visite d'inspection du 04/12/2024

SPBI

Références : D24.0466
Code AIOT : 0006305566

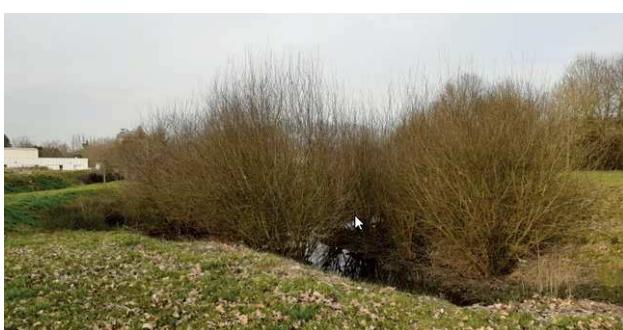
État du bassin de la collectivité en 2023

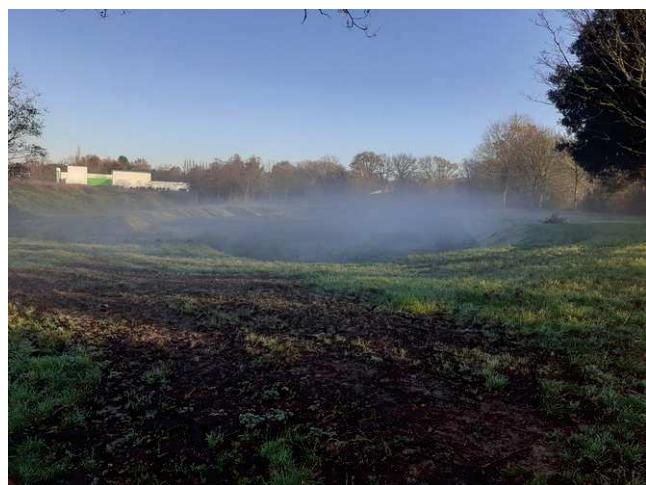
Le jour de l'inspection, il a été constaté que le bassin de confinement n'était pas achevé : le bassin est creusé mais n'est pas encore doté d'un dispositif d'étanchéité ; la conduite reliant le site à ce nouveau bassin de confinement n'est pas posée (du fait de la présence d'une ligne HTA).

État du bassin de la collectivité en 2024

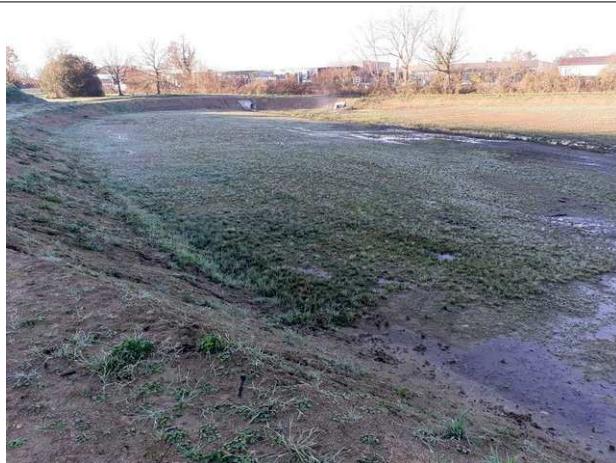
Aménagement du nouveau bassin de confinement

L'exploitant a fourni un nouveau planning d'achèvement des travaux : la fin est programmée le 21 février 2025.

L'inspection des installations classées sera tenue informée de la date effective de fin de travaux.

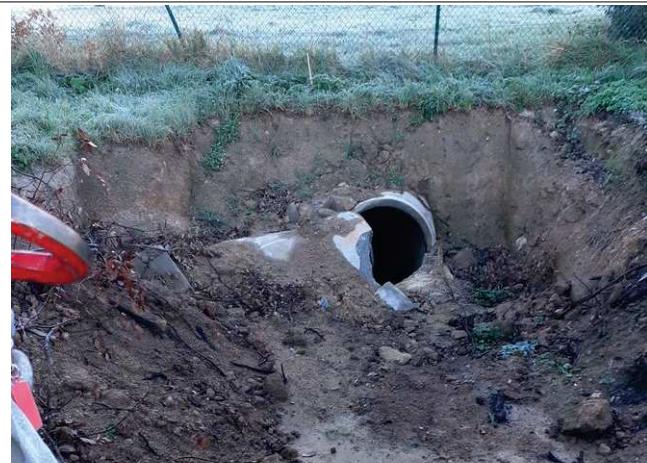
- la découverte de boues polluées aux hydrocarbures en fond du bassin existant ; ces boues ont été caractérisées et gérées par la communauté de communes ;
- la présence d'une ligne HTA nécessitant d'être dévoyée : ces travaux sont programmés entre le 16 décembre 2024 et le 15 janvier 2025 par ENEDIS.

Conduite de liaison site - bassin

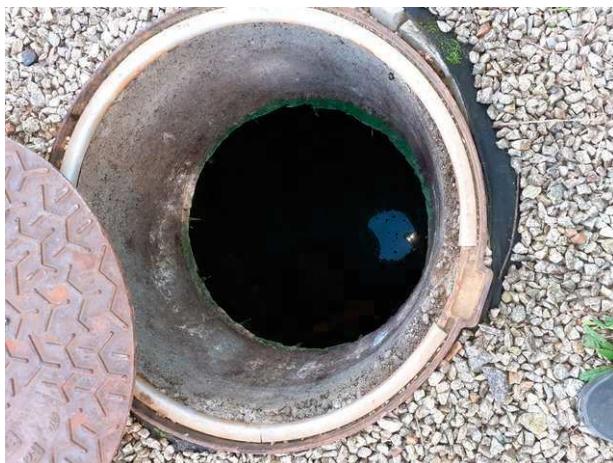
Une inspection interne des cuves a été réalisée. Elle a montré que la cuve n°1 ne présentait pas de défaut apparent. L'exploitant justifie la présence d'eau dans la cuve n° 1 constatée lors de l'inspection de 2023 par un oubli de réouverture de la vanne guillotine. En revanche, une déchirure d'environ 40 cm a été constaté sur la cuve n° 2, expliquant les infiltrations d'eaux dans la cuve. L'exploitant a tenté de réparer la cuve mais cette réparation s'est avérée inefficace. L'exploitant a décidé de remplacer la cuve. Les travaux de remplacement sont prévus le 07/01/2025, un bon de commande a été fourni.

- la cuve n° 1 est considérée vide (présence d'eau en fond de cuve ne remettant pas en cause la capacité de rétention) ;
- la cuve n° 2 contient une quantité non négligeable d'eau ;
- la nouvelle cuve destinée à remplacer la cuve endommagée n° 2 est d'ores et déjà présente sur le site : les travaux de remplacement sont programmés le 07/01/2025 (nécessitent du terrassement) ;
- la procédure de déchargeage des résines comporte des consignes sur la manœuvre de vannes pour isoler l'aire de déchargeage du réseau d'eaux pluviales et orienter un éventuel déversement vers la rétention enterrée.

Présence d'eau dans la cuve n°2

La cuve de rétention n° 2 actuellement en place présente une déchirure d'environ 40 cm (cf. point de contrôle n° 2). Elle n'est donc plus étanche, ce qui constitue une non-conformité à la prescription ci-dessus.

Dans l'attente des travaux de remplacement de la cuve percée, l'exploitant doit régulièrement évacuer l'eau présente dans la cuve n° 2.

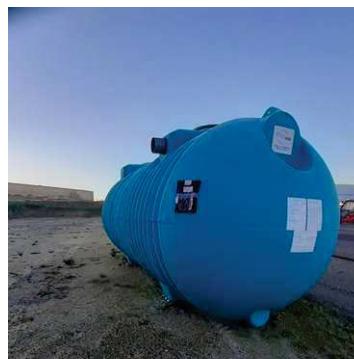
Nouvelle cuve en remplacement de la cuve n° 2

Le remplacement de la cuve est programmé le 07/01/2025.
