## Rapport de l'Inspection des installations classées

Visite d'inspection du 07/06/2023

### ARCELORMITTAL FRANCE Dunkerque

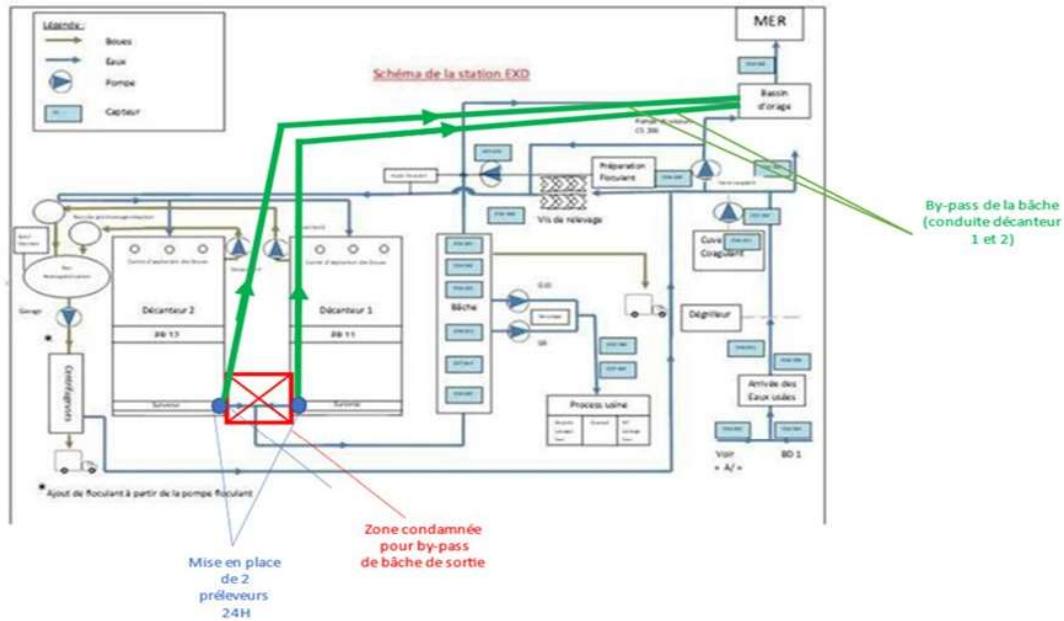
<b>Constats :</b> L'inspection des installations classées a été informée d'une opération de maintenance sur la bâche de sortie des décanteurs de la station EXD par courriel du 02/06/2023. L'opération s'est tenu du 07 au 08 juin 2023 (environ 36 heures). L'inspection s'est rendu sur le site de façon inopinée pour constater le dispositif temporaire mis en place durant les travaux.  La bâche de sortie permet à l'exploitant de réaliser les prélèvements et de rejeter ses effluents au milieu naturel. Le point de pompage pour l'utilisation d'eau recyclée se trouve également au niveau de la bâche de sortie. (L'exploitant recycle environ 40 % de ses effluents pour une réutilisation sur le site). L'enjeu de ces opérations est de permettre de réaliser les opérations de maintenance nécessaires au bon fonctionnement de la station EXD tout en assurant un traitement le plus efficace possible. Une opération similaire avait été réalisée en avril 2021. En 2021, il était prévu initialement de rejeter les effluents au milieu naturel sans assurer de décantation. Suite à des échanges avec l'inspection des installations classées, l'exploitant avait mis en place un dispositif pour by-passé la bâche de sortie tout en assurant une décantation. Une visite d'inspection avait été réalisée le 28 avril 2021. Il était apparu, lors de cette visite, que l'exploitant avait mis en place un dispositif à l'aide de tuyauterie flexible. Celle-ci n'a pas permis de by-passé l'ensemble des effluents à cause des pertes de charge provoquées par les flexibles. Une partie des effluents avait été rejetée par le bassin d'orage pour éviter le débordement des bassins de décantation.  L'objectif de la présente visite d'inspection était donc de s'assurer que l'exploitant avait effectué le retour d'expérience de la précédente opération similaire avec la mise en place d'une solution qui permette de traiter l'ensemble des effluents rejetés sur le site. Lors de la visite d'inspection, il a été constaté la mise en place de : <ul style="list-style-type: none"><li>• Deux pompes d'environ 700 m<sup>3</sup>/h (une en sortie de chaque décanteur) ;</li></ul>

- Deux batteries de tuyauterie rigides allant de la sortie du décanteur jusqu'au canal de rejet.

Chaque tuyauterie était équipée d'un débit-mètre ;

- Deux préleveurs automatique ;

La situation est illustrée par le schéma suivant :

Lors de la visite, les deux débitmètres affichaient un débit d'environ  $700 \text{ m}^3/\text{h}$  ce qui signifie que la solution mise en place permet d'assurer un fonctionnement normal et permet d'atteindre l'objectif fixé.
