# Fiche des constatations effectuées lors d'une visite d'inspection

DREAL Bourgogne

SM/CH/2014-013

Société : Société BRUGERE Fernand

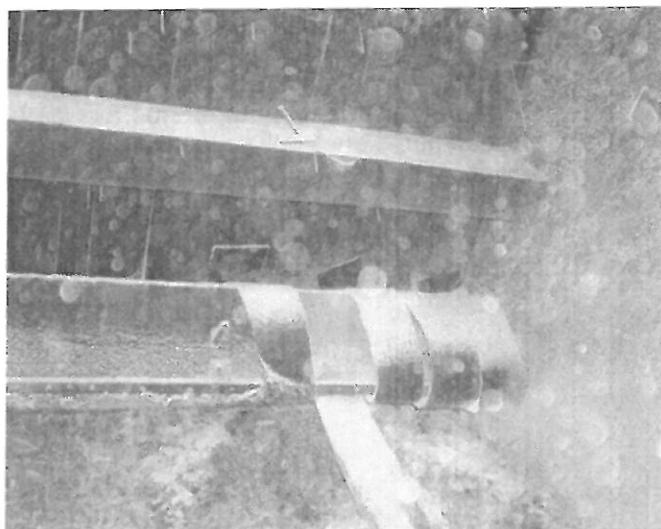
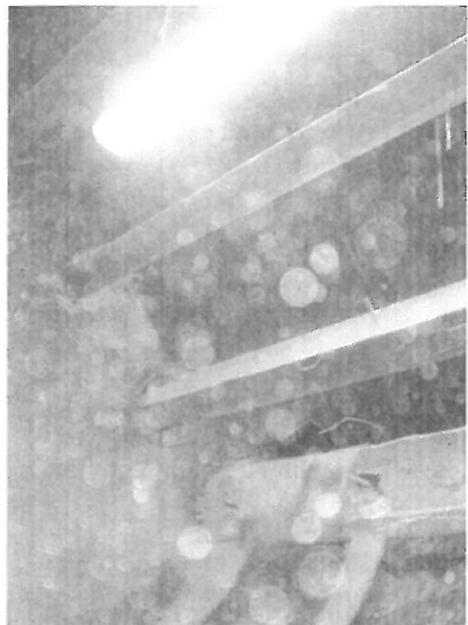
Par courrier en date du 12/11/2013, l'exploitant indique que l'incendie a été causé par une panne électromagnétique du clapet de cheminée de la chaudière biomasse. L'incendie est survenu vers 1h20 le 18/10/2013. L'incendie se serait propagé par l'intermédiaire du convoyeur d'alimentation de la biomasse. L'exploitant précise que la pièce défectueuse a été changée et propose son remplacement tous les 5 ans.

Le jour de la visite d'inspection, il est constaté que les poudres et le plancher bas du silo ont été noircis par l'incendie. En l'état actuel, la stabilité de la structure n'est pas démontrée.

Le convoyeur d'alimentation en biomasse de la chaudière n'est pas équipé de dispositif de détection et d'extinction incendie.

*Photographies prises lors de la visite, plancher bas du silo d'alimentation de la chaudière biomasse*
