Rapport de l'inspection des installations classées

Visite d'inspection du 4 janvier 2024

Métal-Fer Recyclage

L'Oisillon
86210 Bonneuil-Matours

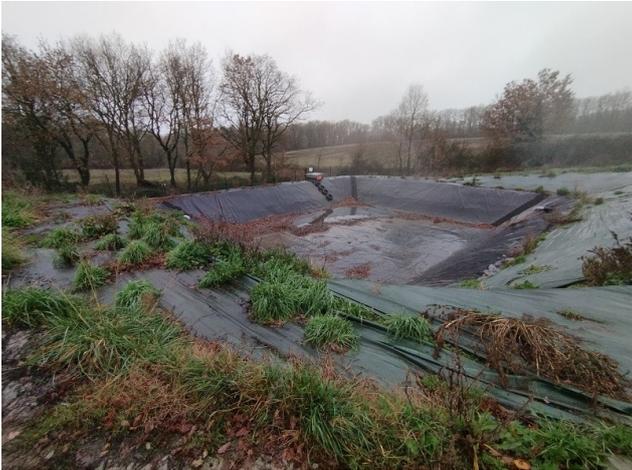
N° 2 : Bassin de confinement

Référence réglementaire : arrêté préfectoral du 7 septembre 2011, article 7.5.6.1
Thème(s) : Risques accidentels, Prévention des pollutions accidentelles
<p>Prescription contrôlée : « Les réseaux d'assainissement susceptibles de recueillir l'ensemble des eaux polluées lors d'un accident ou d'un incendie (y compris les eaux d'extinction et de refroidissement) sont raccordés à un bassin de confinement étanche aux produits collectés et d'une capacité minimum de 120 m³. [...] »</p>
<p>Constats : Rappel des constats des précédentes inspections / suites : Par arrêté préfectoral du 16 novembre 2021, l'exploitant a été mis en demeure, dans un délai n'excédant pas 6 mois, de se mettre en conformité avec cette disposition. Lors de l'inspection du 1^{er} juin 2022, le site ne disposait pas d'aménagement opérationnel (il avait été rappelé que le bassin devait disposer d'un volume libre minimal d'environ 400 m³ pour recueillir l'ensemble des eaux d'extinction susceptibles d'être mise en œuvre, augmentée du volume d'eaux météoriques estimé forfaitairement à 10 l/m² de surface drainée). L'arrêté préfectoral du 6 septembre 2022 avait rendu l'exploitant redevable d'une astreinte administrative, liquidée totalement par arrêté du 8 février 2023, suite à la visite d'inspection diligentée le 13 décembre 2022.</p> <p>Inspection du 4 janvier 2024 : Le bassin de confinement est vide et dispose donc de sa capacité de rétention nominale. Sur demande de l'inspection, l'exploitant a manœuvré la vanne de sectionnement. Cette manipulation n'a pas été relevée d'anomalie.</p>

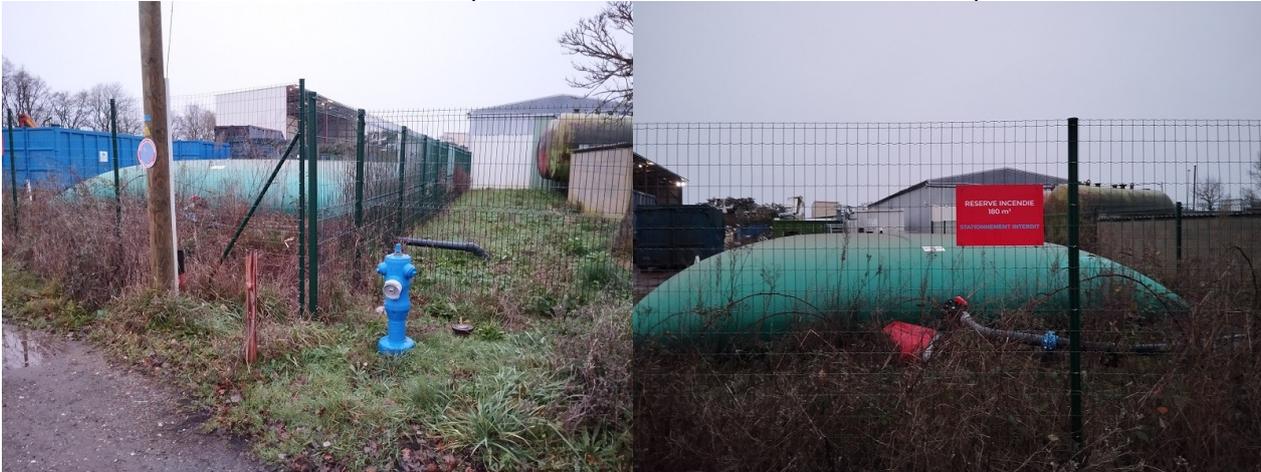
Référence réglementaire : AP de Mesures d'Urgence du 20 octobre 2021, article 2
Thème(s) : Risques accidentels, Moyens incendie
Prescription contrôlée : « L'exploitant est tenu de procéder aux mesures suivantes à compter de la notification du présent arrêté : • dans les plus brefs délais, et en tout état de cause dans un délai n'excédant pas deux semaines : [...] • au remplissage de la ressource en eau, et à son complément afin de garantir en toutes circonstances la disponibilité de 360 m ³ sur le site. L'implantation des réserves fait l'objet d'une information préalable au SDIS, et tient compte de ses éventuelles observations ; [...] »
Constats : Rappel des constats des précédentes inspections / suites : Lors de l'inspection du 13 décembre 2022, il avait été constaté : - la présence d'une citerne souple de 120 m ³ , en partie sud du site (par courriel du 14 décembre 2022, l'exploitant avait signalé la prochaine implantation d'un poteau incendie bleu) ; - la présence d'un réservoir de 60 m ³ et de 3 réservoirs de capacité unitaire 20 m ³ (devant être raccordés selon le mel précité), à proximité de la citerne mentionnée supra ; - l'implantation d'une nouvelle citerne souple de 120 m ³ , à proximité de la presse cisaille fixe à l'est du site (des travaux étaient programmés en décembre 2022 afin de rendre accessible cette réserve depuis la voirie communale). Par courriel du 16 janvier 2023, le service départemental d'incendie et de secours (SDIS) avait indiqué que 360 m ³ d'eau étaient disponibles mais qu'il était nécessaire de doter le site : - d'une clé de barrage permettant la manœuvre de la vanne enterrée ; - d'un plan du site incluant les hydrants positionnés à l'extérieur du bureau de l'accueil. Inspection du 4 janvier 2024 : Il est constaté : - en partie sud, la présence d'une citerne souple dont la capacité a été portée à 180 m ³ par le raccordement des 3 réservoirs de capacité unitaire de 20 m ³ , associée à un poteau incendie ;

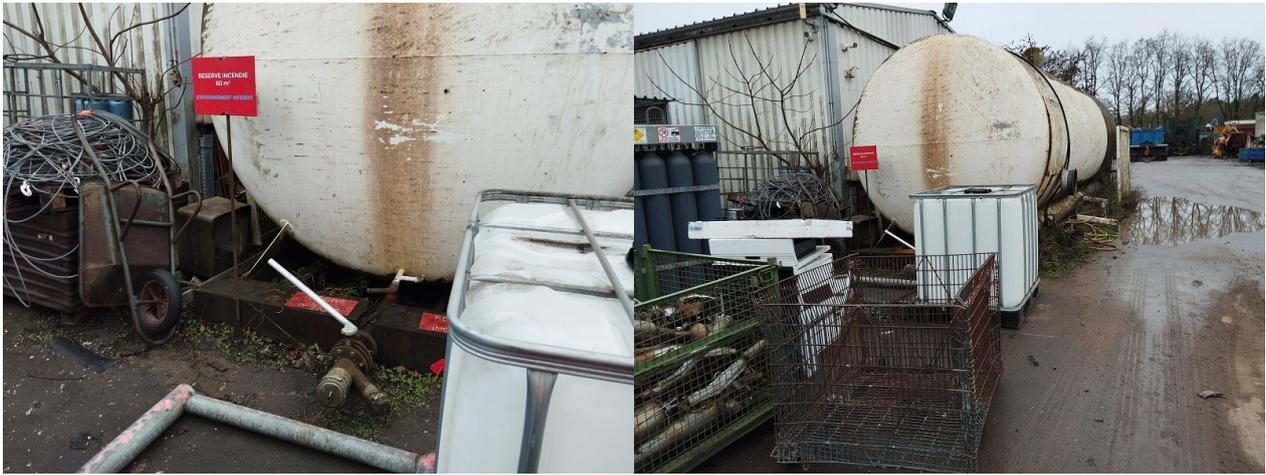
- à l'ouest du bâtiment à proximité immédiate de la citerne précitée, un réservoir d'une capacité annoncée de 60 m ³ . L'accès au raccord pompier est cependant compromis en raison de la présence de divers stockages ;

Il y a lieu de laisser libre l'accès au raccord du réservoir de 60 m³. Il reste à afficher un plan localisant les hydrants (selon la recommandation SDIS).

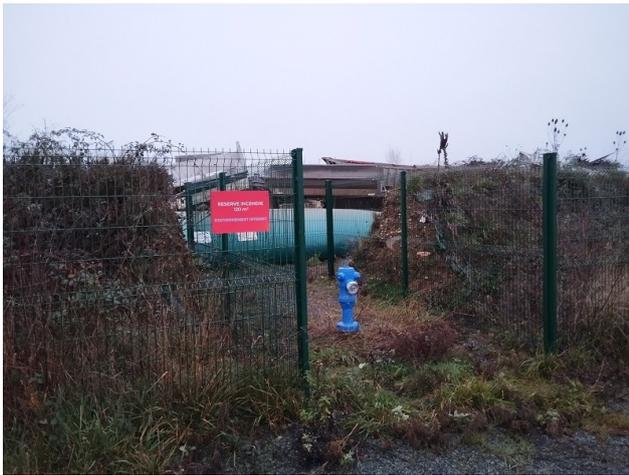
- à l'est du site, à proximité de la presse cisaille, une citerne souple de 120 m³ associée à un poteau incendie.

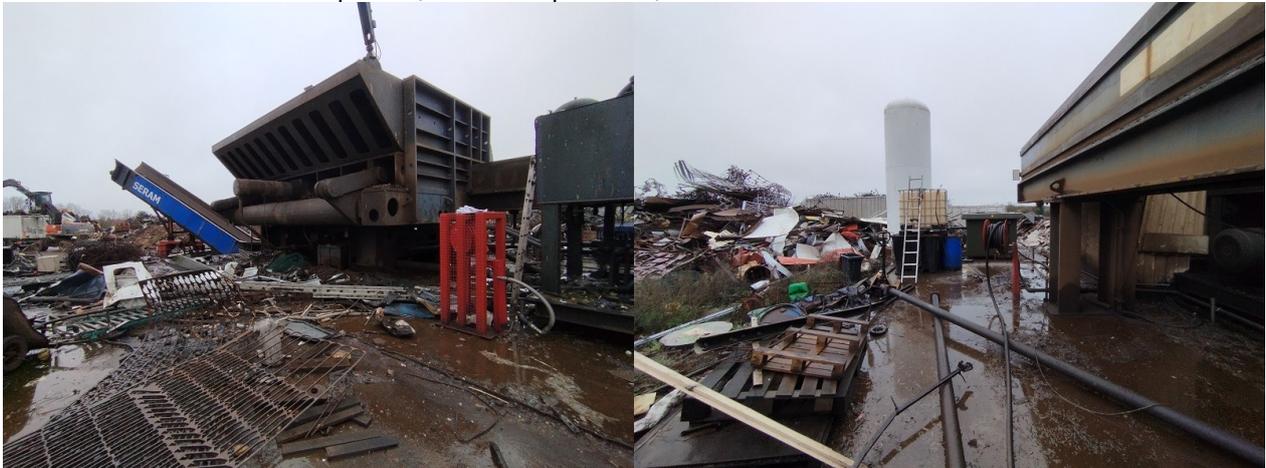
N° 4 : Moyens incendie à proximité immédiate de la presse-cisaille

Deux RIA sont implantés à proximité immédiate de la presse-cisaille. Ils sont alimentés par un réservoir vertical d'une capacité, selon l'exploitant, de 10 m³.

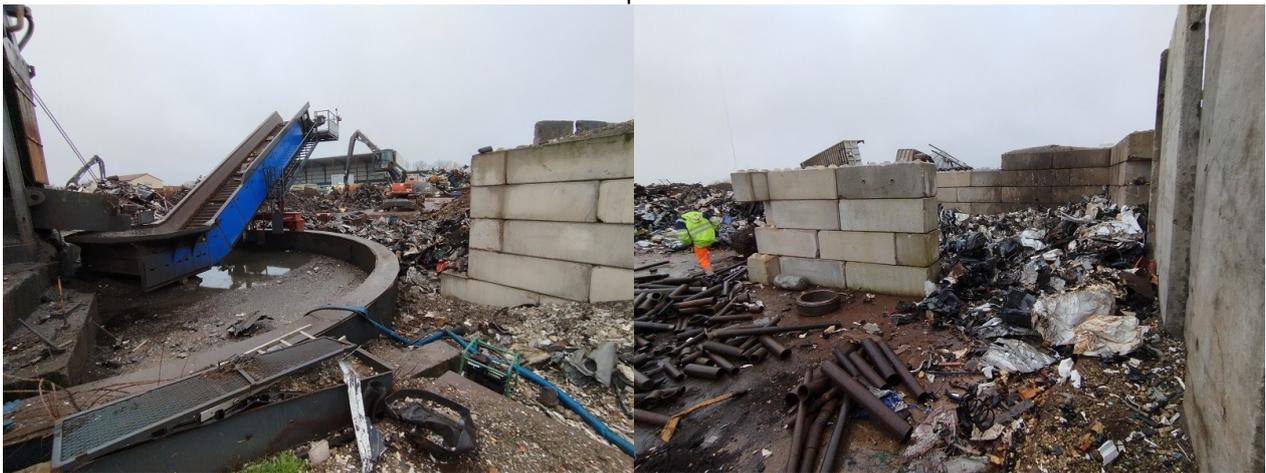
N° 5 : Compartimentage des stocks de déchets

Le volume des déchets en aval du convoyeur associé à la presse cisaille est faible et leur entreposage n'est pas effectué à proximité immédiate des autres stockages. Les déchets susceptibles d'être le plus sujet à un départ d'incendie (par exemple déchets d'installations frigorifiques dont les éléments métalliques incorporent de la mousse polyuréthane) sont stockés dans une alvéole constituée de blocs bétons empilables.

Le jour de l'inspection, l'exploitant répond aux termes de l'arrêté de mise en demeure.

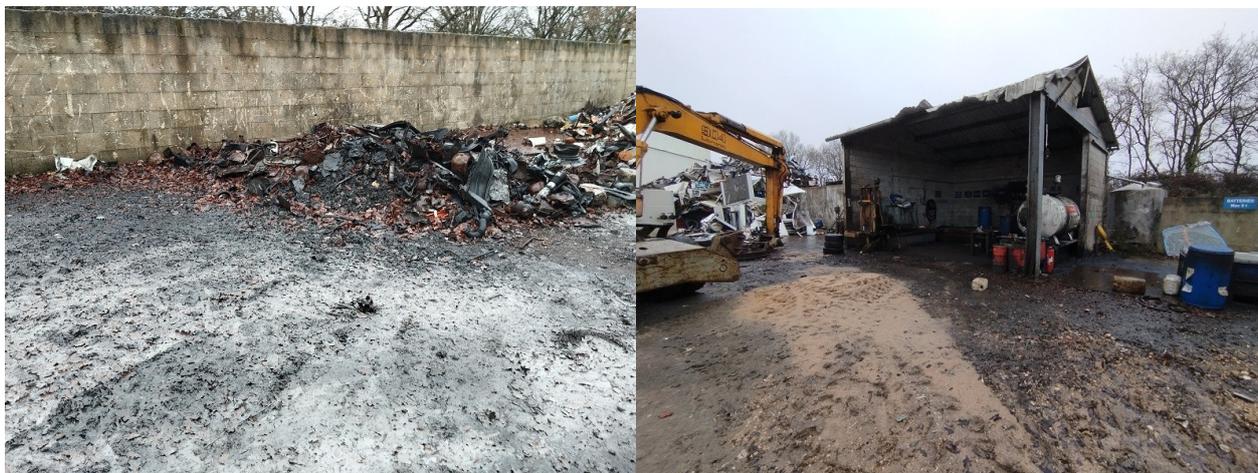
N° 6 : Propreté des installations

L'ancienne zone dédiée auparavant au traitement des VHU est toujours l'objet de nombreuses traces d'épanchement d'hydrocarbures au sol, en partie dues à la présence d'anciennes pièces /déchets soumises aux intempéries. Il ne peut être considéré que le site est dans un état de propreté satisfaisant.

L'écart persistant, il est proposé une liquidation partielle d'astreinte, à la date du 31 décembre 2023. Cette liquidation porte, depuis le 3 mars 2023 (date de notification de l'arrêté d'astreinte daté du 28 février 2023), sur une période de 303 jours correspondant à un montant de 15 150 euros.

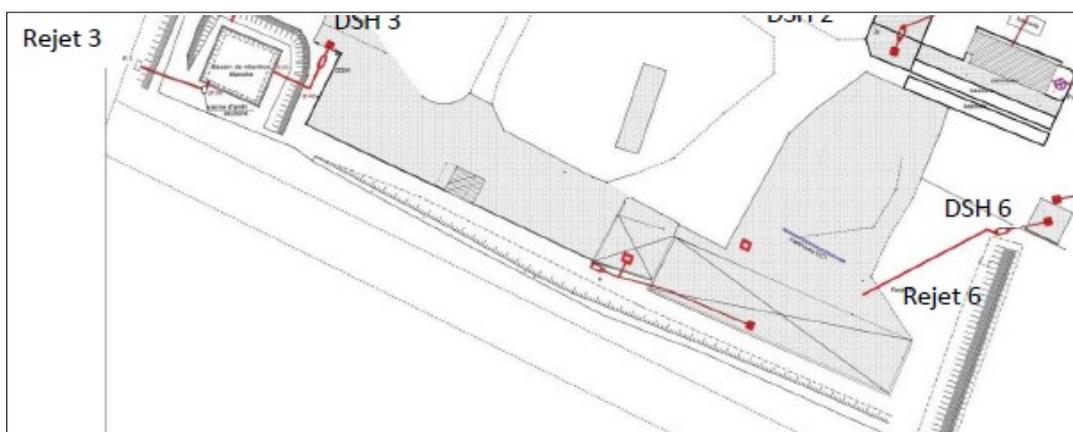
L'exploitant a indiqué sur l'application Gidaf (permettant de déclarer les résultats des analyses) que ces effluents étaient dorénavant rejetés dans le milieu naturel au point de rejet n°3, après avoir transités par la dalle béton au sud du site puis par le décanteur séparateur d'hydrocarbures (DSH) n°3 (pas de non-conformités relevées au point de rejet n°3 lors de la dernière campagne d'analyse).

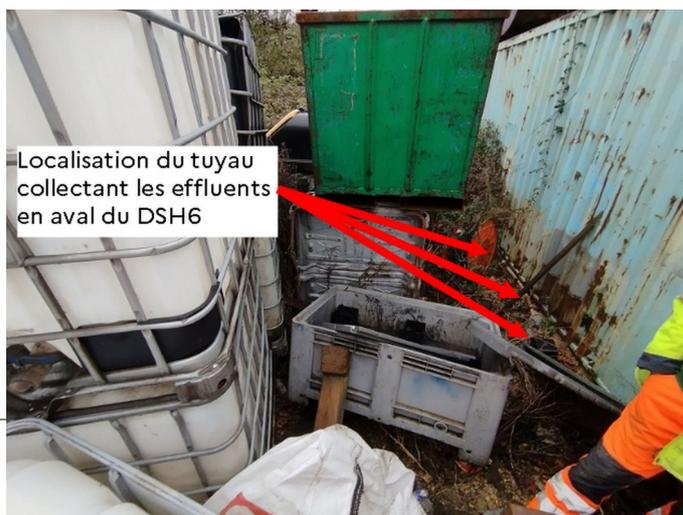
L'exploitant indique que les effluents en aval de ce DSH sont évacués via un tuyau :

Le diamètre de ce tuyau flexible apparaît anormalement faible et inadapté au débit d'un DSH. En outre, l'implantation des bennes et stockages de déchets ne permet pas de localiser l'emplacement du débouché de cette gaine.
Observations : Il ne peut être considéré que les effluents en provenance du DSH6 rejoignent le DSH3. En conséquence, il revient à l'exploitant de rendre les effluents du point de rejet n°6 conformes aux attendus réglementaires.
Type de suites proposées : Avec suites
Proposition de suites : Mise en demeure, respect de prescription
Proposition de délais : 2 mois

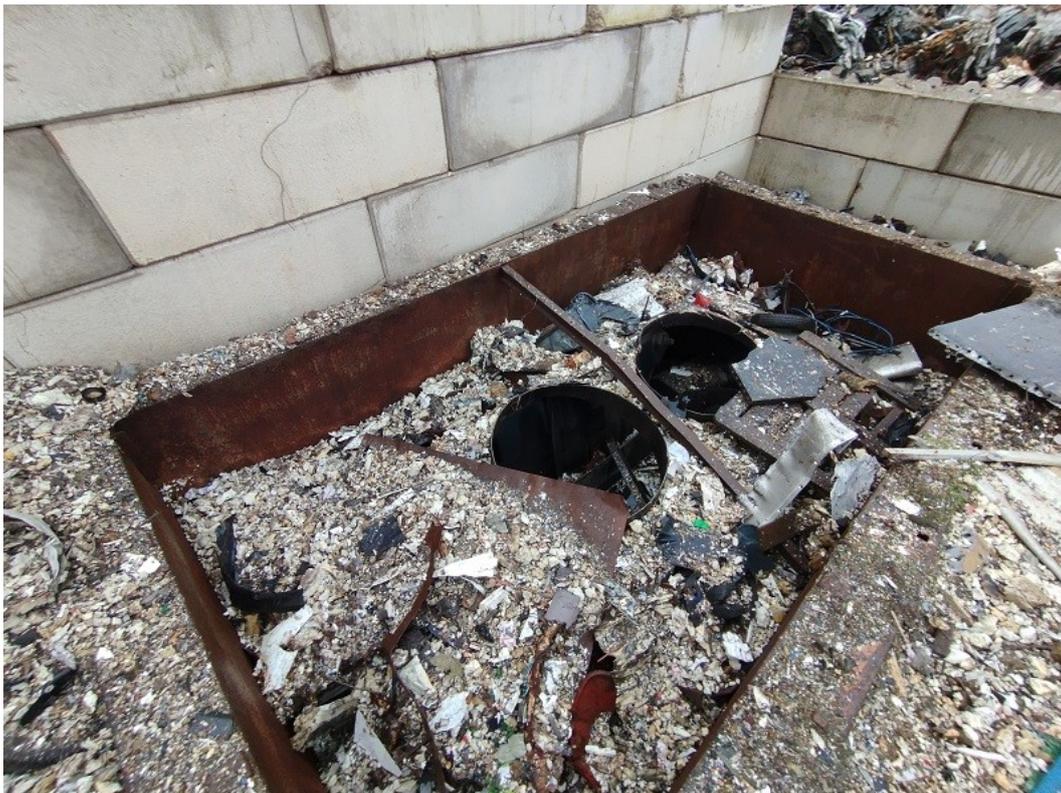
N° 10 : Gestion des ouvrages

Le décanteur séparateur d'hydrocarbures (DSH) n°8, à proximité du convoyeur de la presse-cisaille, n'est pas protégé. Il est recouvert de nombreux déchets susceptibles d'altérer son bon fonctionnement :

L'exploitant doit procéder à des aménagements permettant de protéger l'installation puis transmettre les éléments justifiant son entretien.
