## **Rapport de l'Inspection des installations classées**

Visite d'inspection du 14/12/2022

#### **PICOTY SA**

#### Compte-rendu de l'exercice POI Picoty – La Rochelle – 12 décembre 2022

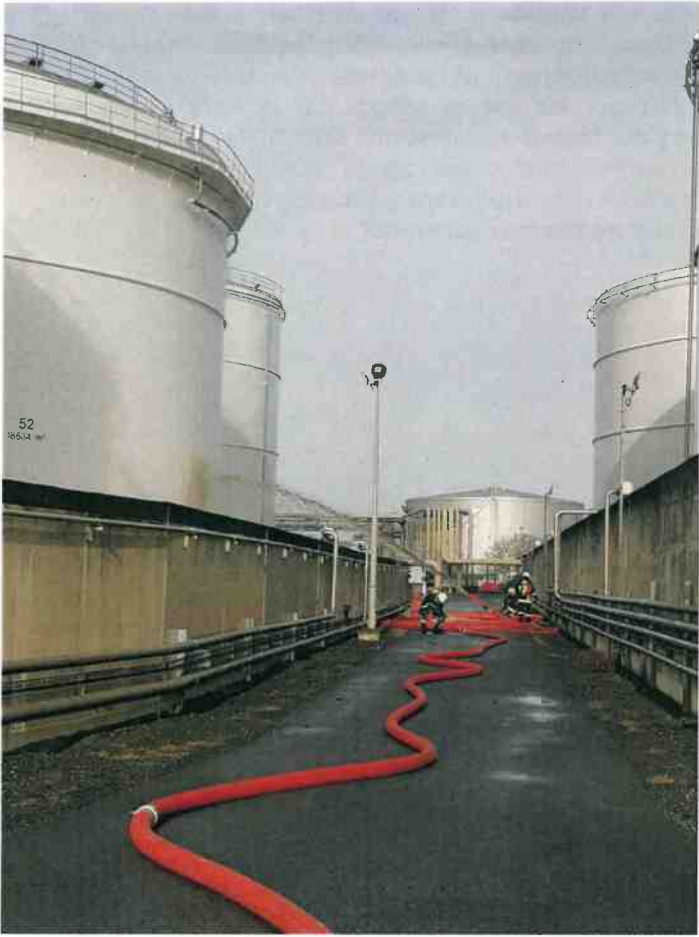
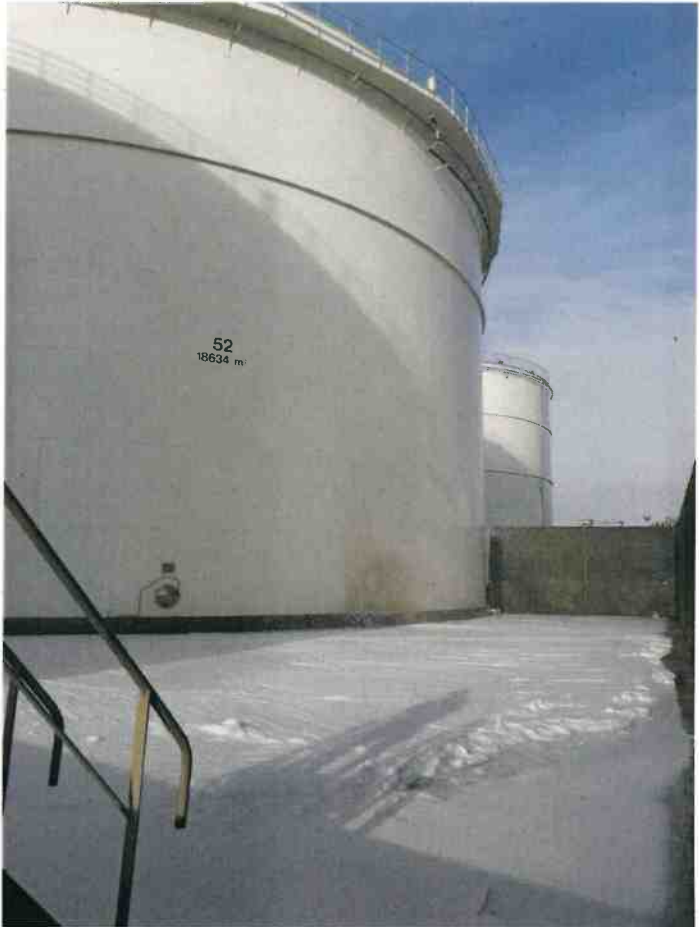
→ Casse du levier de manœuvre d'une des deux sorties mousse du poste incendie n°3, branchement sur la seconde sortie. Corrosion apparente sur les 2 sorties.

- Les sorties en mousse du poste incendie n°3 disposent de raccords en simple tenon qui ne permettent pas de raccorder facilement les tuyaux du SDIS. Des raccords en double tenons (comme celui installé sur la sortie eau) faciliteraient le raccordement et l'absence de fuite.
- Difficultés de communication liées au fait que les talkies utilisés par le SDIS soient ceux de l'entreprise et qu'un seul canal ait été utilisé pour les communications SDIS/SDIS et SDIS/exploitant. Dans la réalité, le SDIS utiliserait son propre matériel (non utilisé lors de l'exercice car non ATEX).
- Difficultés d'identification du bon interlocuteur coté exploitant pour le SDIS.
- Penser à bien utiliser le manuel POI (débit délivré par les déversoirs).
