Rapport de l'Inspection des installations classées

Visite d'inspection du 21/03/2024

ARCELORMITTAL FRANCE Dunkerque

N° 1 : BREF I&S MTD 44 : Systèmes d'enfournement produisant peu d'émissions pour le chargement des chambres des fours à coke

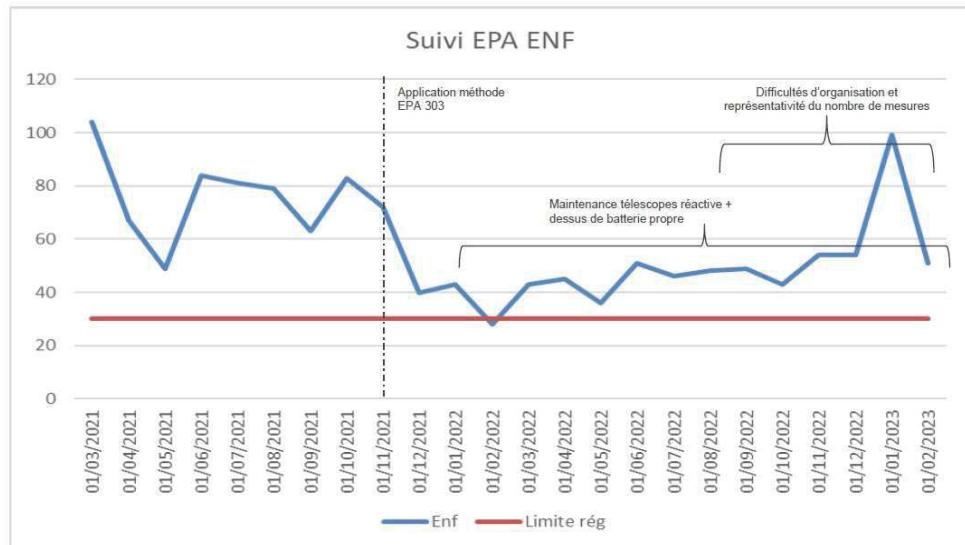
Malgré l'ensemble des actions mises en place par l'exploitant, il apparaît que la non-conformité persiste. Une nette amélioration est constatée depuis le mois de novembre 2021. L'exploitant a été conforme au mois de février 2022.

Les récentes difficultés à obtenir des améliorations sur la MTD 44 s'expliquent par une non-représentativité des mesures. L'exploitant indique que seulement deux à trois mesures par mois sont réalisées depuis août 2022. Le manque de mesures s'explique par des difficultés d'organisation interne. L'exploitant souhaite pouvoir assurer une meilleure représentativité des résultats par un renforcement de l'organisation. Le recrutement d'une personne pour assurer la prise de mesures et le suivi des actions en lien avec la MTD 44 est en cours. Il est également prévu de former plus de personnes à la prise de mesures selon la méthode EPA 303.

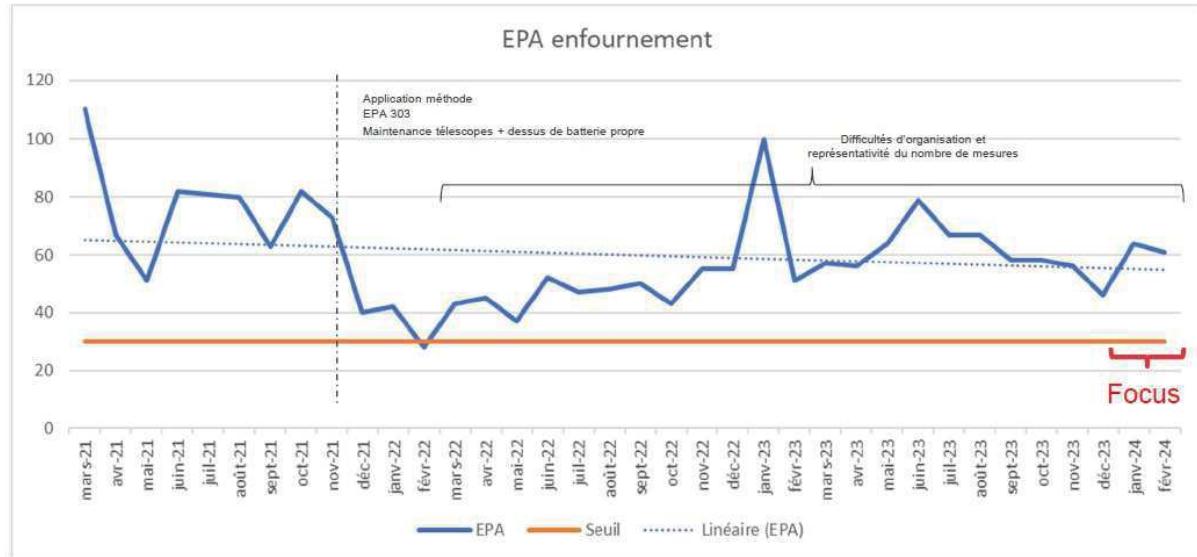
Malgré la mise en place de ces actions, l'exploitant apparaît toujours non conforme à la MTD n°44 :

L'exploitant semble se stabiliser aux alentours de 60 secondes. Un focus a été réalisé sur les mois de janvier 2024 et février 2024.

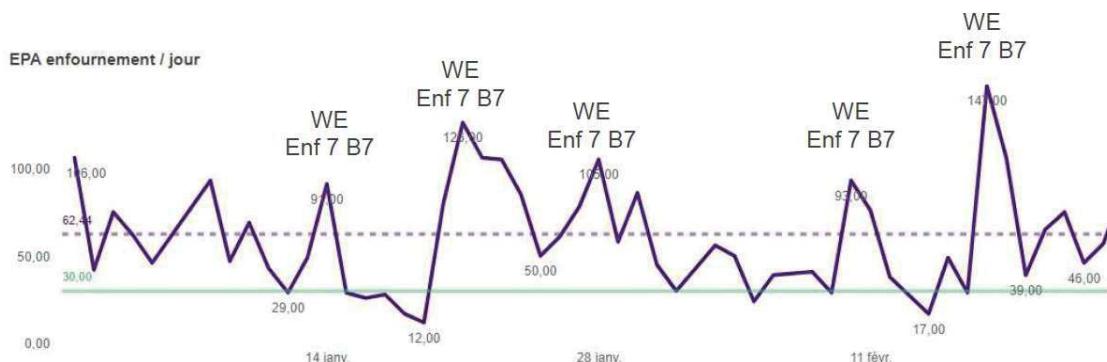
Il apparaît qu'un certain nombre de pics sur la mesure EPA 303 ont en commun les éléments suivants : une mesure réalisée le week-end sur l'enfourneuse n°7 sur la batterie B7. Les hypothèses présentées par l'exploitant sont :

- Pour la batterie B7 : Le pavage (brique au niveau des tampons d'enfournement) usé sur la batterie B7, les débits Haute-pression (injection d'eau HP dans le barillet) sur la batterie B7 et le couloir étanche ;
- Pour l'enfourneuse 7 : il n'y a pas de compensateurs ni de nettoyeurs bouches-tampons sur l'enfourneuse ;
- Pour les mesures le week-end : l'exploitant identifie une dérive sur l'application de la méthode EPA 303 le week-end.

- Pour la problématique des mesures EPA chez les opérateurs :
 - Rappel de formation sur la méthode (avril 2024) ;
 - Mise en place d'audits d'application de la méthode le week-end (mai 2024).
- Pour l'enfourneuse 7 :
 - Pose des NBT dès réception (juin 2024) ;

- Modification du 4ème NBT (été 2024).
- Pour la batterie B7 :
- Réfection du pavage à partir de juin 2024 ;
 - Étude géométrique des couloirs étanches : décembre 2024.
- Pour la régulation des bariollets :
- Optimisation de l'équilibrage des vannes (avril 2024) ;
 - Étude spécifique pression four et bariollets : démarrage en avril 2024 (finalisation de l'étude pour septembre 2024) ;
 - Réglage débit HP sur la batterie B7 pour septembre 2024 ;
 - Connexion et anticipation des enfournements sur les différentes vannes du circuit (décembre 2024) ;
 - Relance des tests de mise en place des compensateurs sur les deux machines pour fin 2024.

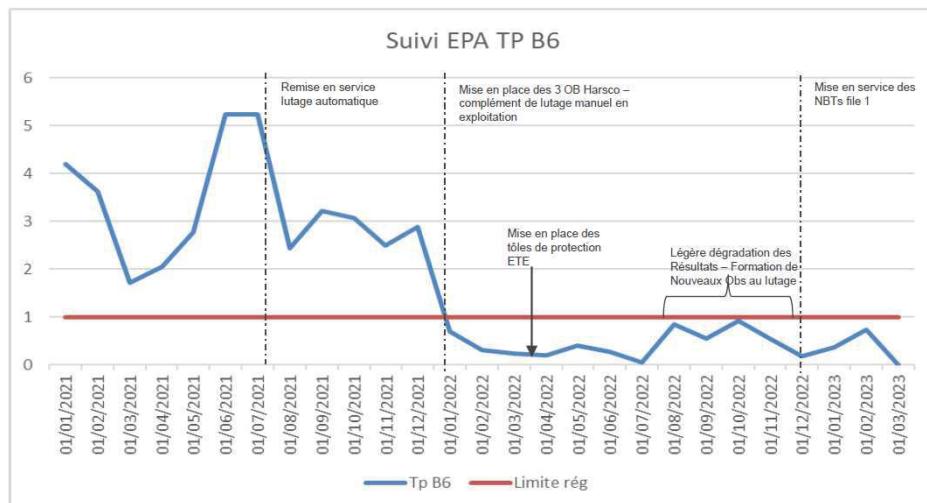
- Pour les tampons sur B6, l'exploitant est conforme depuis 01/01/2022 :

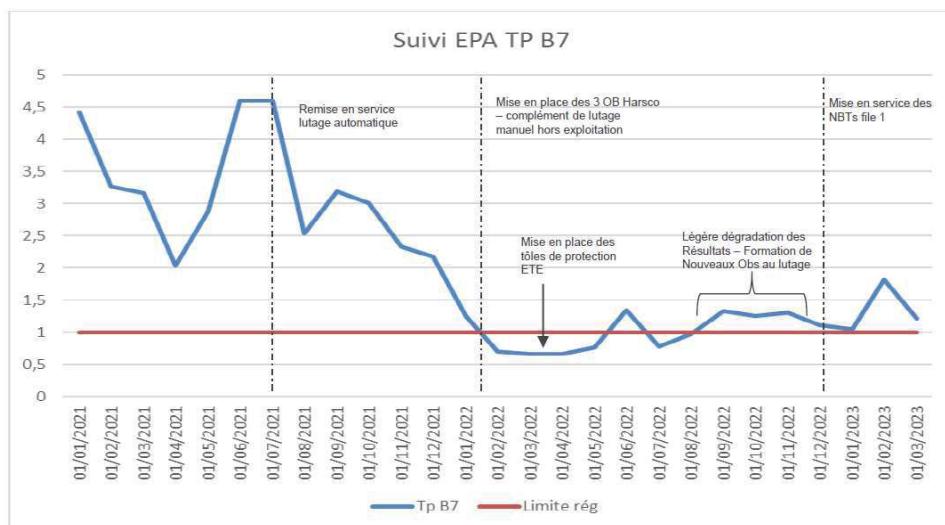
- Pour les tampons sur B7, malgré une nette amélioration, l'exploitant affiche toujours des non-conformités :

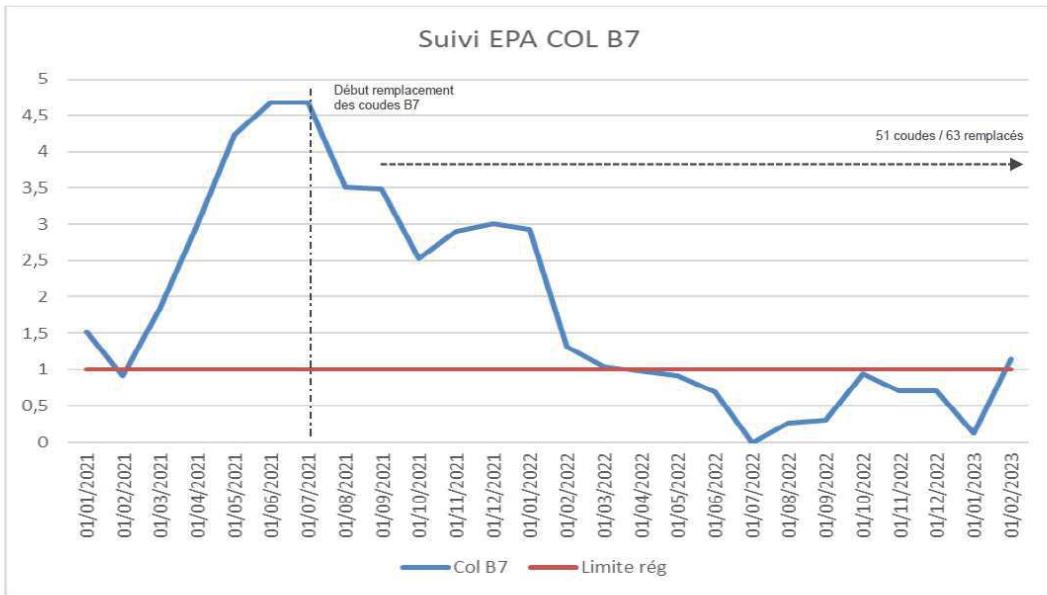
- Pour les colonnes sur la batterie B7, l'exploitant était conforme depuis le 01/04/2022. Le dernier résultat affiche une non-conformité.

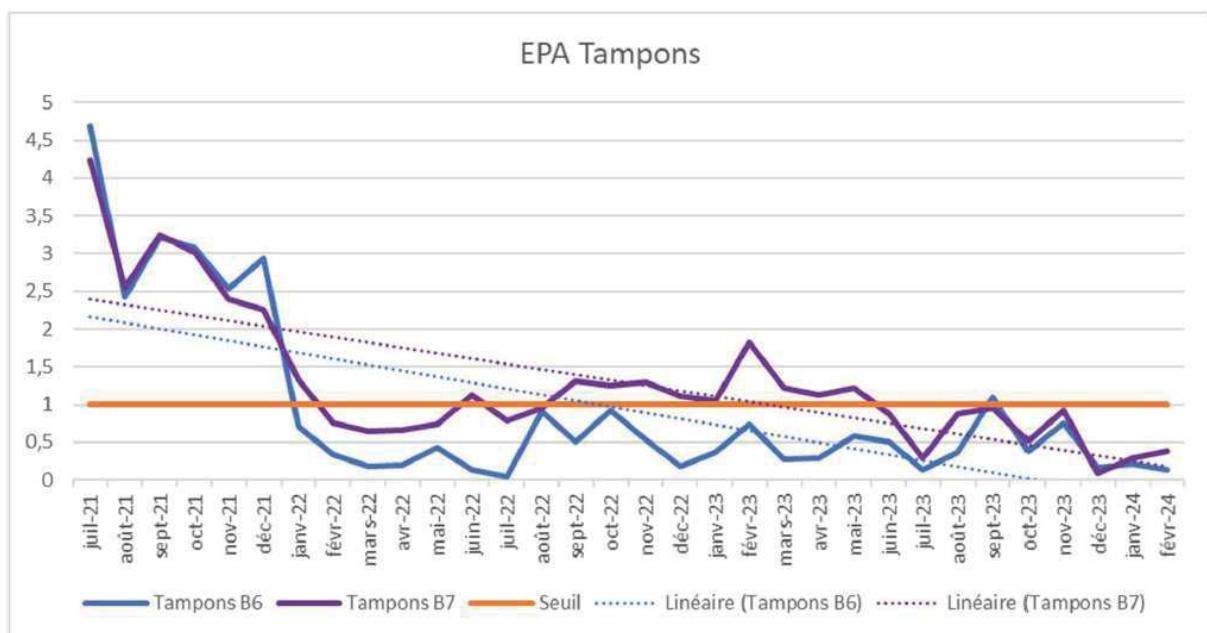
L'exploitant affiche un retour à la conformité de manière pérenne pour la MTD n°46 pour les tampons des batteries B6 et B7 :

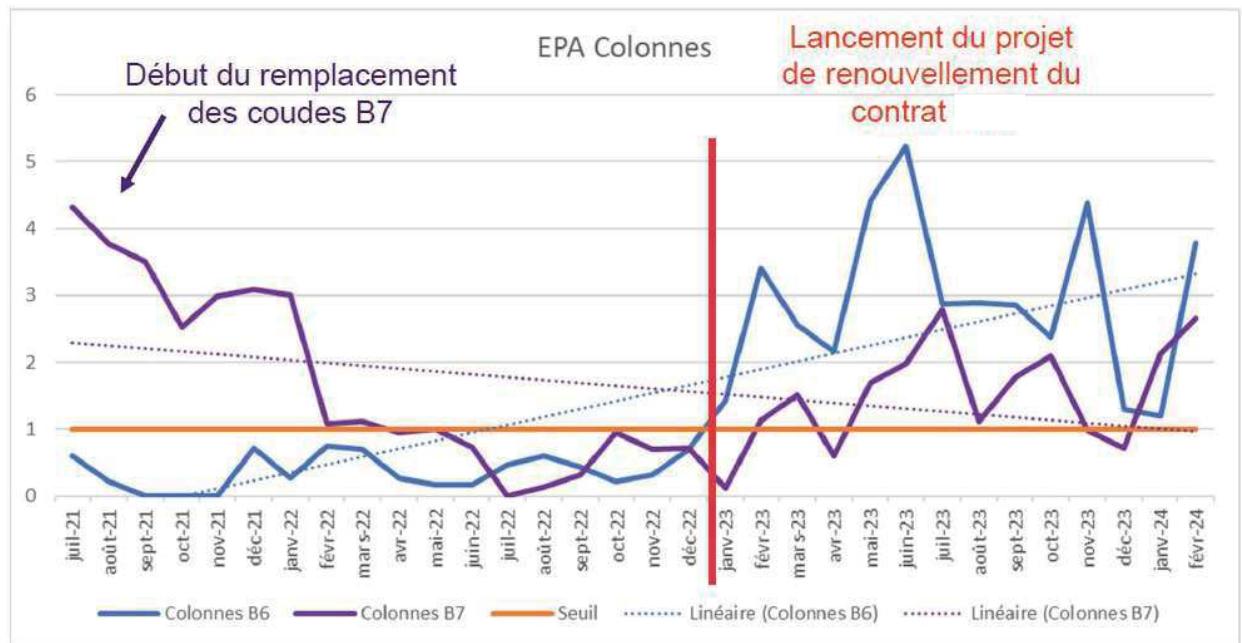
Pour cette même MTD n°46, une dégradation des résultats concernant les colonnes montantes est constatée à partir du mois de janvier 2023 :

Les remplacements des coudes sur les batteries sont toujours en cours. La dégradation des résultats sur la MTD n°46 sur les deux batteries s'explique par un problème avec le prestataire en charge de l'entretien des colonnes. Malgré plusieurs rappels de l'exploitant auprès du prestataire, les résultats ne se sont pas améliorés. L'exploitant a lancé un nouvel appel d'offre pour le contrat. Au moment de l'annonce du changement de prestataire, les résultats se sont davantage dégradés. Ces résultats ont poussé l'exploitant à accélérer le processus de changement de prestataire qui doit intervenir pour début avril. Le plan d'action, présenté par l'exploitant, pour retrouver la conformité sur la MTD n°46 (colonnes) est le suivant :

- Mise en place d'une gouvernance hebdomadaire Fabrication 2024 et suivi des travaux réalisés avec la gouvernance : l'exploitant suit quotidiennement les travaux réalisés sur les fours avec une planification fine sur les opérations à réaliser par four ;
- Accompagnement du prestataire pour la reprise de la prestation barillets
