## **Rapport de l'Inspection des installations classées**

Visite d'inspection du 28/10/2024

**AIR LIQUIDE FRANCE INDUSTRIE**

Références : UD95/2024/0871

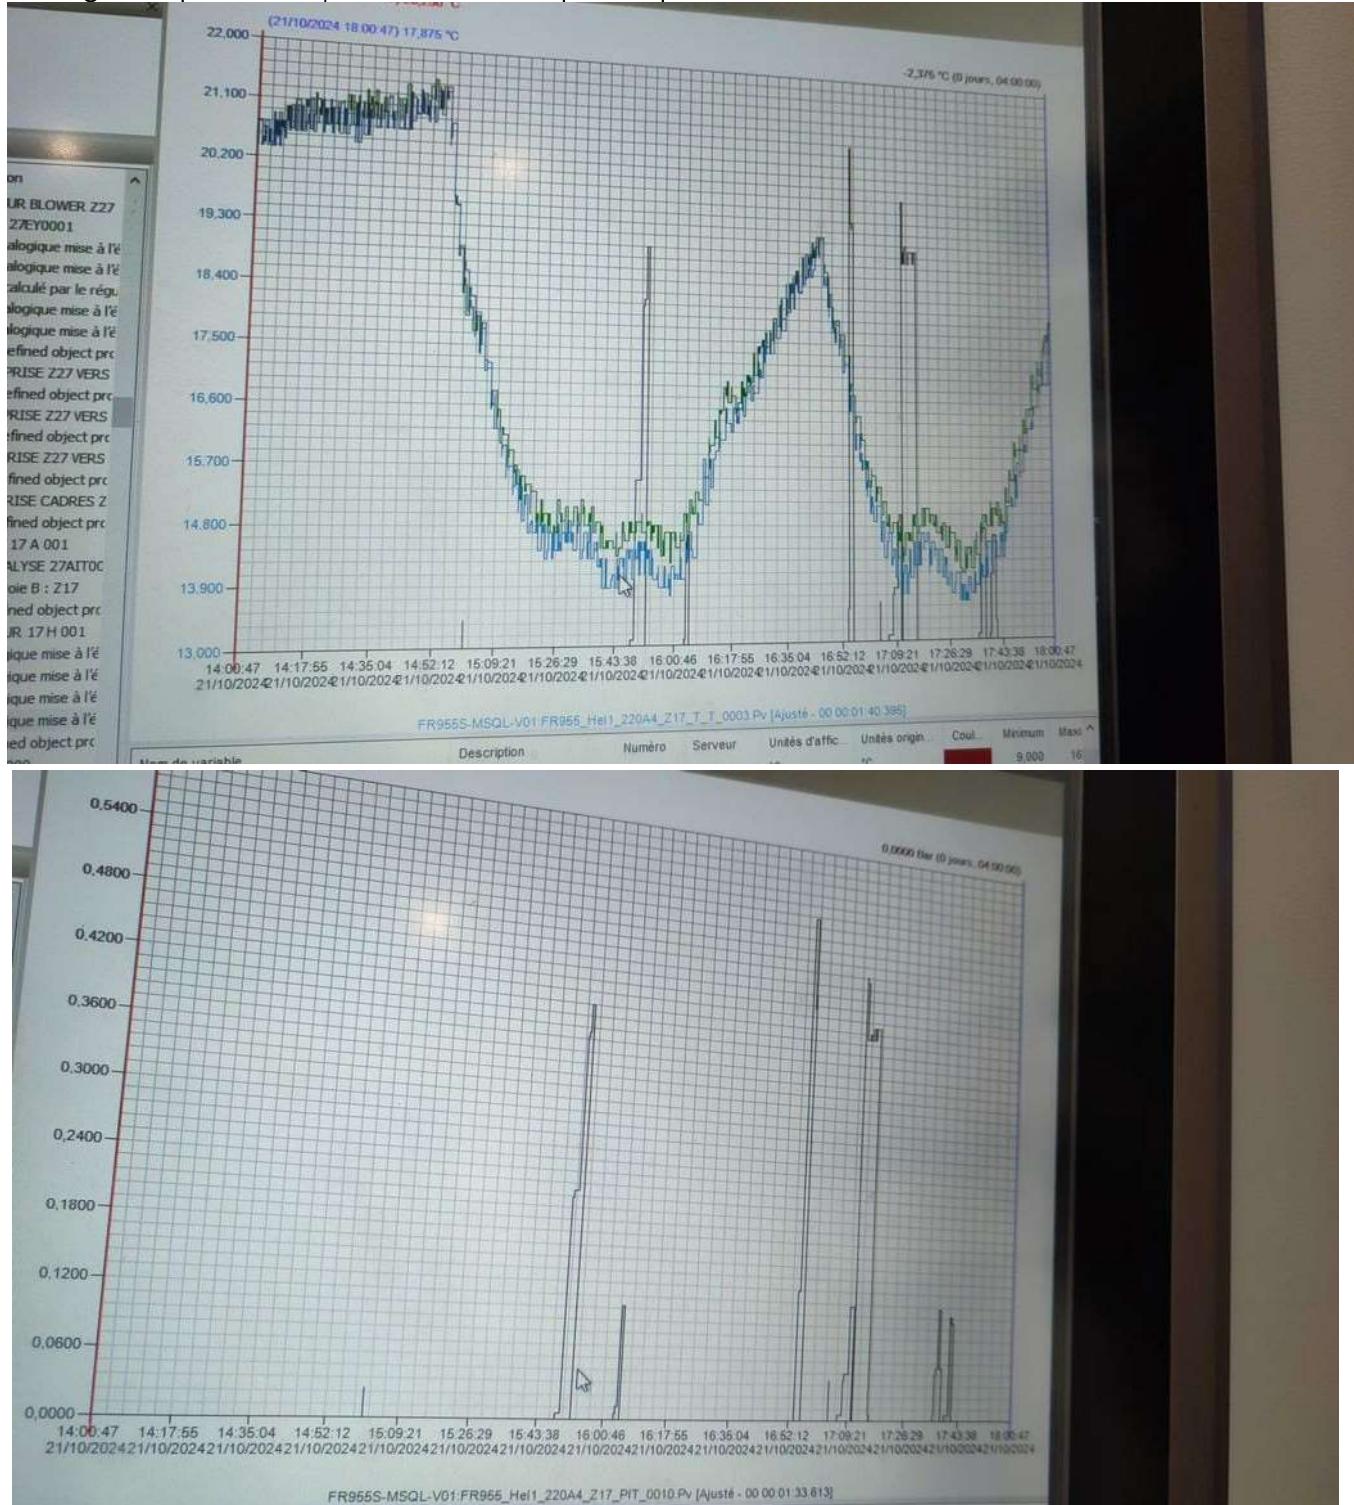
L'inspection a pu constater, par la lecture des graphiques affichant les paramètres lors de l'évènement et des heures qui l'ont précédé, que des pressions dépassant le seuil de pression en service du gazomètre déclarée à 200 mbar par l'exploitant ainsi que celui de déclenchement des soupapes situées en amont et aval du gazomètre (150 mbar) ont été de nombreuses fois dépassées en sortie du réchauffeur comme en témoigne les photos ci-après affichant des pics de pression situées entre 400 et 500 mbar.

Photographies de graphiques issus de l'écran du poste de contrôle de mise en bouteille d'hélium illustrant l'évolution de la température de l'hélium en sortie du réchauffeur (cours bleu et verte) et de la pression (courbe noire) en fonction de l'heure (heure de l'éclate  
ment : 17h09m)

L'analyse sur site de ces graphiques en présence de l'exploitant le 28 octobre 2024 ne permet pas de comprendre aux premiers abords le phénomène qui a pu conduire à la rupture du gazomètre. Il est observé que les courbes montrent une augmentation exponentielle de la pression dans la partie de circuit du réchauffeur à chaque interruption du transfert d'hélium vers le gazomètre.

**Non conformité n°2 :** Il est constaté que l'exploitant n'a pas mis en œuvre toutes les barrières de sécurité annoncées dans son dossier de demande d'autorisation d'exploiter. Il est attendu que l'exploitant prenne les mesures correctives adéquates sous le délai de deux mois.
