Rapport de l'Inspection des installations classées

Visite d'inspection du 24/02/2025

EDF - GDF Marcel Paul

Code AIOT : 0007205892

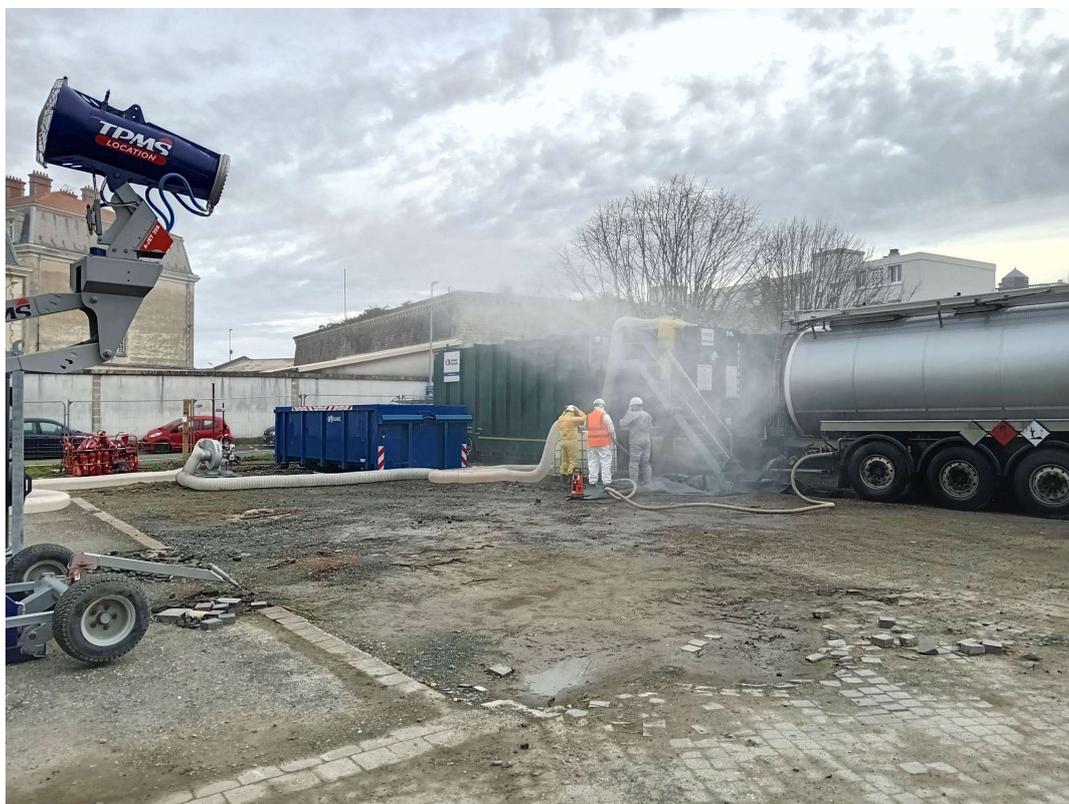
Brumisateur mis en place et en fonctionnement

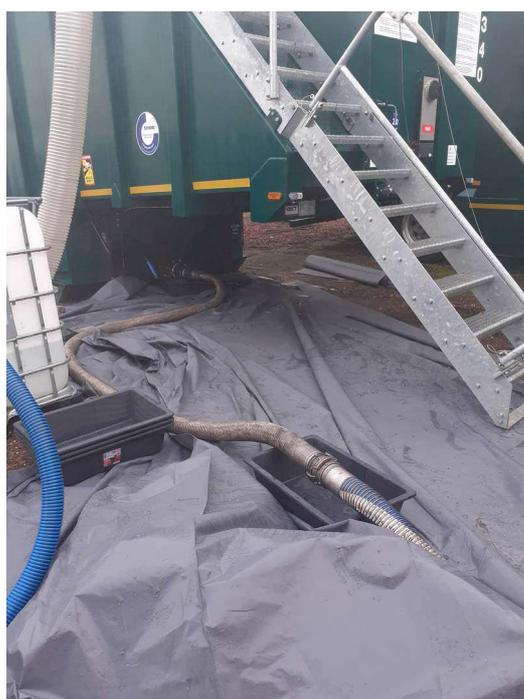
Exemple de recueil des égouttures éventuelles

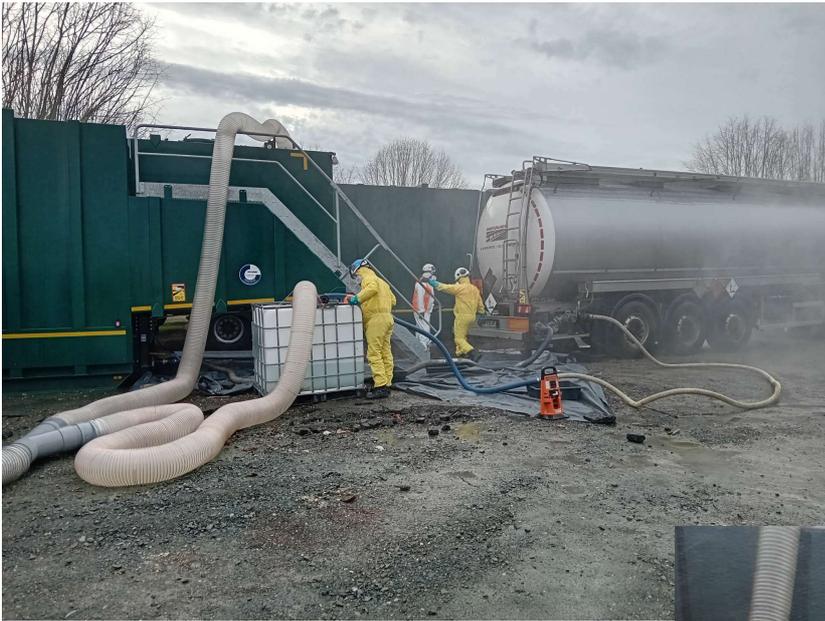
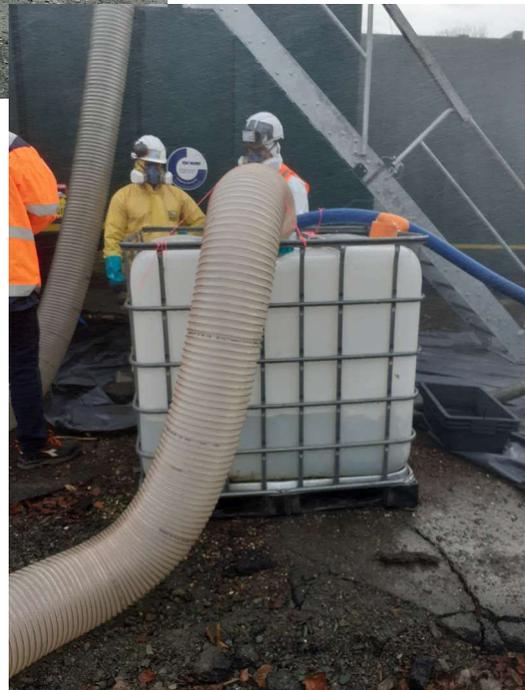
Recueil des gaz pouvant se disperser par l'évent, et cuve de barbotage

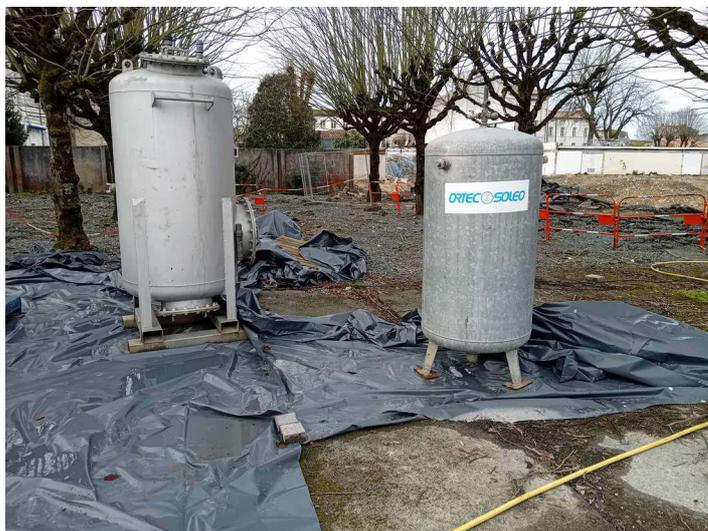
Matériel de chantier devant être évacué (prévision jeudi 27/02)

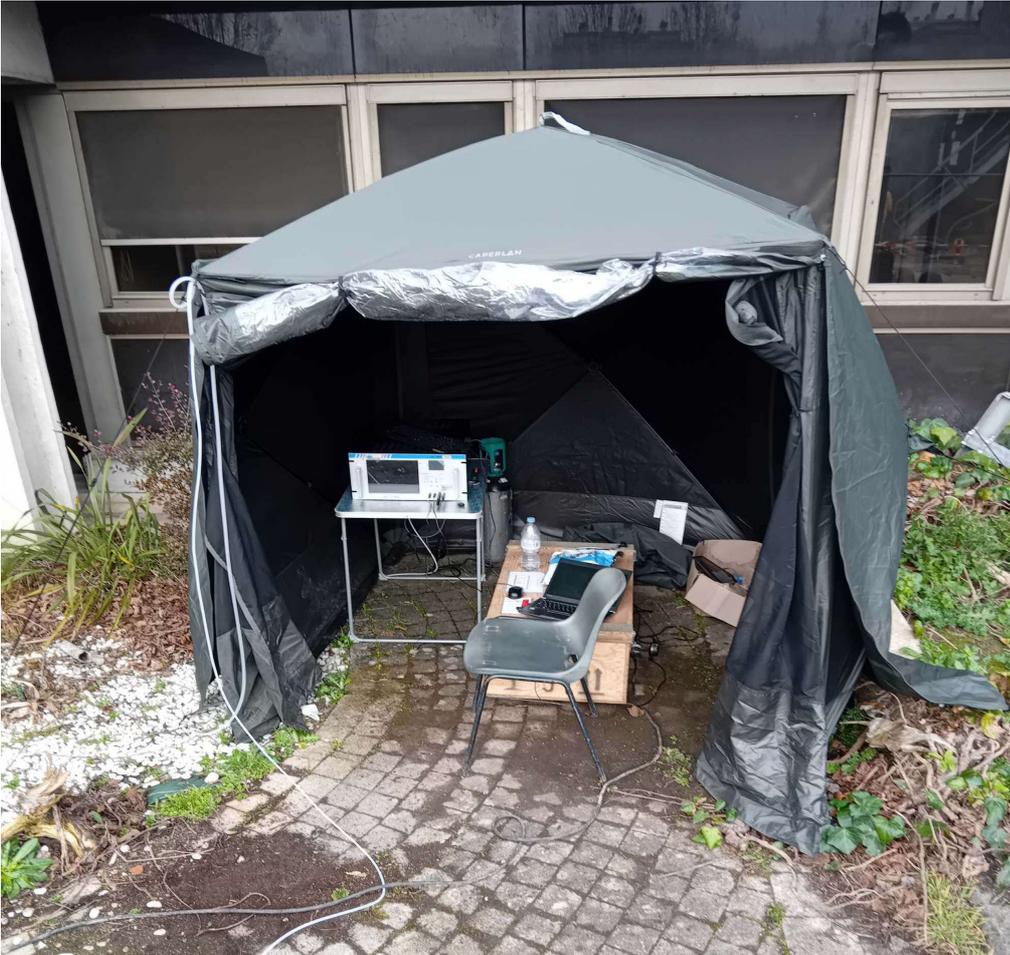
Il a été constaté que l'analyseur benzène était en fonctionnement. Durant toute la phase de cette première vidange de tank, l'opératrice a procédé à la récupération des données depuis l'appareil (cycles de 15 min), la vérification du respect de la valeur de $20\mu\text{g}/\text{m}^3$, puis l'ajout des commentaires éventuels avant diffusion vers la préfecture. L'ensemble des données de cette phase ont été mises en ligne et ne montrent pas de dépassement du seuil.

Analyseur benzène en continu

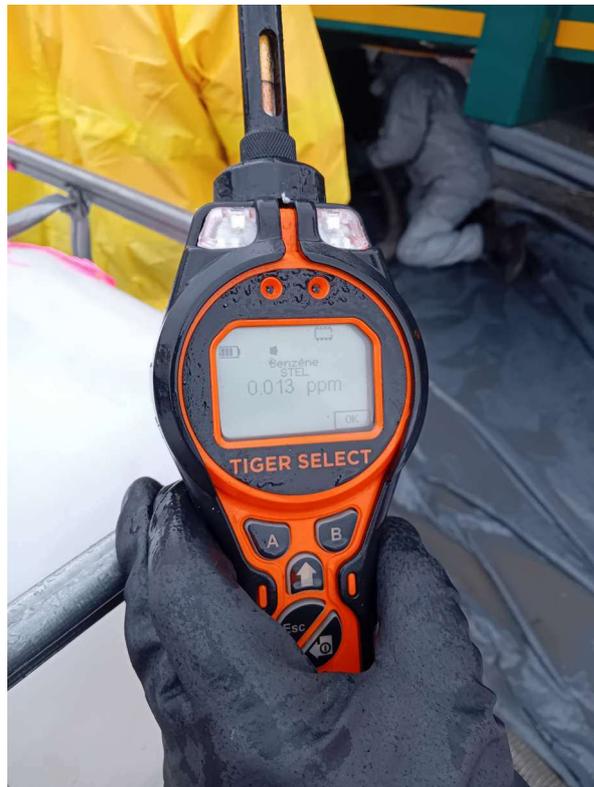
En parallèle, il a été constaté le suivi permanent par un PID portable spécifique benzène (voir photo). La lecture de cet appareil a montré des valeurs très faibles, cohérentes avec celles du détecteur benzène.

Analyseur PID portable
