Rapport de l'Inspection des installations classées

Visite d'inspection du 22/10/2024

SODEBO

Références : D24.0418
Code AIOT : 0006301128

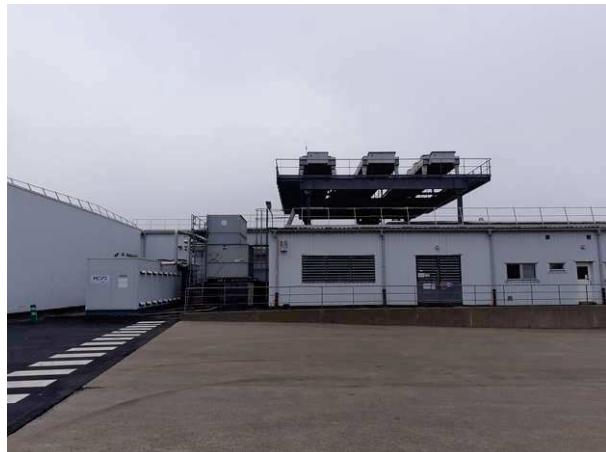
Il est toutefois constaté sur le terrain que ces équipements sont notamment composés de condenseurs situés en toiture (cf. photo ci-dessous), en milieu non confiné. Il apparaît, dès lors, que la mise en place d'un système permanent de détection de fuite est techniquement impossible.

Condenseurs en toiture

Un système permanent de détection de fuite respectant les dispositions des paragraphes I et II de l'article 3 de l'arrêté du 29 février 2016 précité ne pouvant pas être mis en œuvre pour des raisons techniques, l'exploitant précisera, pour les équipements C27-C1 et C27-C2, les dispositions mises en œuvre pour respecter le III du même article.

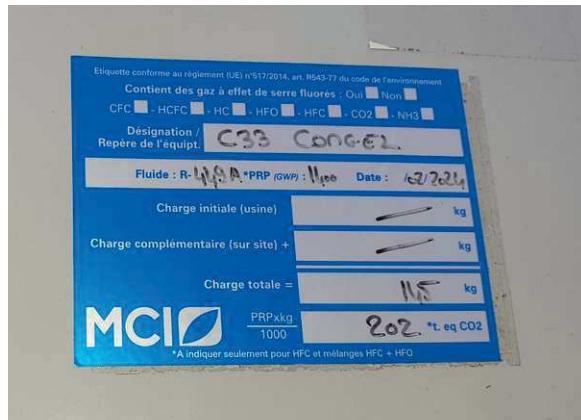
Le fluide R404A de C33 - Congélateur central a été remplacé par l'opérateur MCI en janvier 2024 par du R449A (potentiel d'appauvrissement de la couche d'ozone égal à 0 et PRP de 1300). Les 4 BSDD consultés sur site font état d'une prise en charge d'un total de 151,2 kg de R404A, cohérente avec la quantité théorique contenue dans l'équipement (160 kg). L'équipement est conforme à la prescription contrôlée.

Plaque d'identification de l'équipement C33
