Rapport de l'Inspection des installations classées

Visite d'inspection du 31/08/2022

BASF Agri-Production

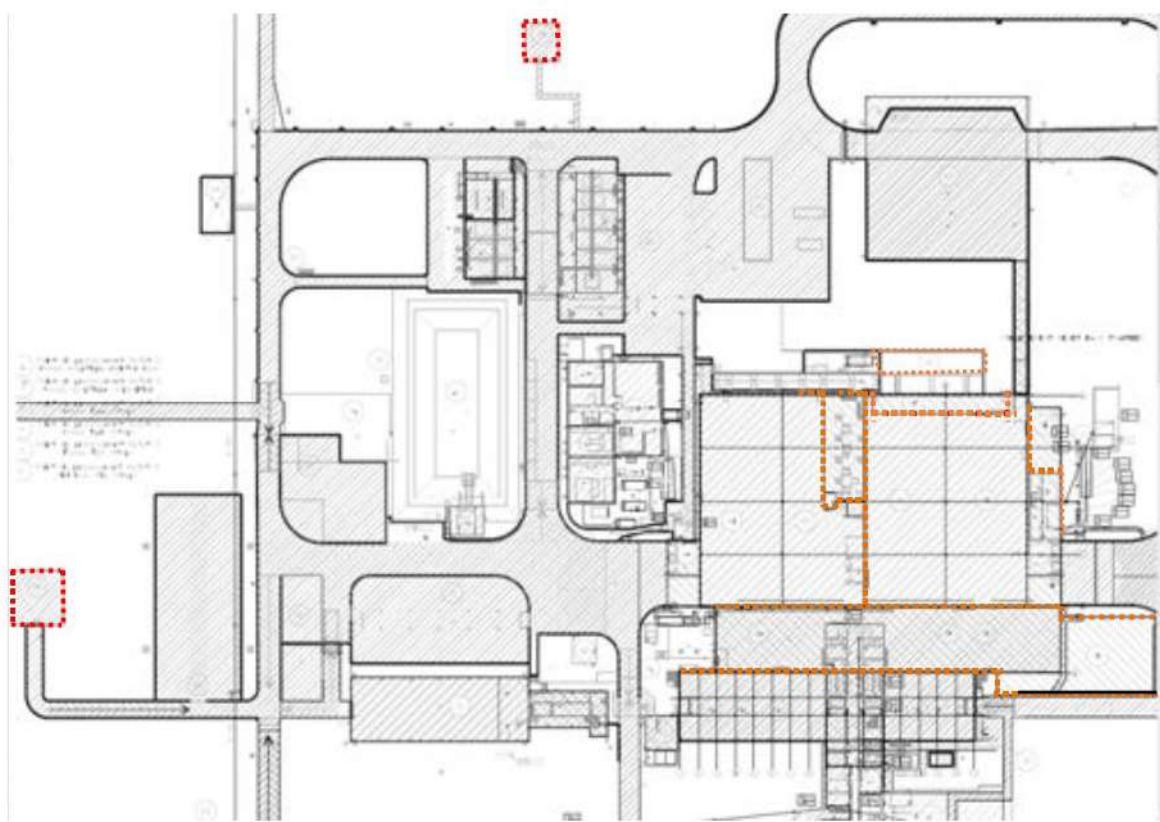
<p>Chapitre 12 Conclusions et justifications des procédés et des barrières</p>	
<p>4.5 MESURES DE PRÉVENTION CONTRE L'INCENDIE</p> <p>4.5.1 Protections passives</p> <p>Les mesures de protection passives en cas d'incendie sur les installations sont les suivantes :</p> <ul style="list-style-type: none"> • Les magasins, les ateliers, la rétention du Tank Farm et du stockage de matières premières inflammables sont équipés de murs coupe-feu comme décrit sur le schéma suivant : 	<p>Fait susceptible de suites N°4 :</p> <p>L'exploitant n'a pas été en mesure de justifier de la tenue au feu des murs identifiés comme coupe feu (voir plan ci-après).</p> <p>L'exploitant s'est engagé par mél du 06/09/22 à mandater un organisme compétant pour caractériser le degré coupe feu de ses murs.</p> <p>Il est demandé sous 30 jours de fournir à l'inspection les documents permettant d'attester de la résistance au feu des différents murs identifiés comme coupe-feu dans l'étude de danger.</p>
