Rapport de l'Inspection des installations classées

Visite d'inspection du 23/02/2022

TOTALENERGIES FLUIDS
Route du Canal de Tancarville
76430 OUDALLE

Références : UDLH-20220223R-TOTALFLUIDES-DebordementBarge

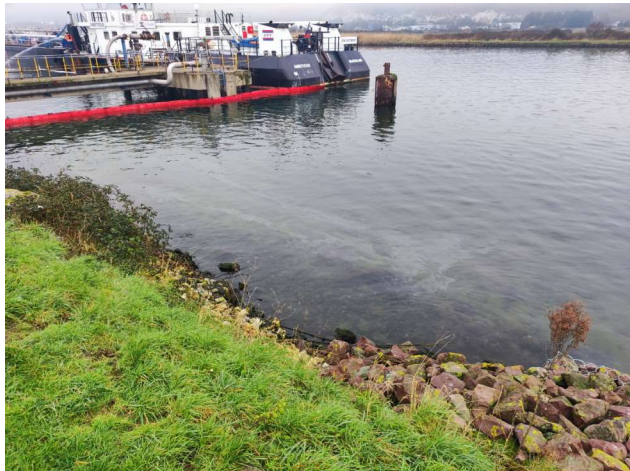
L'inspection a constaté des irisations dans le canal, en amont et en aval de la zone confinée par le barrage flottant :

Figure : Irisations à l'est

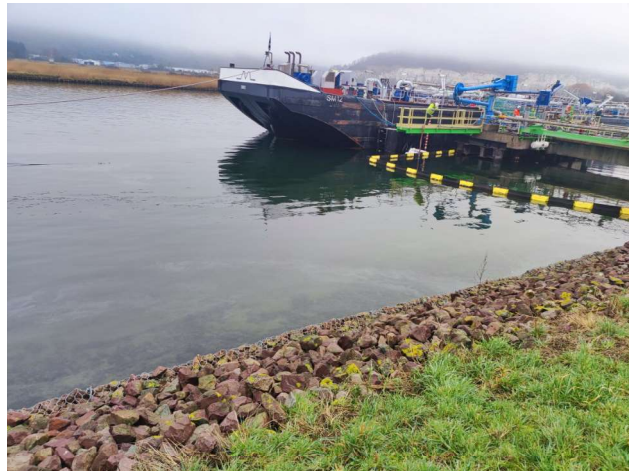
Figure : Irisations à l'ouest
