Rapport de l'Inspection des installations classées

Visite d'inspection du 29/11/2023

BMI - MONIER

29 Rue du Huit Mai
16270 Terres-de-Haute-Charente

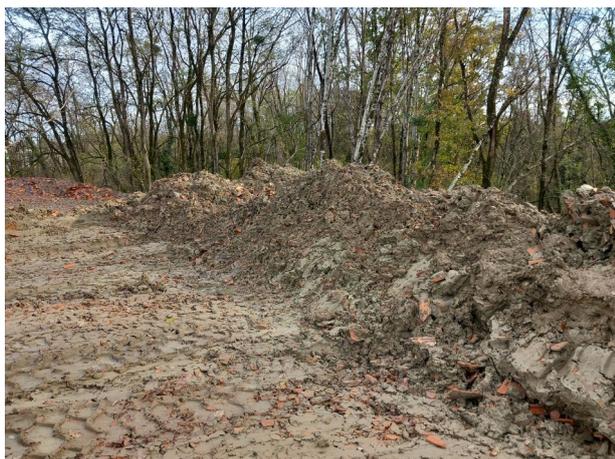
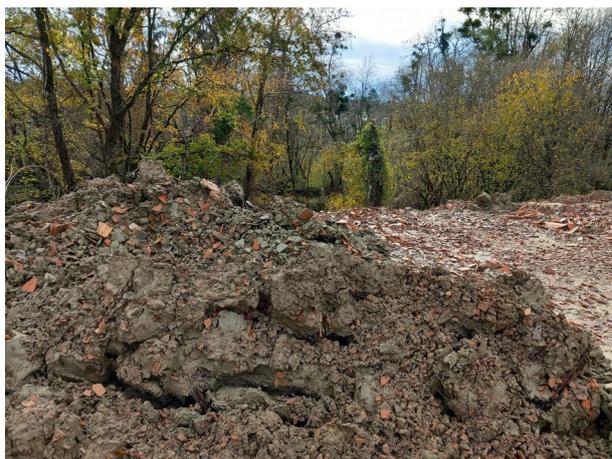
Il est constaté la présence d'une zone de stockage de déchets à l'Ouest du site, en limite d'emprise ICPE. Ces déchets sont situés près d'une zone boisée et à l'aplomb de la rivière Le Son (cf. photographies *infra*). Des effluves de type "œuf pourri" émanaient de cette zone de déchets, non autorisée par l'arrêté préfectoral du 16/04/2010.

Selon l'exploitant, les déchets proviennent de la production du site.

Il est rappelé, en effet, que cette décharge constitue une installation de stockage de déchets non autorisée.

L'exploitant transmet, sous 3 mois, à l'inspection des installations classées les éléments d'analyse visant à :

- évaluer l'impact sur l'environnement (a minima, zone boisée en contre-bas et rivière Le Son ; d'autres milieux (eaux souterraines,...) à investiguer ne sont pas à exclure a priori) de la zone de stockage de déchets et de rebuts de production située sur la partie Ouest du site, en fonction des quantités et de la nature des déchets stockés ;
- définir un plan d'actions pour la mise en place de filières de gestion de ces déchets favorisant la valorisation matière.
