## Rapport de l'Inspection des installations classées

Visite d'inspection du 07/01/2025

**LOHR Industrie**

Le présent rapport rend compte de l'inspection réalisée le 07/01/2025 dans l'établissement LOHR Industrie implanté Avenue de la Concorde - PAE de la Plaine de la Bruche - 67120 DUPPIGHEIM. L'inspection a été annoncée le 22/11/2024. Cette partie « Contexte et constats » est publiée sur le site internet Géorisques (<https://www.georisques.gouv.fr/>).

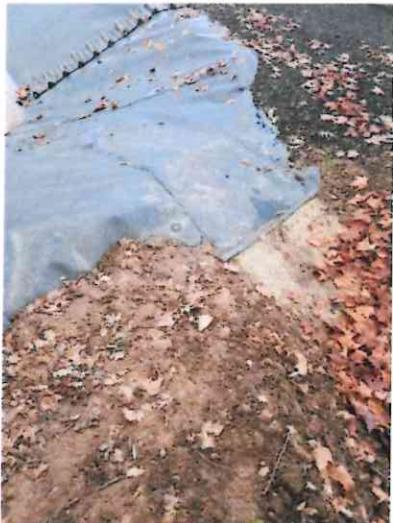
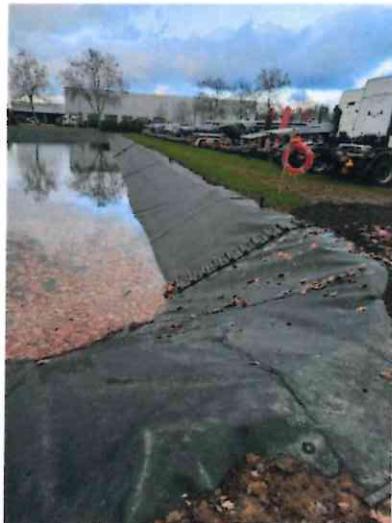
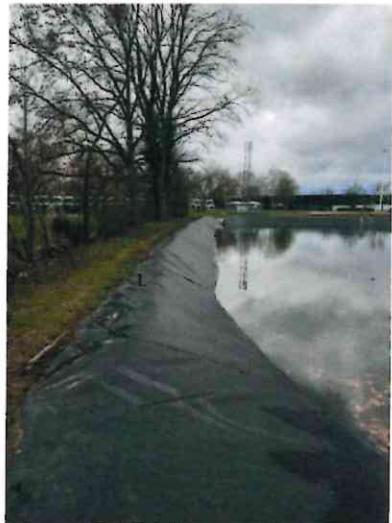
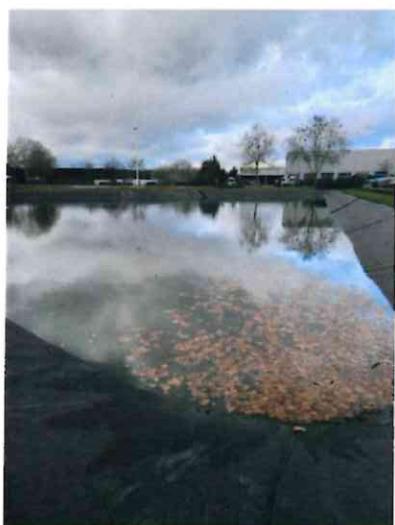
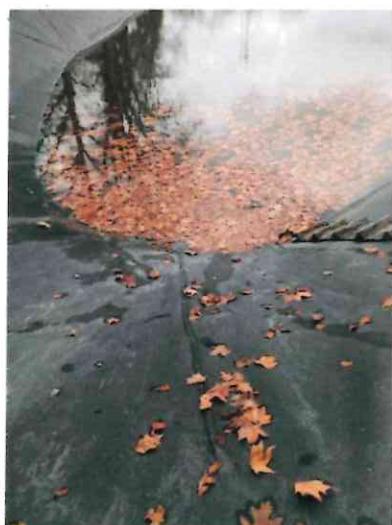
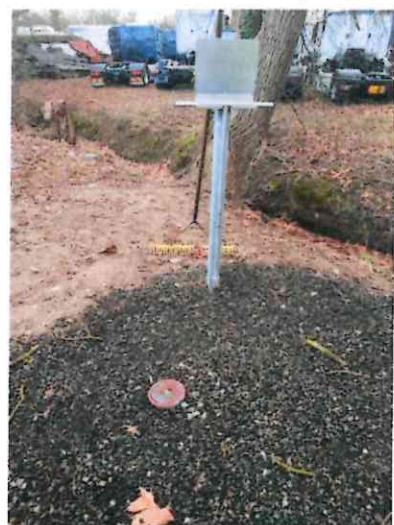
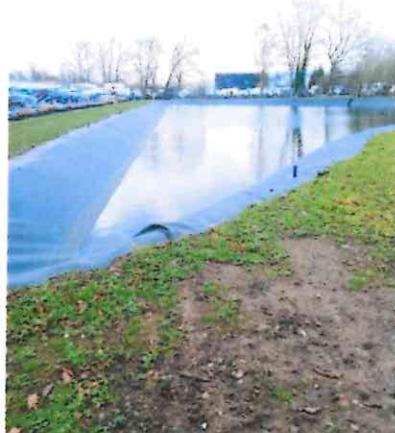
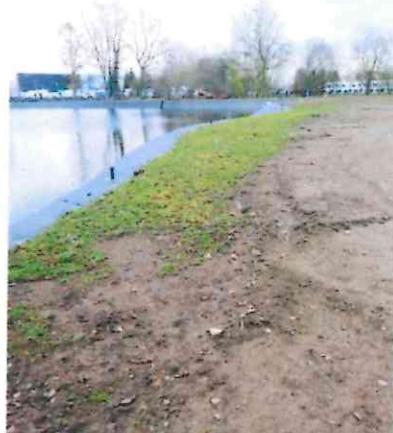
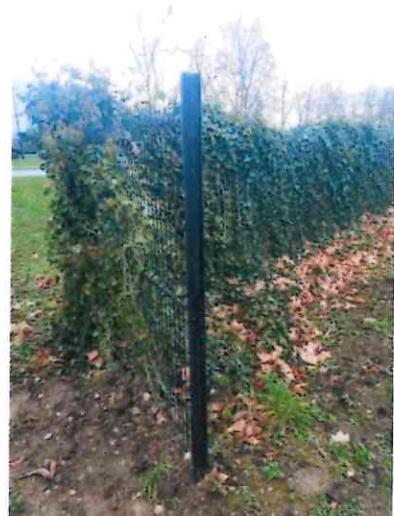
**constat n°2**

Lors de la visite sur site, l'inspection constate que le bassin de confinement annoncé est en place et fonctionnel.

- volume 3973 m<sup>3</sup> ;
- surface bassin 3250 m<sup>2</sup> ;
- hauteur d'eau maxi 1,5 m (du point le plus profond du fond du bassin 154,23 jusqu'à la surverse 155,73).

- l'absence de consigne affichée sur site pour actionner la vanne de confinement ;
- la présence d'eau dans le bassin sur une hauteur d'environ 20 cm ;
- l'absence de dispositif de risque de chute dans le bassin.

Concernant la présence d'eau dans le bassin sur une hauteur d'environ 20 cm, l'exploitant indique un problème de colmatage de la grille d'évacuation avec les feuilles des arbres à proximité suite aux fortes pluies des jours précédents la visite d'inspection. Le service maintenance se doit de le nettoyer régulièrement manuellement. L'exploitant est en train d'étudier la mise en place d'un dégrilleur automatique. L'inspection constate que le bassin se vide bien. L'inspection rappelle à l'exploitant, que la fonction première du bassin est bien de confiner des eaux polluées d'extinction d'un incendie ou provenant d'un accident. À ce titre, tout le volume du bassin doit rester disponible et les eaux pluviales doivent être évacuées au plus vite.

Concernant l'absence de dispositif de risque de chute dans le bassin, l'inspection rappelle le risque de noyade.

L'exploitant indique qu'à date, il n'a installé qu'une seule bouée de sauvetage et deux échelles de secours.

L'inspection ne partage pas cette comparaison entre le bassin de confinement et l'étang. Le bassin est rendu étanche à l'aide d'un liner ou l'évacuation est rendue impossible en dehors des échelles

L'inspection réitère le fait qu'un risque de chute et de noyade dans le bassin ne peut être écarté et demande à minima, la mise en place de plusieurs signalisations en périphérie du bassin, notamment pour préciser qu'il s'agit d'une zone dédiée au confinement des eaux d'extinction et d'indiquer le risque de noyade en cas d'incendie. Le rajout d'une seconde bouée de sauvetage est plus que nécessaire. De plus, afin de protéger les bouées des intempéries, la mise sous coffret est vivement recommandée.
