Mulhouse, le 07 juillet 2014

**RAPPORT DE L'INSPECTION
DES INSTALLATIONS CLASSÉES**
CONSTATS D'UNE VISITE DE CONTRÔLE

- Sté HOLCIM Ganulats
- Carrière de Sausheim

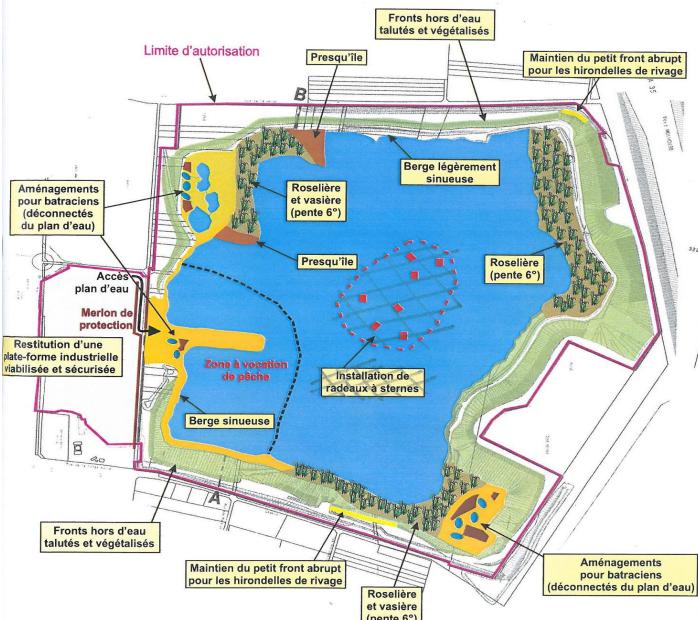
Plan de remise en état annexé à l'APAUTO du 1^{er} décembre 2008

De façon globale, la remise en état finale de la carrière n'est pas réalisée.

Ceci est notamment dû au projet de demande de renouvellement et d'extension du site.

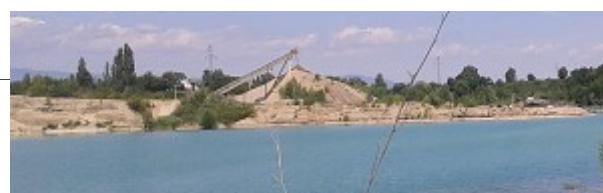
<p><u>Bordure Nord de la zone d'extraction</u></p> <ul style="list-style-type: none"> - talutage du front et végétalisation, sauf sur l'angle Nord-Est où sera maintenu un petit front abrupt pour les hirondelles de rivage, - début de la roselière dans l'angle Est du secteur. 	La berge peut être considérée comme remise en état
<p><u>Bordure Est de la zone d'extraction</u></p> <ul style="list-style-type: none"> - talutage des fronts à sec et végétalisation, - roselière sur toute la partie Nord de la limite (<i>superficie : 1,50 ha</i>), - roselière sur l'angle Sud-Est (<i>superficie: 0,50 ha</i>) et aménagement pour batraciens (<i>déconnectés du plan d'eau</i>) (<i>superficie : 0,7ha</i>). 	<ul style="list-style-type: none"> - talus à sec réglé et végétalisé - au Nord-Est, la zone de hauts-fonds et la roselière ne sont pas aussi importantes que prévu au plan de remise en état :

<p>- au Sud-Est</p> <ul style="list-style-type: none"> les aménagements sont réalisés (<i>roselière, mares à batraciens</i>) ; toutefois il n'existe aucun plan précis de ces aménagements et la végétation de ce secteur ne permet pas une reconnaissance des mares, la zone des aménagements est séparée du bord de plan d'eau par une piste et un important merlon en bordure de plan d'eau : le bord de plan d'eau n'a pas été taluté en pente douce et aucune roselière n'est existante
<p><u>Bordure Sud de la zone d'extraction</u></p> <ul style="list-style-type: none"> talutage du front et végétalisation, sauf en milieu de limite Sud où sera maintenu un petit front abrupt pour les hirondelles de rivage, roselière sur toute la bordure Sud/Est (superficie : 0,5 ha). 	<ul style="list-style-type: none"> talus réglés et végétalisés front à sec en partie haute de talus roselière non réalisée et terrains abruptes en bord de plan d'eau
