Rapport de l'inspection des installations classées

Visite d'inspection du 14/03/2023

SIRMET 16

Z.I. n 3
16160 Gond-Pontouvre

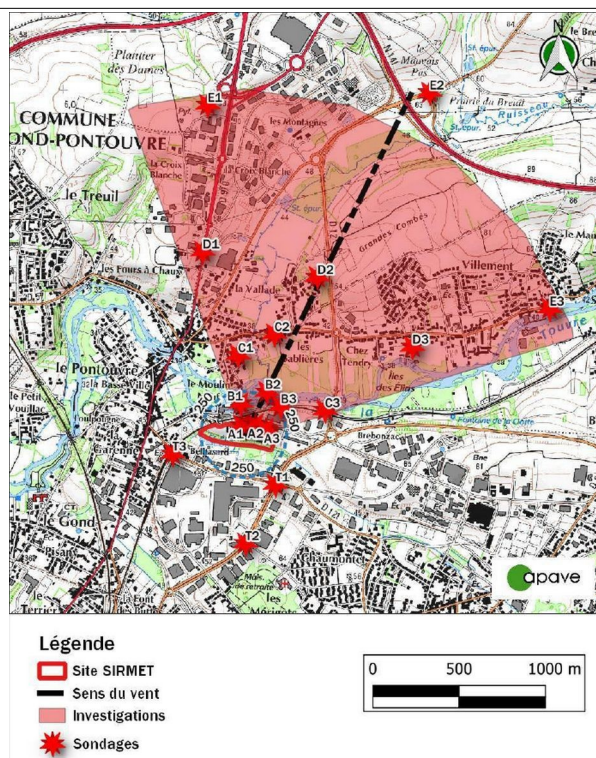
<p>Constats : L'exploitant a remis un Diagnostic de la qualité chimique (pollution) des milieux. Référencé A534789473 et établi par l'APAVE pour SIRMET 16 en date du 20 décembre 2022, il précise que les vents dominants lors de l'incident survenus les 1 et 2 novembre ont globalement été orientés vers le nord-est du site.</p> <p>Le diagnostic s'appuie sur un ensemble de 18 sondages et 36 prélèvements (2 prélèvements à la tarière manuelle par sondage : 1 superficiel, entre 0 et 5 cm, 1 plus profond, entre 5 cm et 30 cm) ont été réalisés sur site, en aval et amont éoliens (sondages témoins) les 29 novembre et 1er décembre 2022 afin de déterminer un éventuel impact des retombées atmosphériques, issues du sinistre, sur le site SIRMET 16 et ses environs immédiats.</p>

Au regard des résultats obtenus, l'APAVE constate que les concentrations mises en évidence dans les zones potentielles de retombées en aval éolien de la zone de sinistre sont ponctuellement supérieures aux concentrations relevées sur l'échantillon témoin composite. Il est conclu en termes d'interprétation des résultats que :

- les anomalies en métaux lourds sont principalement regroupées au droit du site, et que leur origine semble plutôt liée à l'activité du site et non à l'incident survenu début novembre ;

- un unique sondage (C2) concentre la majorité des teneurs maximales en HAP, ce qui ne peut être imputées au sinistre; en dehors de ce sondage, les teneurs en HAP sont globalement homogènes à l'échelle de l'étude ;

- la présence de phtalates sur les horizons supérieurs (tranche 0-0,05 m) sur site mais également en dehors avec des concentrations nettement supérieures à celles du témoin est anormale, sans pour autant qu'en l'état un lien avec le sinistre puisse être clairement établi ;

- la présence de dioxines et furanes est mise en évidence sur site ainsi que sur les zones de retombées potentielles, en aval éolien, la somme des dioxines et furanes restant néanmoins inférieure à la valeur de comparaison retenue.
