## **Rapport de l'inspection des installations classées**

Visite d'inspection du 16/11/2022

#### **ORECO**

Références : 2022 775 UbD16-86 ENV16  
Code AIOT : 0007201380

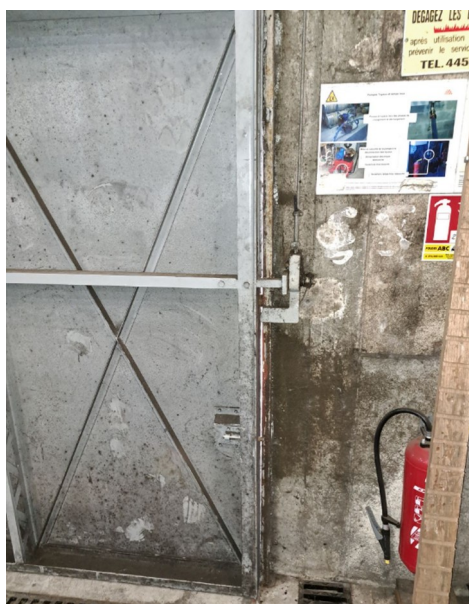
<b>Référence réglementaire :</b> Arrêté Préfectoral du 06/12/2004, article 12.3.4
<b>Thème(s) :</b> Risques accidentels, Compartimentage des risques
<b>Prescription contrôlée :</b> Les portes extérieures des chais doivent être des pare-flammes de degré une demi-heure.
<b>Constats :</b> Il est constaté que la plupart des portes d'accès aux chais, qui doivent être E30 (pare-flammes 30 minutes), présente des jours, de telle sorte que leur caractère étanche (le "E" signifiant "étanchéité" (aux gaz et aux flammes)) n'est pas effectif. Certaines portes comportent des vitrages, dont le caractère E30 est à établir.

Jour visible entre la porte et le dormant

**Observations :** Il convient de les mettre à niveau les portes extérieures concernées. Ce point étant signalé pour la première fois, il est proposé de ne pas mettre en demeure l'exploitant. Il le sera si cet écart est de nouveau constaté lors d'une prochaine inspection.

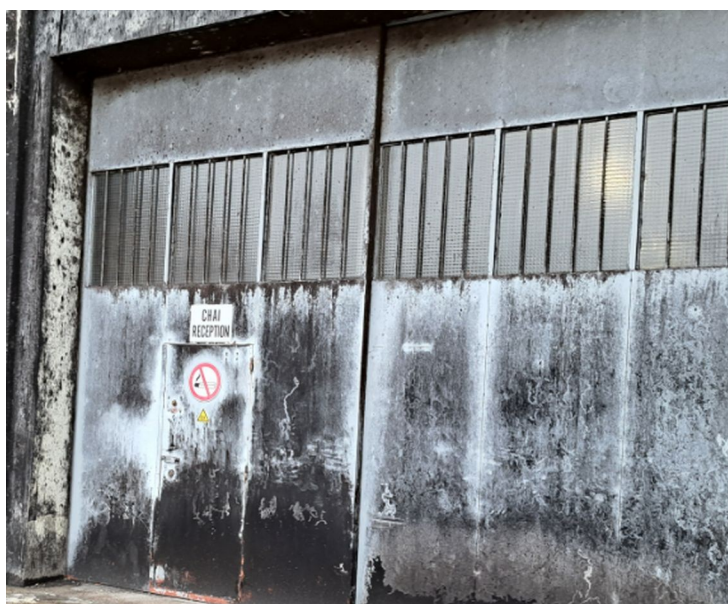
Porte comportant des surfaces vitrées

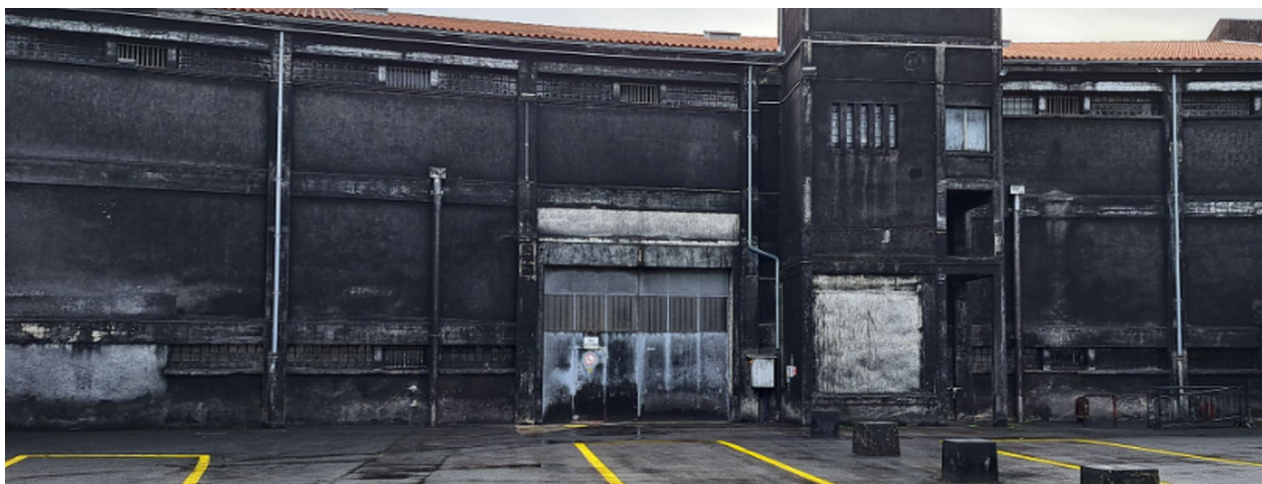
**Constats :** Il est constaté la présence de carreaux de verre dans la façade du chai de réception.

Façade du chai de réception, intégrant de nombreuses surfaces vitrées

**Observations :** Il appartient à l'exploitant de justifier du degré coupe-feu de l'ensemble formé par les murs, la maçonnerie et les carreaux de verre. A défaut de pouvoir attester du caractère REI 240 (coupe-feu 4 heures), une mise à niveau doit être effectuée.

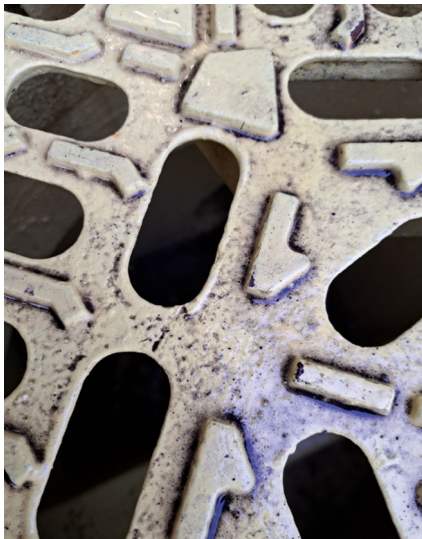
**Constats** : Lors de l'inspection objet du présent rapport, il a été constaté un niveau d'eau insuffisant sur le regard siphoidé du chai de réception, celui-ci n'assure donc pas son rôle "coupe-feu".

L'arrivée du collecteur des eaux en provenance du chai est supérieure au niveau d'eau présente dans le regard siphoidé.

L'exploitant indique avoir connaissance de cet écart et avoir déjà fait procéder à des travaux sur ce regard qui reste cependant non étanche. Il précise prévoir une nouvelle intervention.

**Observations** : S'agissant du chai par lequel la majorité des opérations de chargement/déchargement transite, cet écart doit être corrigé au plus vite. Une mise en demeure, associée à une échéance d'un mois, est donc proposée sur ce point.
