Rapport de l'Inspection des installations classées

Visite d'inspection du 01/06/2022

DEMAIN Environnement (Ex : JURATRI)

La visite fait suite à l'incendie qui a eu lieu le 30/05/2022 sur les D3E entreposés (petits appareils en mélange, dits PAM) après la phase de pré-tri.

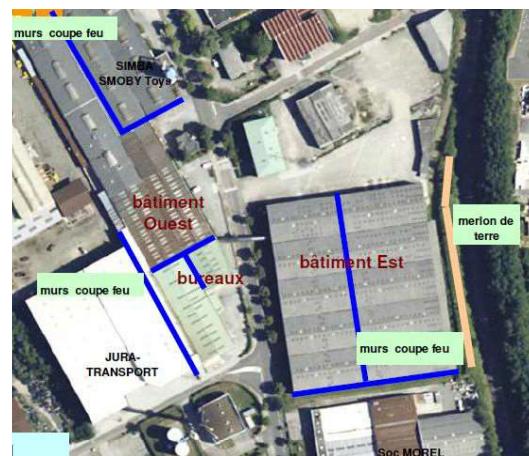
L'implantation des murs REI 120 respecte l'implantation indiquée en annexe 3 de l'arrêté préfectoral d'autorisation, plan repris ci-contre

L'incendie étant relativement éloigné de ces parois, leur degré REI 120 n'a pas fait l'objet du contrôle.

On relève toutefois que les murs REI 120 sont réalisés en agglomérés béton. Ceux-ci peuvent faire office de murs REI 120 en fonction de leur épaisseur et si les conditions de stabilité du mur, en cas d'incendie sur un des côtés, sont assurées. Ces éléments nécessitent d'être justifiés.

Demande de compléments n°1: apporter la justification du degré REI 120 des parois du bâtiment Est répertoriées en annexe 3 de l'arrêté préfectoral d'autorisation.

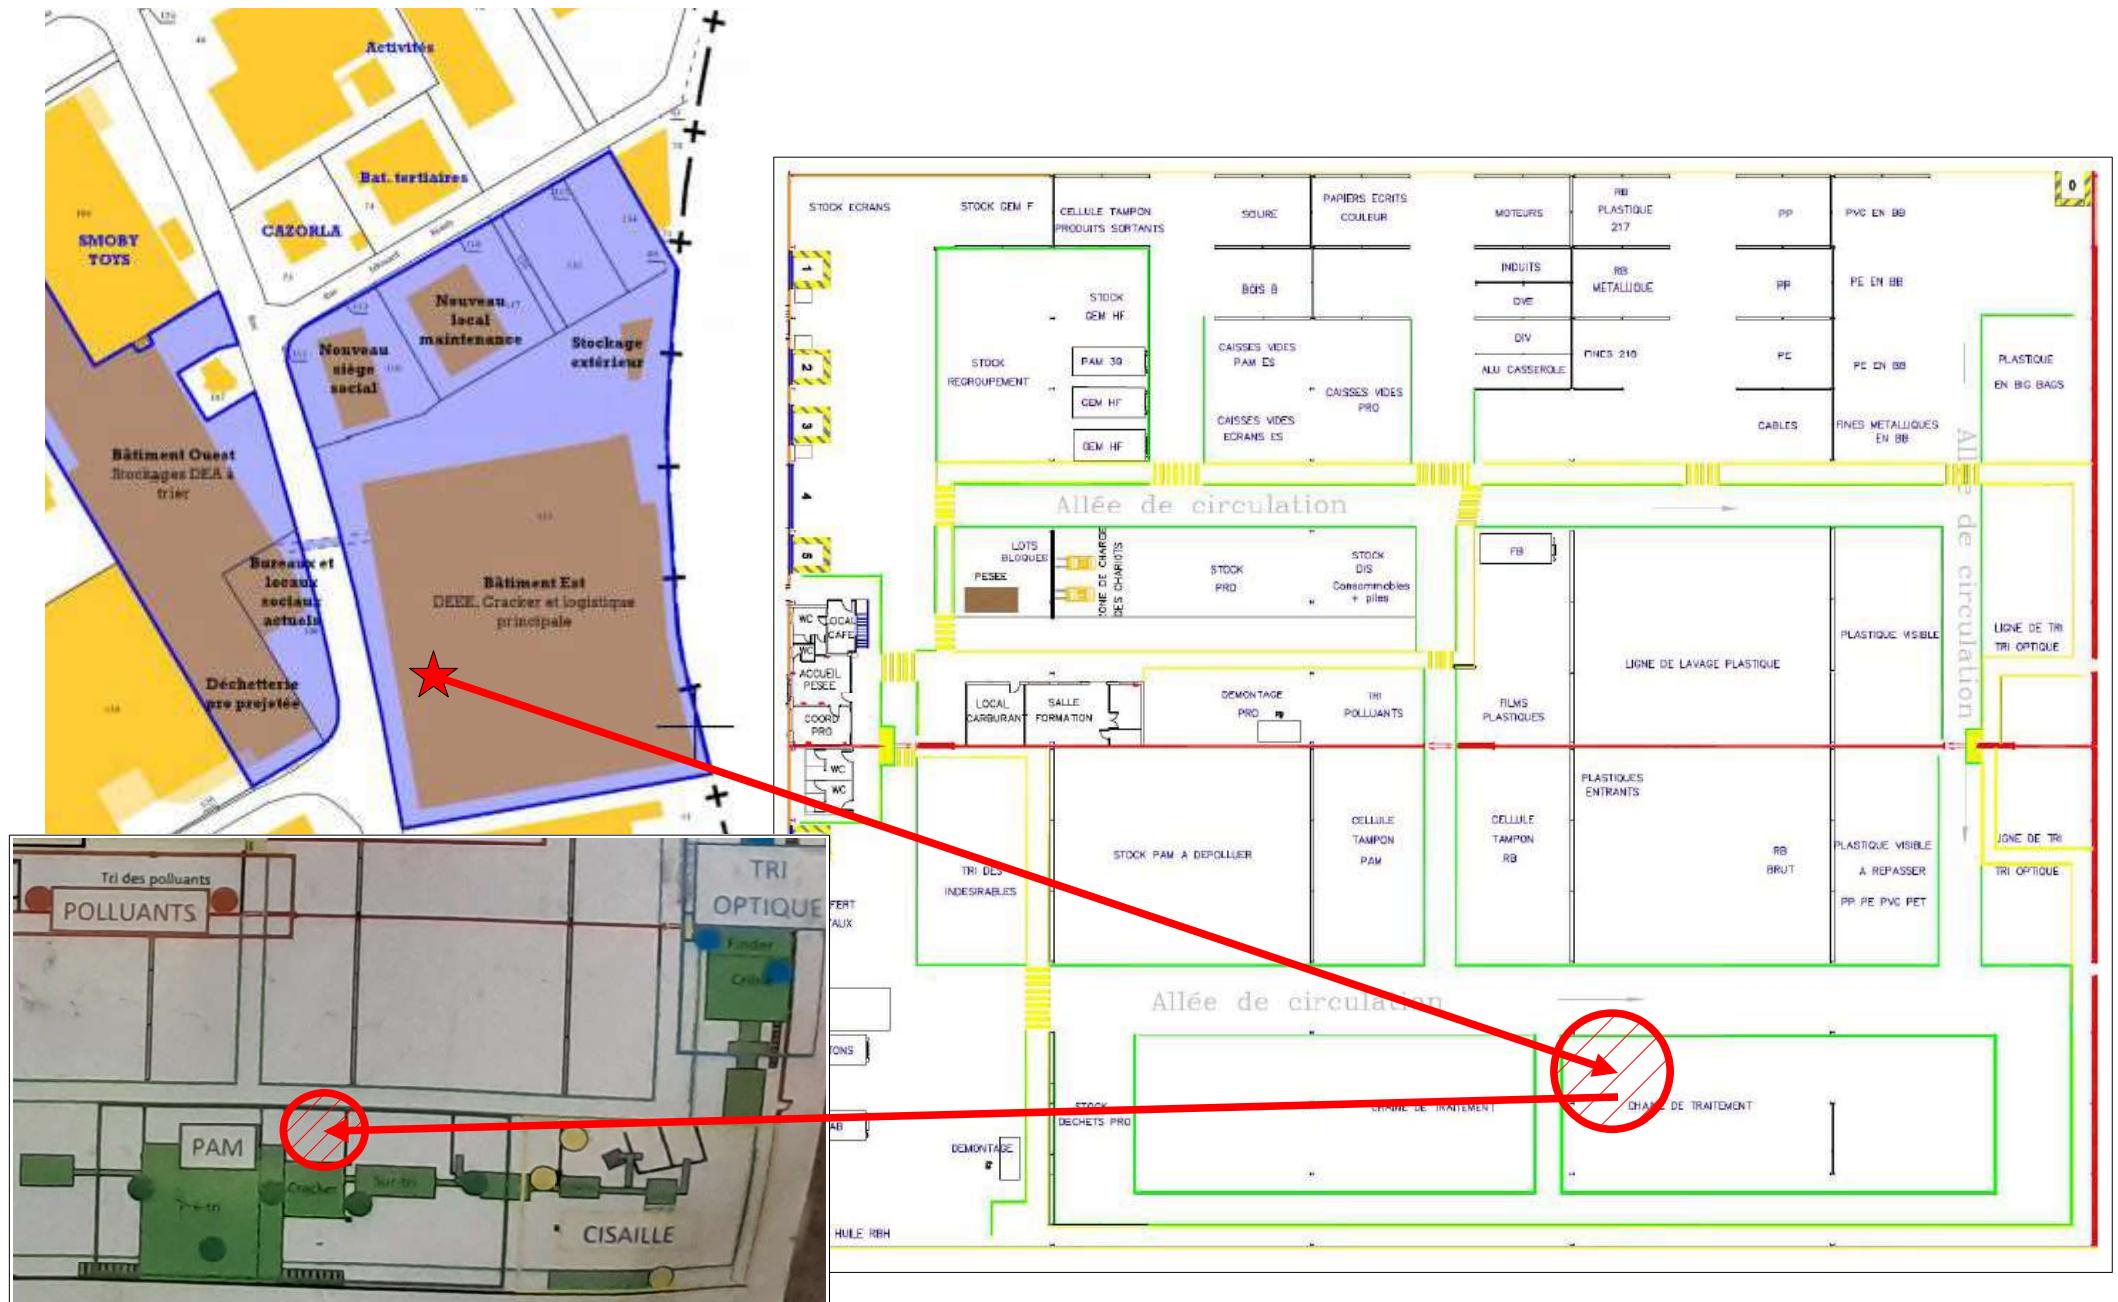
Annexe 1 : plan de localisation de la zone où l'incendie a eu lieu

L'incendie a concerné les D3E (PAM) ayant fait l'objet d'un premier tri, en attente de passage dans le broyeur. Voir la localisation de l'incendie sur le plan en annexe 1.

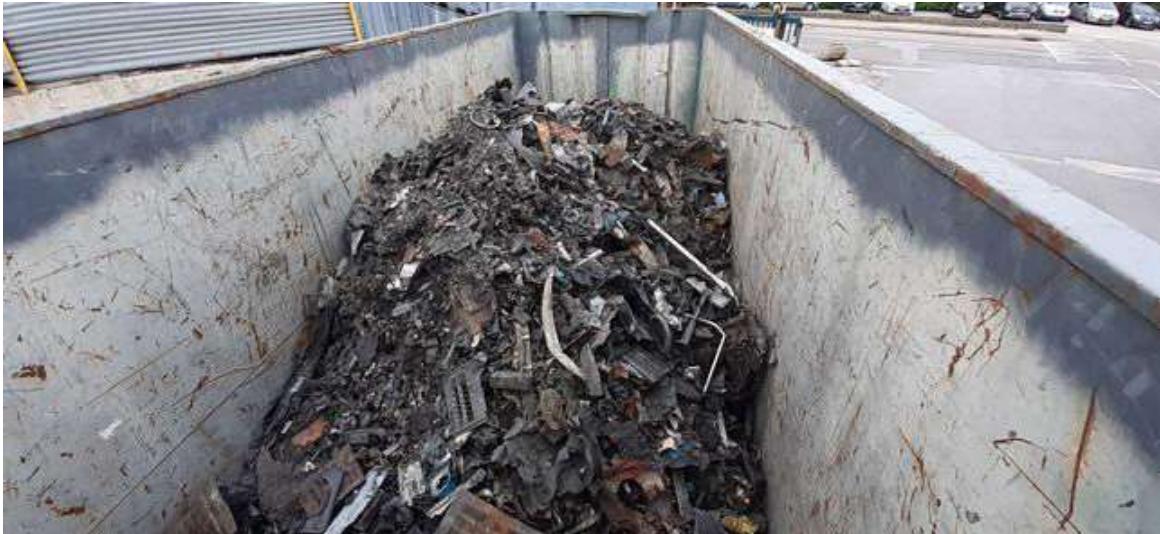
Les déchets brûlés étaient stockés, le jour de la visite, dans deux bennes (voir photo n°1 en annexe 2).

La quantité de déchets ayant brûlés et restant après incendie a été pesée: 13,4 tonnes.

Photo 1 - déchets brûlés stockés, le jour de la visite, dans deux bennes. Photo sur une des deux bennes

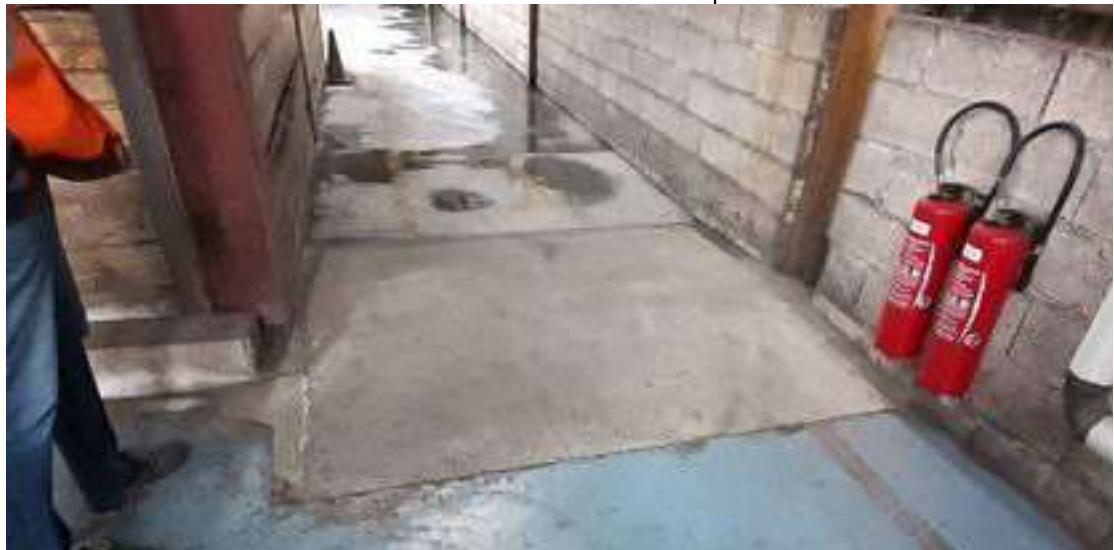
- surélévation (voir photo 2 en annexe 2) au sein des cellules du bâtiment Est - hors 1ère travée côté quai. Il s'agit de la partie où l'incendie a eu lieu.
L'ensemble ferait 400 m³. La justification du volume a fait l'objet d'une demande de compléments référencée 07-07/12/2021 lors de la précédente visite du 17/12/2021. L'exploitant n'avait pas encore les éléments en réponse à cette demande de compléments. Nous renvoyons sur ce point à la demande de compléments de la précédente visite d'inspection. Par courriel du 16/06/2022, l'exploitant a transmis un plan indiquant que la rétention interne au bâtiment Est serait de 552 m³, dont 294 m³ dans la partie où a lieu le sinistre ;

Photo 2 - surélévation au sein des cellules du bâtiment Est permettant d'assurer la rétention

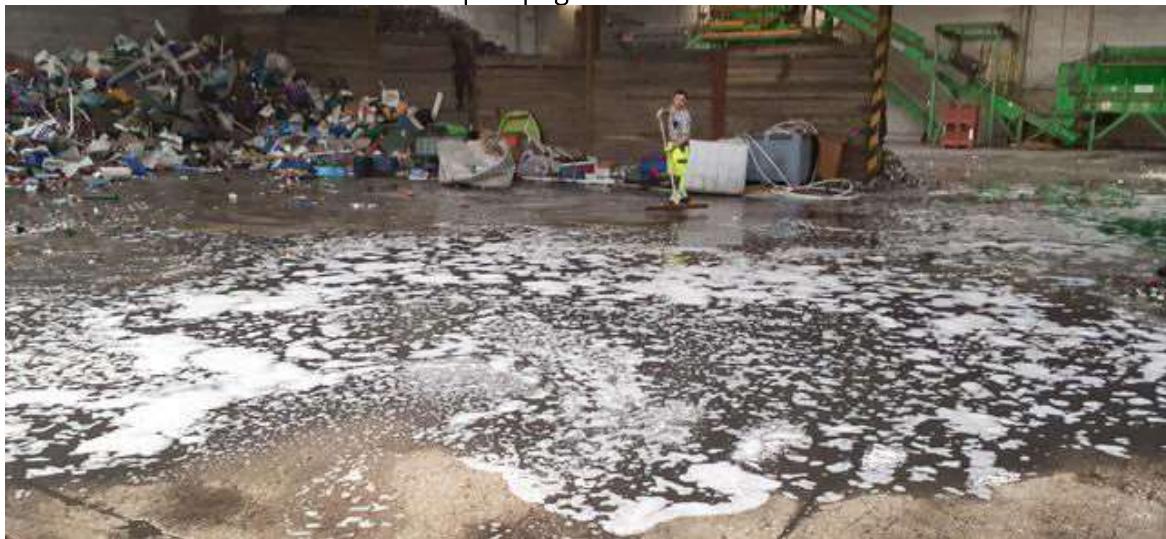
Les eaux d'extinctions utilisées dans le bâtiment Est ont été retenues dans ce bâtiment. Ces eaux d'extinctions étaient en cours de pompage lors de la visite (voir photos 3 et 4 en annexe 2).

Photo 3 - eaux d'extinctions en cours de pompage lors de la visite

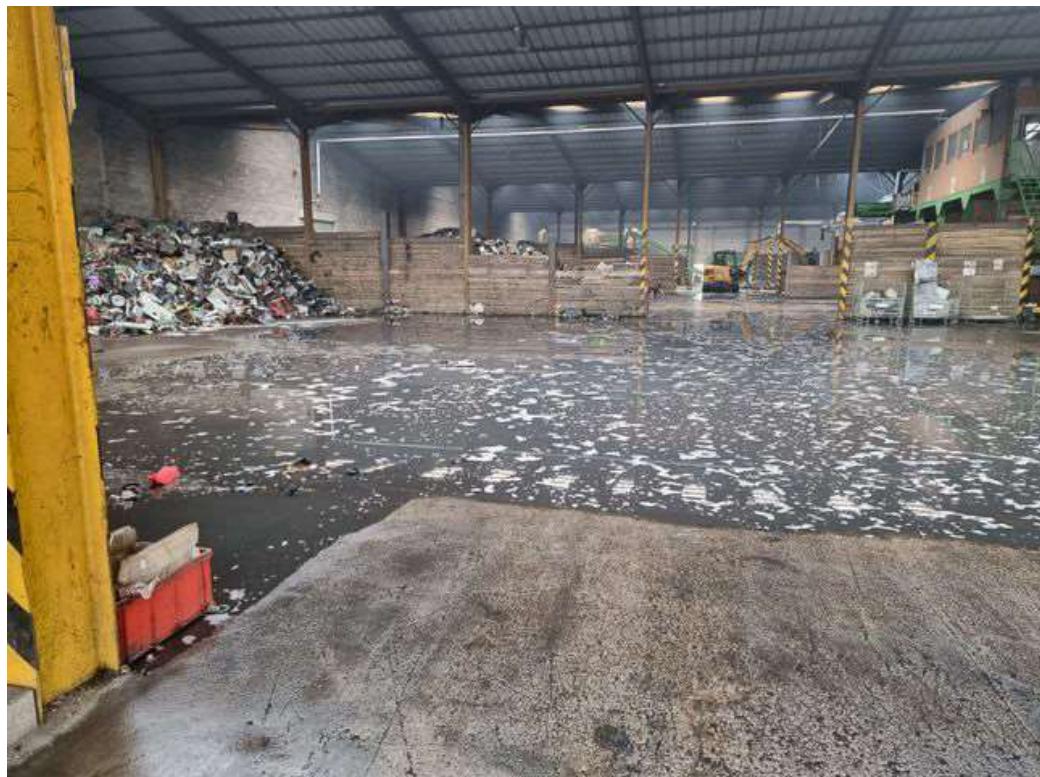
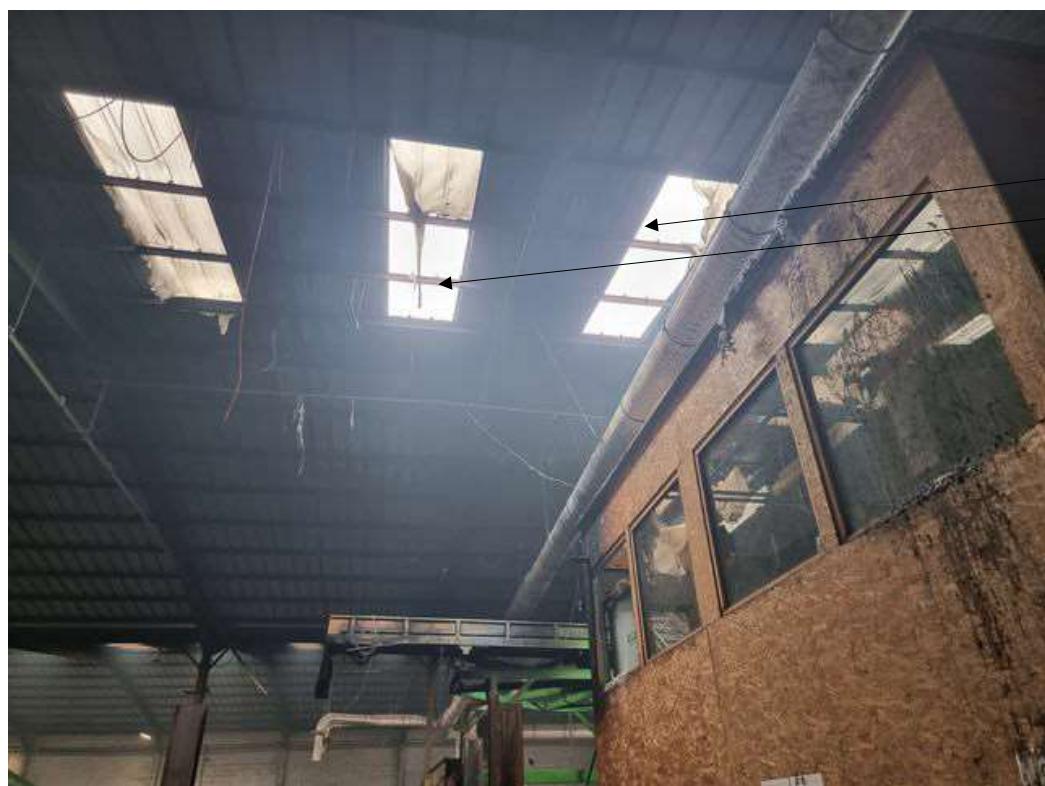
Photos 4 rétention interne avec eaux d'extinction avant pompage

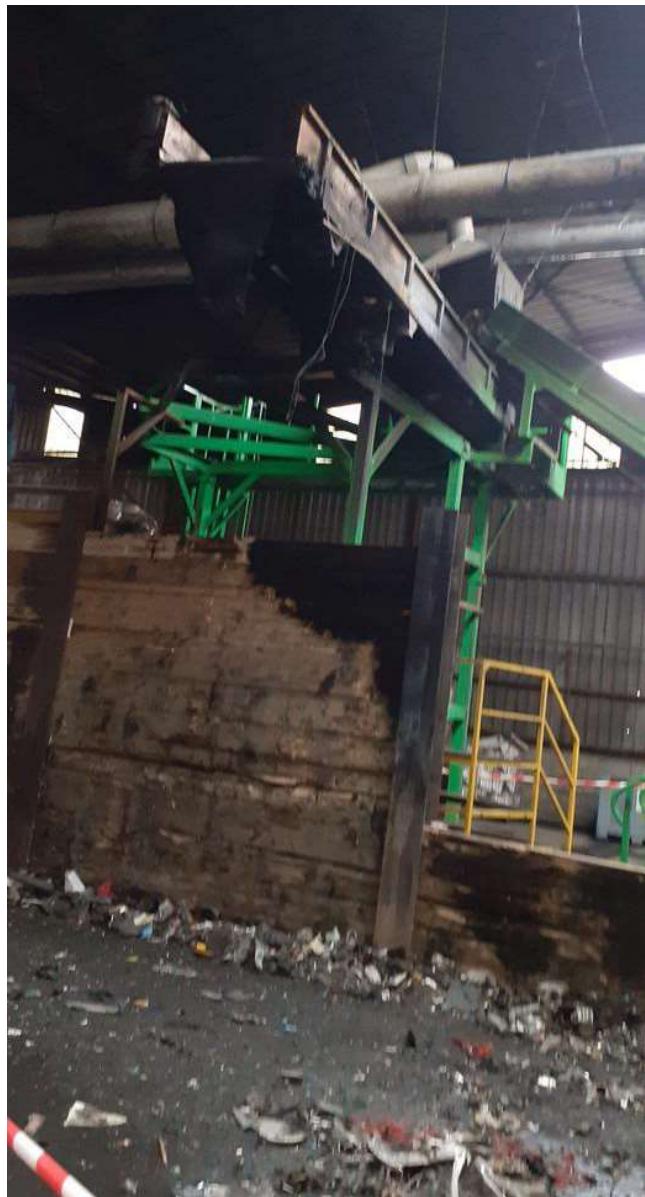
Photo 5 :
Plaques
thermofusibles
ayant fondu
sous l'effet de
l'incendie.

Photo 6 : zone d'entreposage des D3E après la phase de pré-tri, où l'incendie a eu lieu.
