## **Rapport de l'inspection des installations classées**

Visite d'inspection du 09/11/2022

**ETEX France Building Performance**  
500 rue Marcel Demonque  
84915 AVIGNON

L'inspection des installations classées a réalisé une visite d'inspection le 09/11/2022 de l'établissement ETEX France Building Performance, implanté Route de Blauvac 84380 MAZAN. Le présent rapport rend compte de cette visite. Cette partie contient des informations nominatives qui ne seront pas publiées sur le site Géorisques (<https://www.georisques.gouv.fr/>). Toute demande écrite de consultation ou transmission fera l'objet d'un examen selon les règles en vigueur.

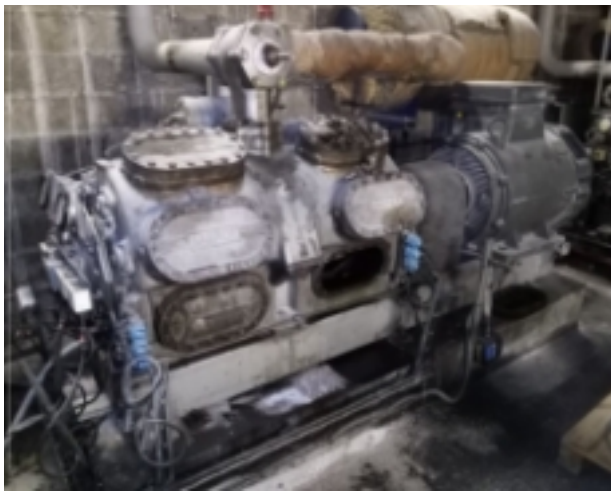
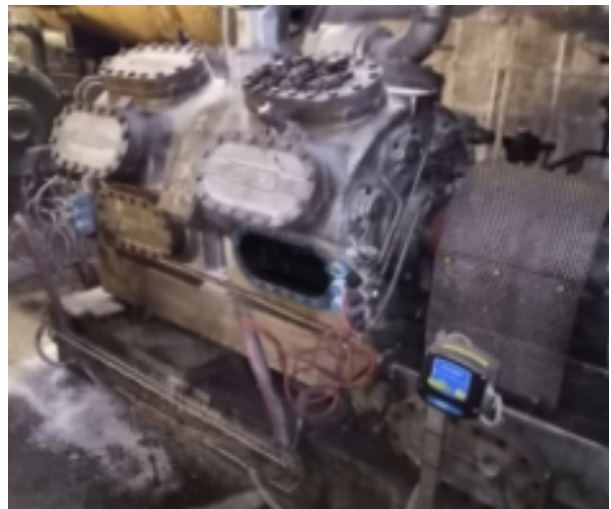
<b>Référence réglementaire :</b> Arrêté Préfectoral du 26/03/2021, article 1 <sup>er</sup>
<b>Thème(s) :</b> Risques chroniques, retrait des équipements pompes à chaleur
<b>Point de contrôle déjà contrôlé :</b> oui (inspection du 15 décembre 2020)
<p><b>Prescription contrôlée :</b> La société ETEX FRANCE BUILDING PERFORMANCE, dont le siège social est situé 500, rue Marcel Demonque – Pôle Technologique Agroparc – 84 917 AVIGNON CEDEX 9, réalise, sous seize mois à compter de la notification du présent arrêté, une mesure de retrait de ces équipements pompes à chaleur (PAC 1 et 2), exploités sur son site 3070, route de Blauvac – 84 380 MAZAN.</p> <p><b>Constats :</b> par courrier du 16 mars 2022, l'exploitant a informé monsieur le Préfet que la solution finalement retenue, afin de respecter la mesure de retrait des pompes à chaleur (PAC) 1 et 2, était l'arrêt de la fabrication des carreaux de plâtre sur son site de Mazan et le transfert de cette activité sur son site de Le Pin (77).</p> <p>Le jour de l'inspection, il a été constaté que les PAC n°1 et 2 étaient à l'arrêt et l'atelier de fabrication de carreaux de plâtre vidé de ses lignes de production. Par ailleurs, l'exploitant a transmis :</p> <ul style="list-style-type: none"> <li>- une attestation de mise à l'arrêt définitif des PAC n°1 et 2 du 27/06/2022, émise par la société Axima réfrigération ;</li> <li>- deux bordereaux de suivi de déchets dangereux n°108119 et 108120, relatifs à l'évacuation des fluides frigorigènes contenus dans les PAC n°1 et 2.</li> </ul> <p>L'exploitant a donc satisfait à la mesure de retrait des PAC n°1 et 2, imposée par l'arrêté du 26 mars 2021.</p>

Pompes à chaleurs n°1 et 2 à l'arrêt définitif

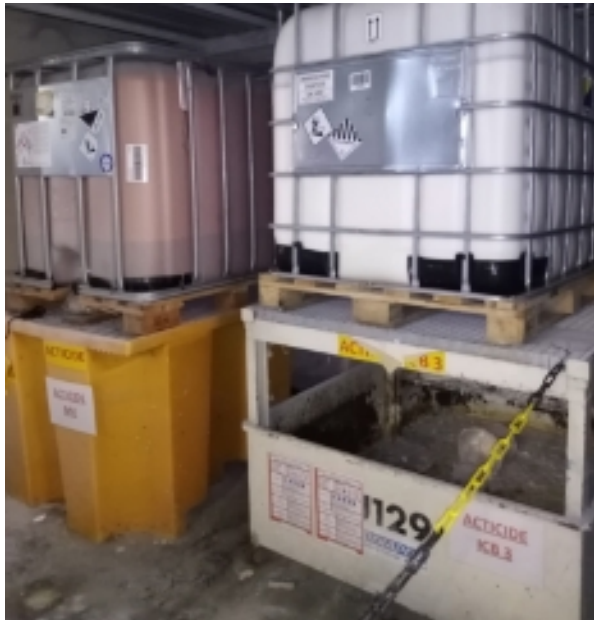
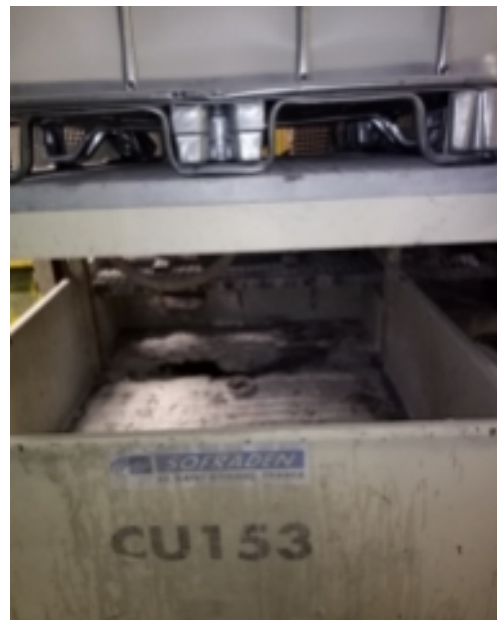
- les rétentions CU129 et CU153 étaient remplies à hauteur d'environ 50% par des déchets ;
- la rétention des deux conteneurs superposés, reliés par une tuyauterie souple, était manifestement insuffisante en cas de fuite du conteneur inférieur si les deux conteneurs étaient remplis.

L'exploitant indique qu'un nettoyage semestriel des rétentions est effectué.

Rétentions encombrées de déchets

**Observations :** L'exploitant doit, sous 30 jours, nettoyer les rétentions encombrées de déchets et mettre en place une rétention de capacité suffisante pour l'ensemble des stockages. La fréquence de contrôle et de nettoyage des rétentions doit également être renforcée, afin de garantir la disponibilité des volumes de rétentions.

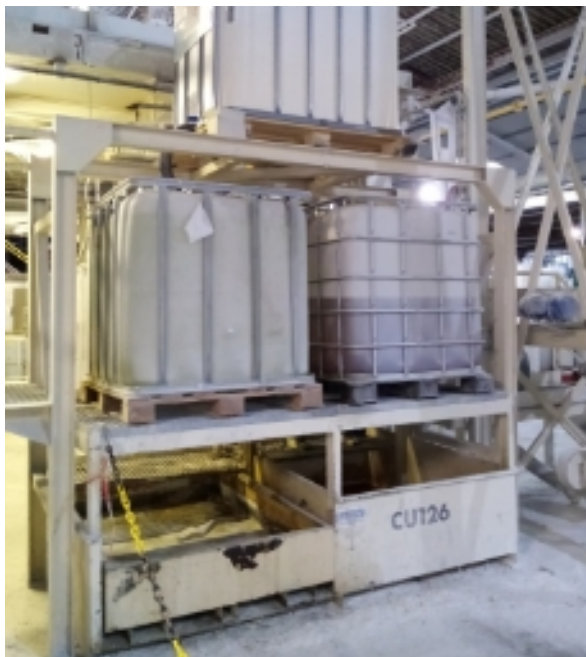
rétenion insuffisante (à gauche)
