## **Rapport de l'Inspection des installations classées**

Visite d'inspection du 08/11/2024

**EDF - GDF Marcel Paul**

Rue Marcel Paul  
17000 LA ROCHELLE

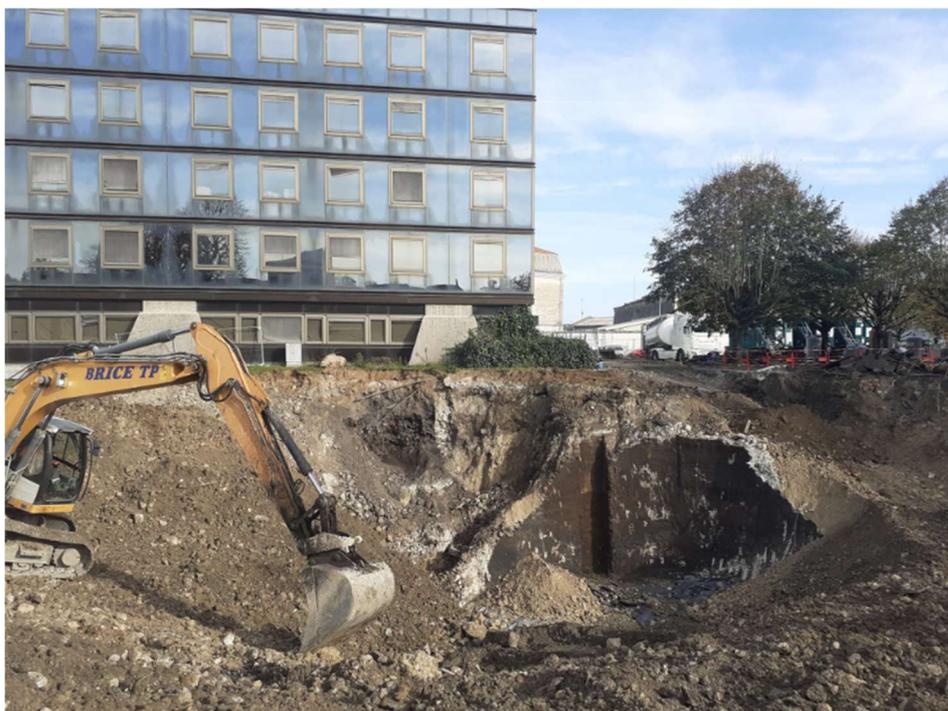
Considérant la proximité immédiate des fondations du bâtiment existant qui a vocation à être gardé dans le projet (bâtiment avec chantier de désamiantage en cours) une partie de la citerne béton devra être conservée. Les opérations de pelletage visent à éliminer les dernières terres polluées et matériaux accessibles (ferrailles), racler les bétons, plus reboucher l'excavation.

Vue du dernier morceau de cuve maçonnée

=> Considérant qu'au regard des nuisances et pour des raisons de stabilité l'ancienne cuve maçonnée n'a pu être intégralement enlevée, Speed Réhab devra intégrer cette situation dans son rapport de fin de travaux et notamment présenter des analyses de sols dans ce secteur, associées à une ARR.

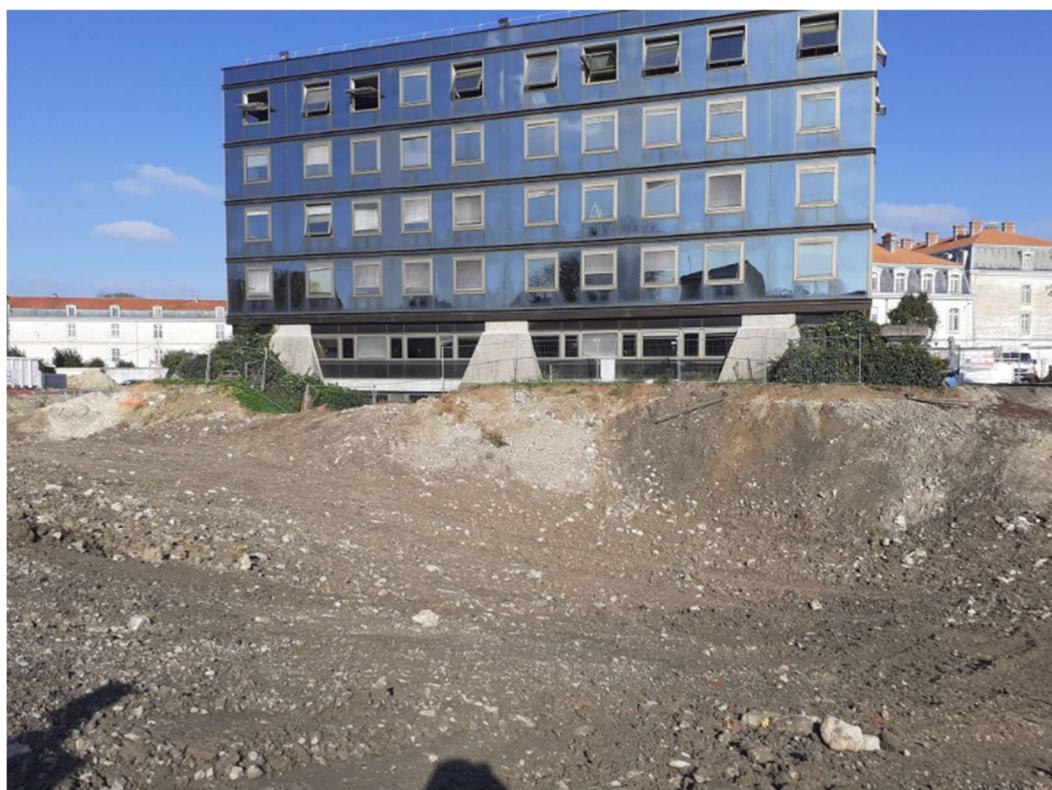
Par mail du 08/11/2024 à 16h, Speed Réhab confirmait que le rebouchage était achevé.

Ce point a pu être vérifié par l'inspection le 10/11/2024 puis le 13/11/2024 (voir planche photos)

Vue de la zone après remblaiement

**Considérant les nuisances signalées, il a été demandé à Speed Réhab, que l'opération de rebouchage de l'excavation soit achevée rapidement avant le week-end.**

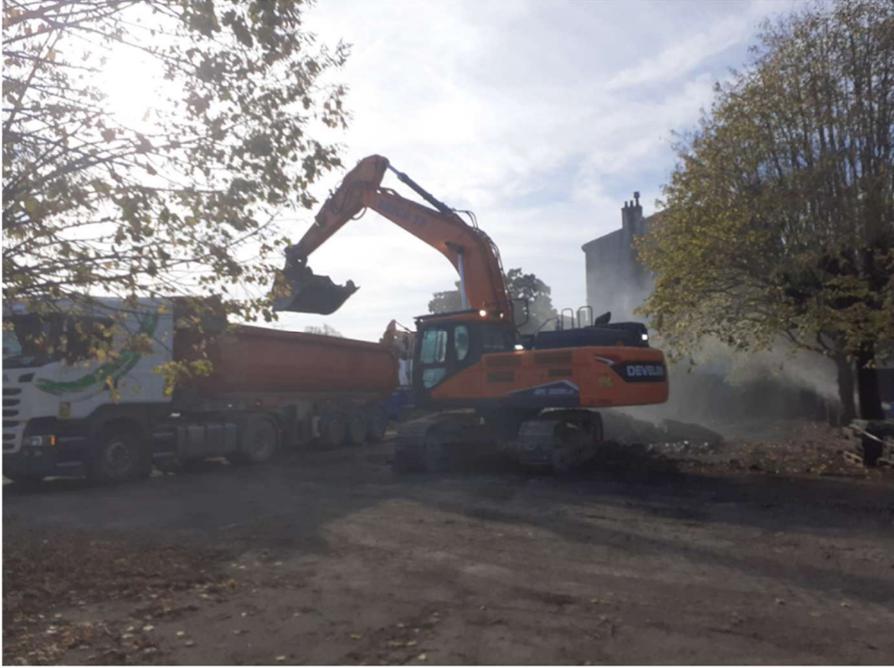
Lors de l'inspection du 08/11/2024 les opérations d'enlèvement des bétons étaient en cours. Afin de limiter les nuisances, Speed Réhab n'a pas installé sur site de stockage provisoire des matériaux.

Les bétons sont découpés, acheminés au sein du chantier vers une plateforme d'environ 200m<sup>2</sup> qui permet la reprise par une pelle pour effectuer le chargement vers des camions qui se succèdent.

Opération d'enlèvement des bétons de la cuve

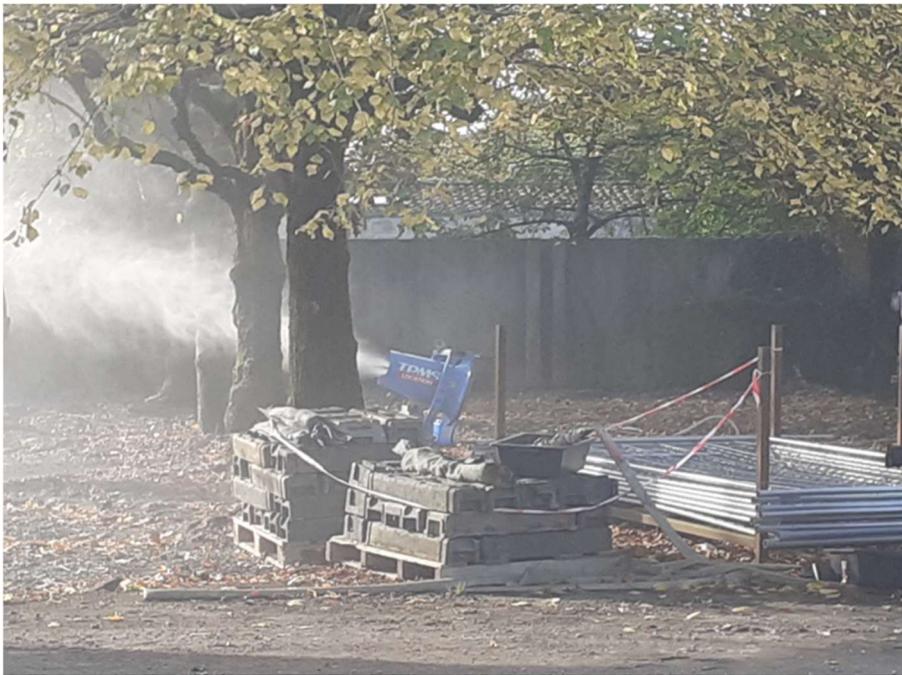
À l'occasion des travaux d'enlèvement des bétons qui étaient en cours lors de la visite DREAL du 8 novembre 2024, il a été constaté que ceux-ci étaient particulièrement odorants. Le canon brumisateur en fonctionnement abattait les poussières, mais ne supprimait pas la totalité des odeurs et ce malgré l'utilisation de produit désodorisant

Ces bétons étant très odorants, et les opérations pouvant générer de la poussière, un brumisateurs d'eau était en fonctionnement pour abattre les émanations (planche photo n°1).

Opération d'enlèvement des bétons de la cuve : canon en fonctionnement

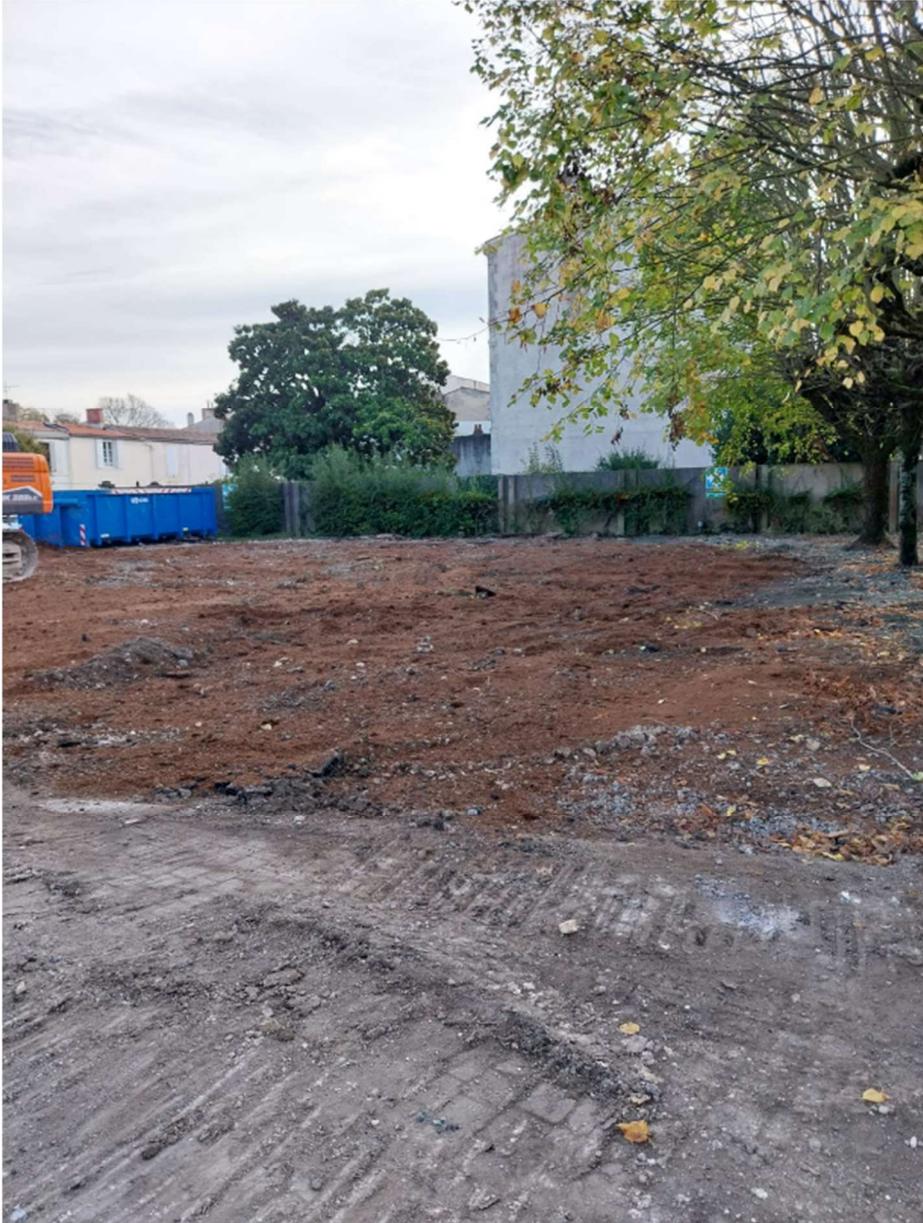
Ce point a pu être vérifié par l'inspection le 10/11/2024 puis le 13/11/2024 (planche photo n° 2)

Vue de la zone de reprise des bétons de la cuve après nettoyage

**Il a été demandé à Speed Réhab, qu'à la fin des opérations de chargement des camions et en tout état de cause avant le week-end, la plateforme temporaire de chargement soit vide et nettoyée des matériaux susceptibles d'engendrer des nuisances.**

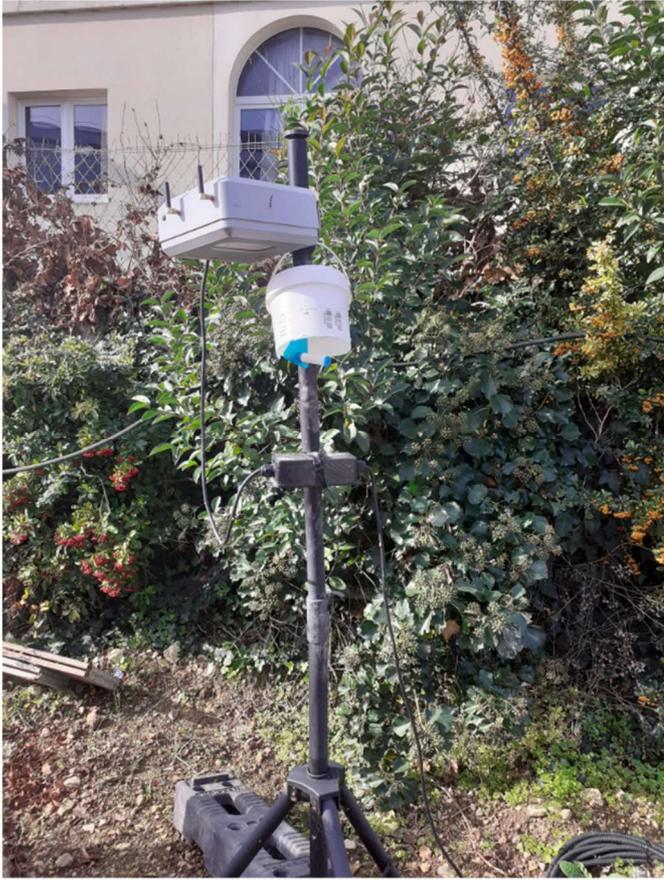
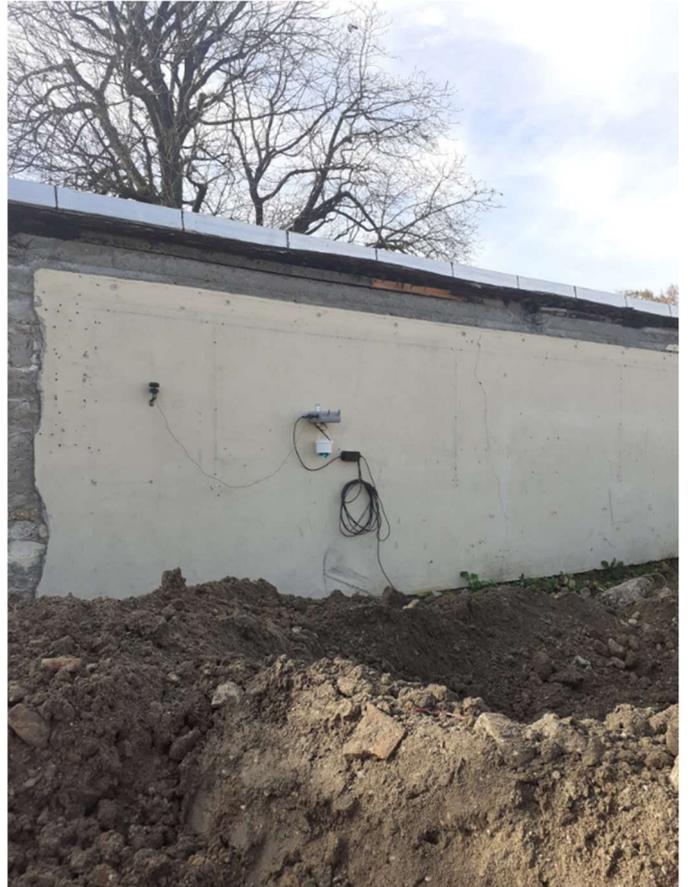
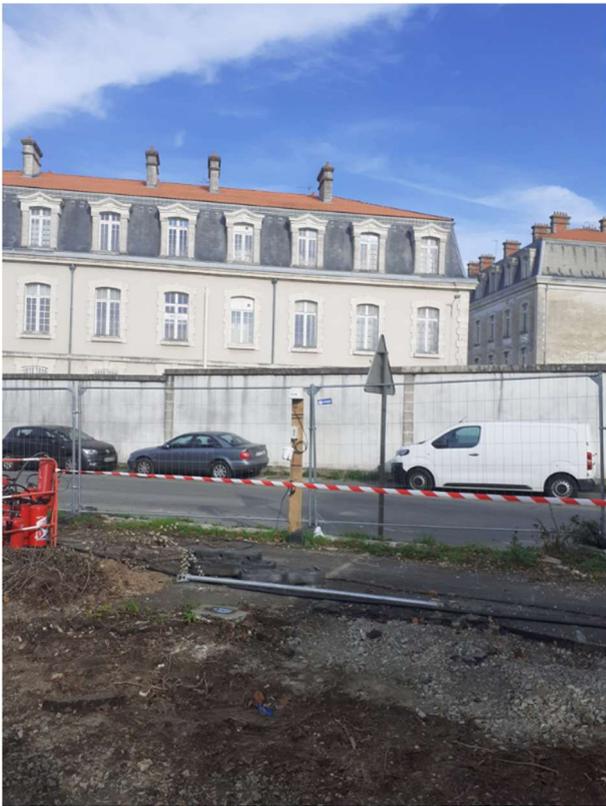
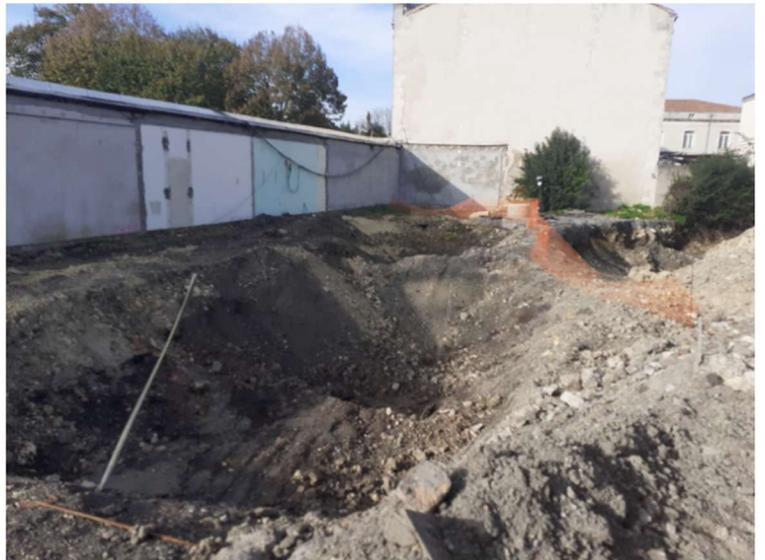
- quatre dispositifs fixes de mesure de l'air (également de type PID) situées en périphérie du site sur 3 côtés, notamment à proximité immédiate de l'ensemble scolaire. Ces dispositifs mesurent en continu (24/24h) avec des remontées d'informations (toutes les 60 secondes pour 3 PID, toutes les 10mn pour le PID côté rue) et si besoin mise en alerte du chef de chantier et du bureau d'étude BG qui appuie SR tout au long du chantier pour que soient prises des mesures correctives. **SR indique avoir mis en place ce dispositif pour la protection des populations externes au chantier.**

A l'issue d'échanges avec SPEED REHAB, il est apparu que les seuils d'alertes à l'exposition des travailleurs et de la population riveraine aux produits toxiques émanant du chantier de dépollution retenus par Speed Rehab et ses prestataires, s'appuyant sur une dérivée du seuil toxique accidentel, ont été inadéquats et insuffisants pour répondre à l'objectif fixé par les arrêtés préfectoraux du 17 février 2021 et du 2 mai 2024 et tendant à ce que la réalisation du chantier n'expose pas les tiers riverains à des risques pour leur santé.

Vue des 4 balises de surveillance (PID + radiellos)

**=> Il est demandé à Speed Réhab de fournir dans le délai de 1 mois l'étude préalable ayant servi à la détermination du nombre, de l'implantation, et des critères de calibrage des dispositifs de**

**=> Pour la reprise du chantier, suite à la décision d'arrêt du 13/11/2024, de nouveaux seuils de suivi de chantier devront être proposés par Speed Réhab, en lien avec les autorités sanitaires.**
