Rapport de l'Inspection des installations classées

Visite d'inspection du 06/04/2023

ORIL INDUSTRIE

Références : 20230406_VI_ORIL-Bolbec_Eaux superficielles

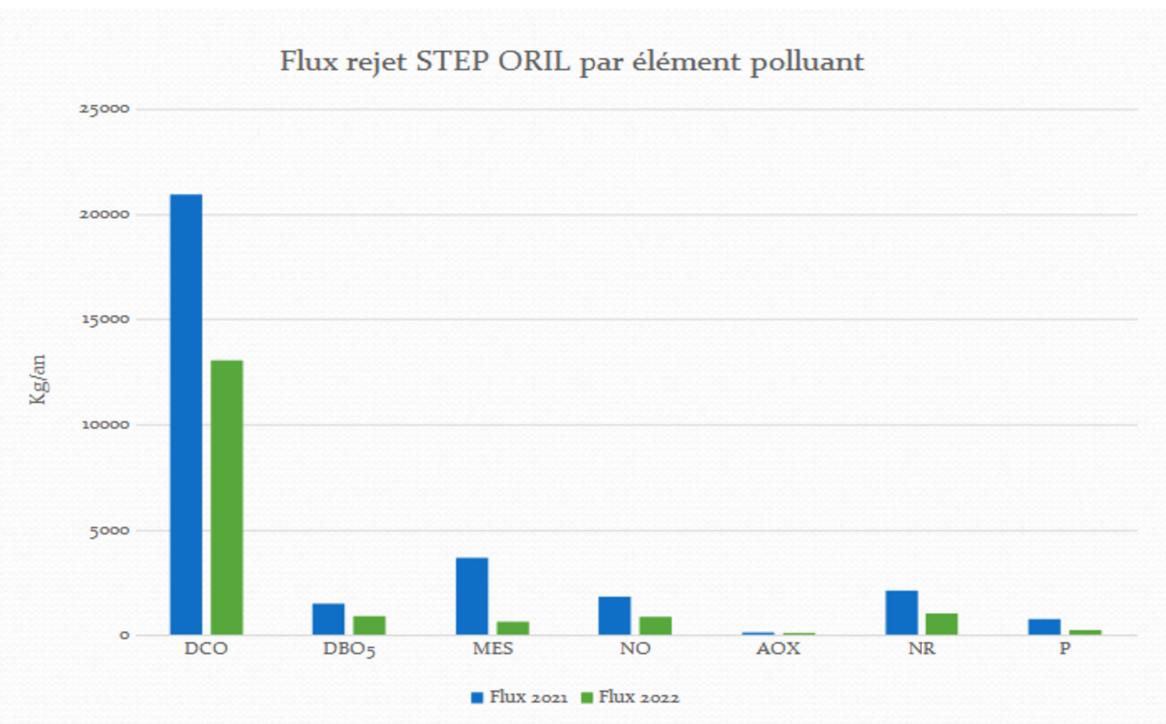
L'exploitant a présenté les actions réalisées et encore en cours pour améliorer la qualité du rejet des effluents aqueux en matières en suspension (MES) et en Nitrites, en sortie de station d'épuration interne au site vers le milieu récepteur (la Seine, principalement) :

Du fait des actions engagées, les flux de polluants en sortie de la station d'épuration du site ont été réduits comme présentés ci-dessous :
