Rapport de l'Inspection des installations classées

Visite d'inspection du 15/11/2024

ERASTEEL SAS

Références : 20241121-RAP-63-1165-InspGrandeTranchee
Code AIOT : 0005600023

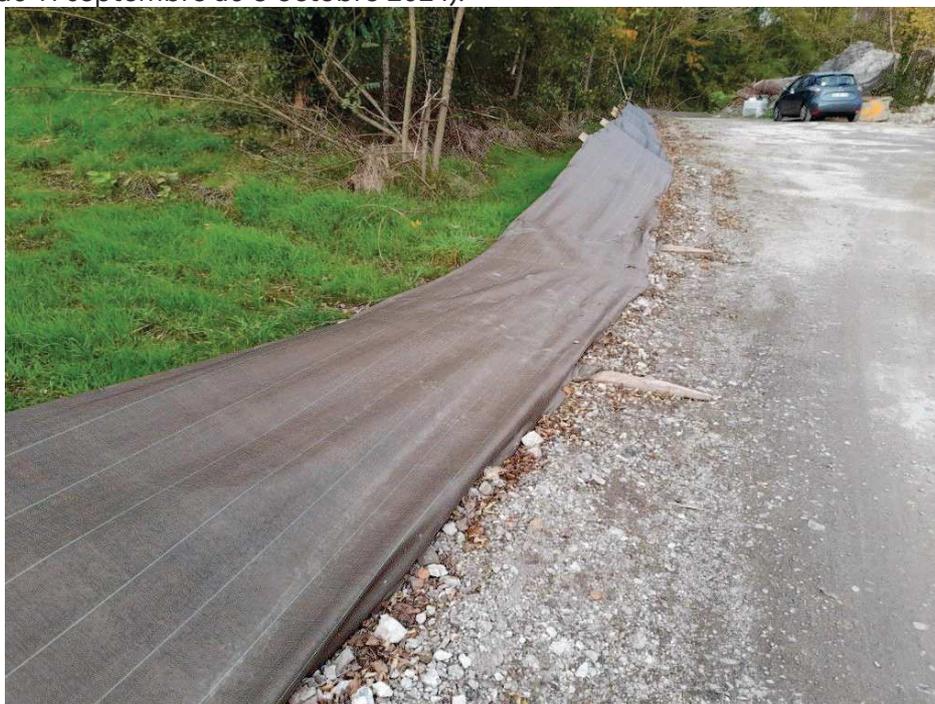
Les barrières anti-retour étaient en place sur tout le périmètre de la zone de travaux (hormis zone en forte pente au Sud). La barrière était couchée à proximité de la zone de rotation des camions (Nord du site, à proximité de la plateforme de transit appartenant à la commune).

L'exploitant devra s'assurer de l'intégrité de ses barrières anti-retour pendant toute la durée des travaux.
