## **Rapport de l'Inspection des installations classées**

Visite d'inspection du 07/10/2024

#### **KEM ONE**

Usine de Balan  
BP 1  
01360 Balan

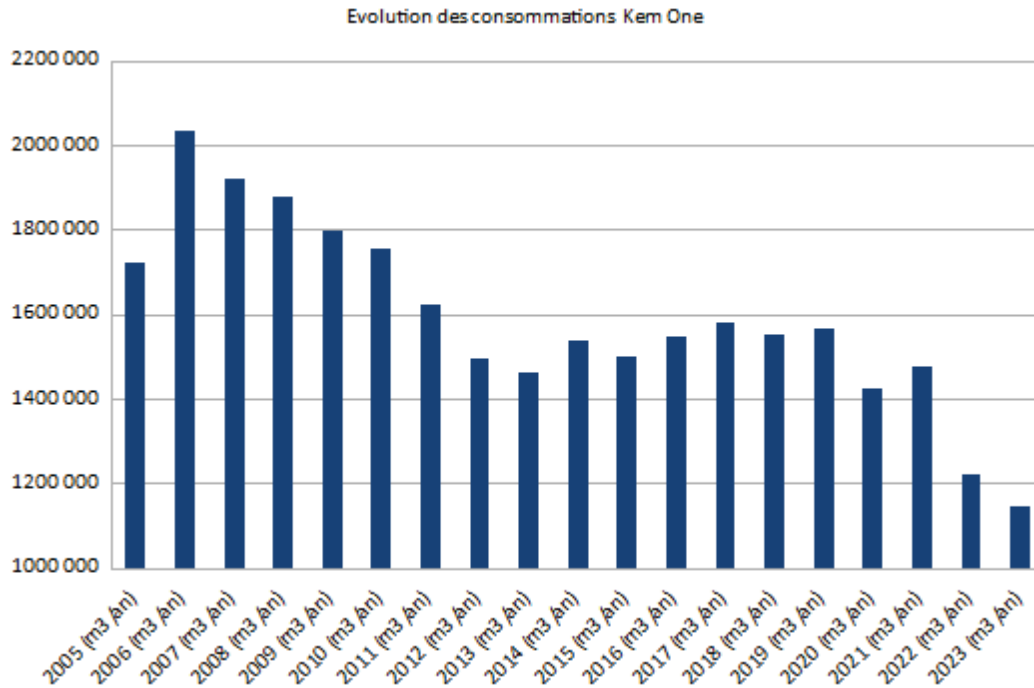
La réduction de consommation d'eau était déjà démontrée par le site Kem One Balan. Les chiffres actualisés confirment une poursuite de la tendance à la diminution de consommation.
