Rapport de l'Inspection des installations classées

Visite d'inspection du 26/02/2025

GAEC LE PETIT LUNDI

Le Châtenay
85310 LA CHAIZE LE VICOMTE

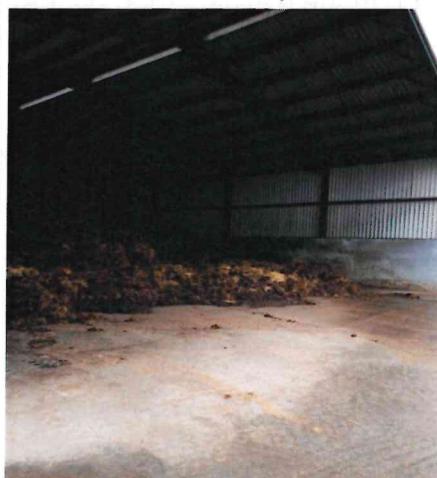
1 Fumière couverte

Le fumier est stocké dans une fumière couverte. Il n'est pas constaté d'écoulement de jus de fumière en dehors de l'ouvrage. Un autre bâtiment pouvant également servir de fumière couverte stocke de la paille ou du fourrage.

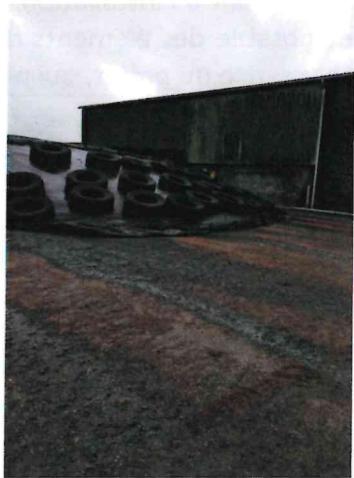
2 Silos

Des traces noirâtres sont présentes aux abords immédiats de silos, mais il n'est pas constaté de ruissellement de jus de silos au-delà de ces écoulements qui s'arrêtent au niveau de cette zone, à l'intérieur du silo.

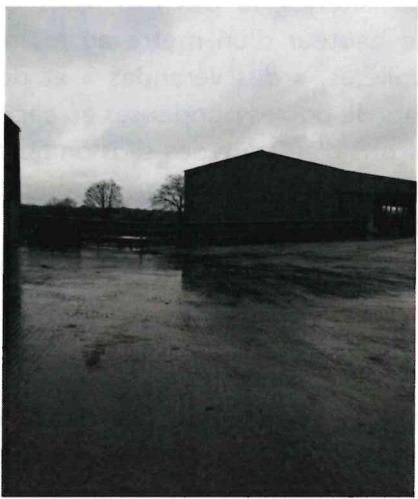
3 Aire bétonnée centrale

Du purin s'écoule en faible quantité dans la prairie attenante au site à partir du bord de l'aire bétonnée centrale du site. La prairie forme un plateau à ce niveau, avant une forte pente jusqu'en contrebas de la prairie, le fossé objet du signalement se trouvant derrière une haie longeant le bas de la prairie. Une flaque de purin est présente au bord de la zone bétonnée puis ruisselle au niveau d'une zone limitée au plateau enherbé faisant tampon. Il n'est pas constaté de ruissellement d'effluents vers le bas de la prairie ni en direction du fossé récupérant les eaux pluviales du site longeant la prairie depuis le site jusqu'en contrebas de la prairie.

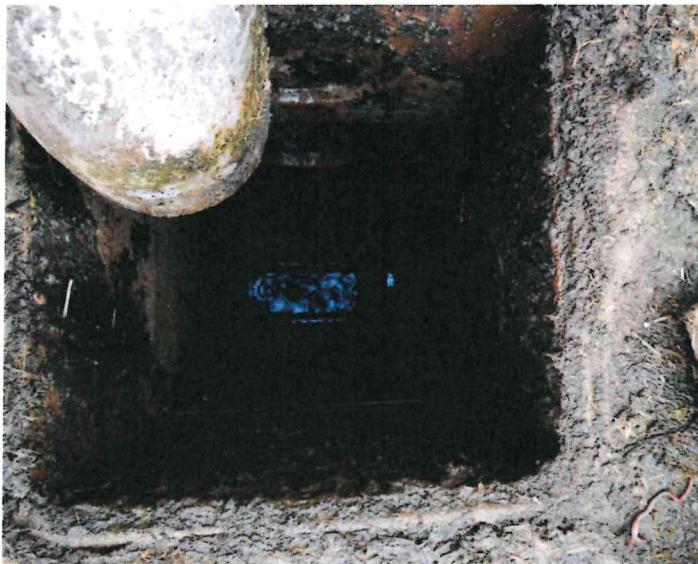
6 Regard de récupération d'eau pluviales de toiture

Les eaux de toiture des bâtiments (stabulations, fumière couverte, hangar de stockage de paille ou fourrage) sont collectées via des gouttières ou chéneaux et canalisées vers le fossé longeant en direction de l'ouest la prairie attenante au site. Les eaux du fossé sont terreuses au vu des pluies récentes mais il n'est pas constaté de pollution des eaux, que ce soit au départ du fossé au niveau de la buse de récupération des eaux pluviales du site, ou en contrebas de la prairie.

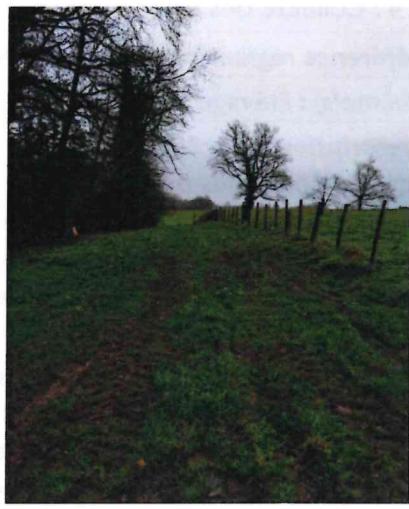
10 Bas de prairie (haie à gauche séparant la prairie et le fossé faisant l'objet du signalement)
