Rapport de l'Inspection des installations classées

Visite d'inspection du 12/06/2024

SAPROFIL

ZI des Fruchardières
5 rue Clément Ader
85340 Les Sables-d'Olonne

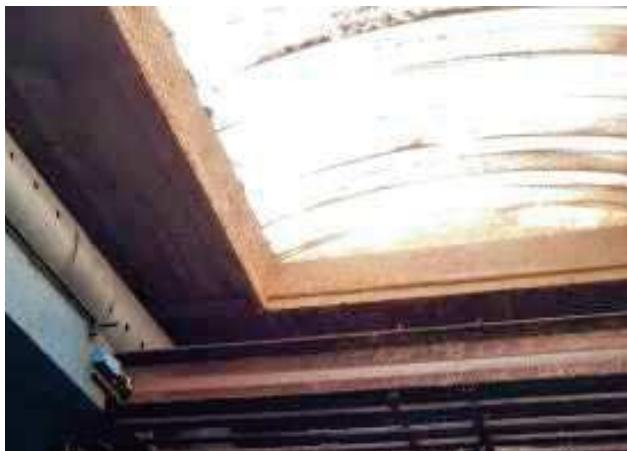
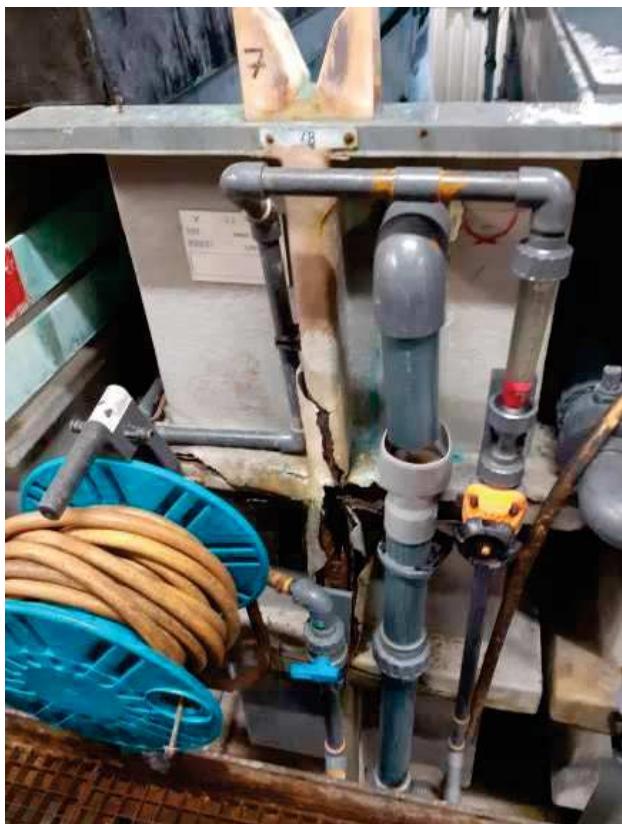
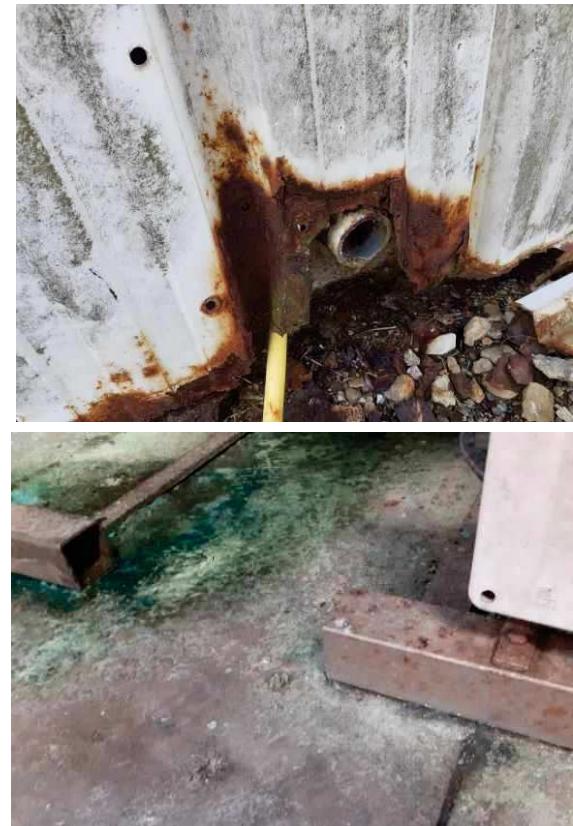
De manière générale, le bâtiment et la ligne de traitements de surfaces sont en mauvais état : la charpente, la toiture et le bardage métallique présentent des traces importantes de corrosion, le sol de l'atelier est dégradé, certaines cuves de la ligne semblent présenter des traces de fuite, etc.

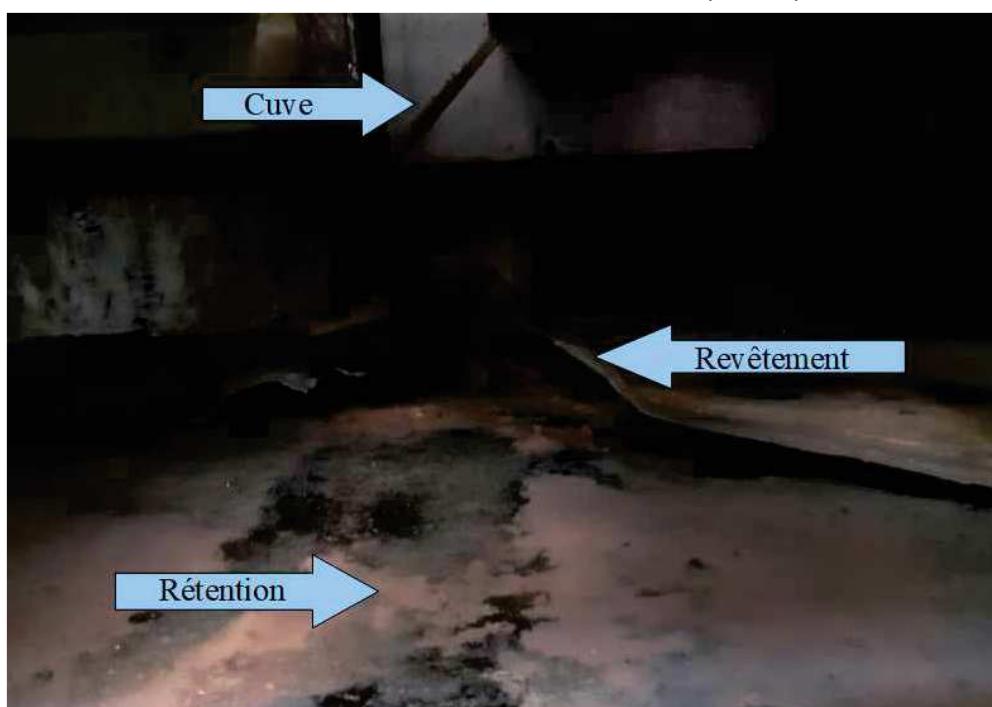
Ces deux rétentions ont été munies d'un revêtement, afin de rendre ces rétentions étanches et résistantes à l'action chimique des bains. Néanmoins, ces revêtements sont dans un état de dégradation très avancé, notamment sous la cuve d'acide chromique (cf photo ci-dessous)

Compte tenu de leur état, ces revêtements sont devenus inefficaces. Par conséquent, les capacités de rétention associées à la ligne de traitements de surfaces ne sont plus étanches et résistantes à l'action chimique des bains, ce qui constitue un écart.

L'écart constaté lors de la visite du 6 juillet 2023, ayant justifié l'article 6 de l'arrêté préfectoral de mise en demeure du 9 octobre 2023, n'est donc pas levé.

Il est rappelé que le site fait actuellement l'objet d'une gestion de pollution des sols et des eaux souterraines et que cette pollution a très probablement été causée par un manque d'étanchéité de ces rétentions et par des fuites et/ou des égouttures recueillies dans ces ouvrages.

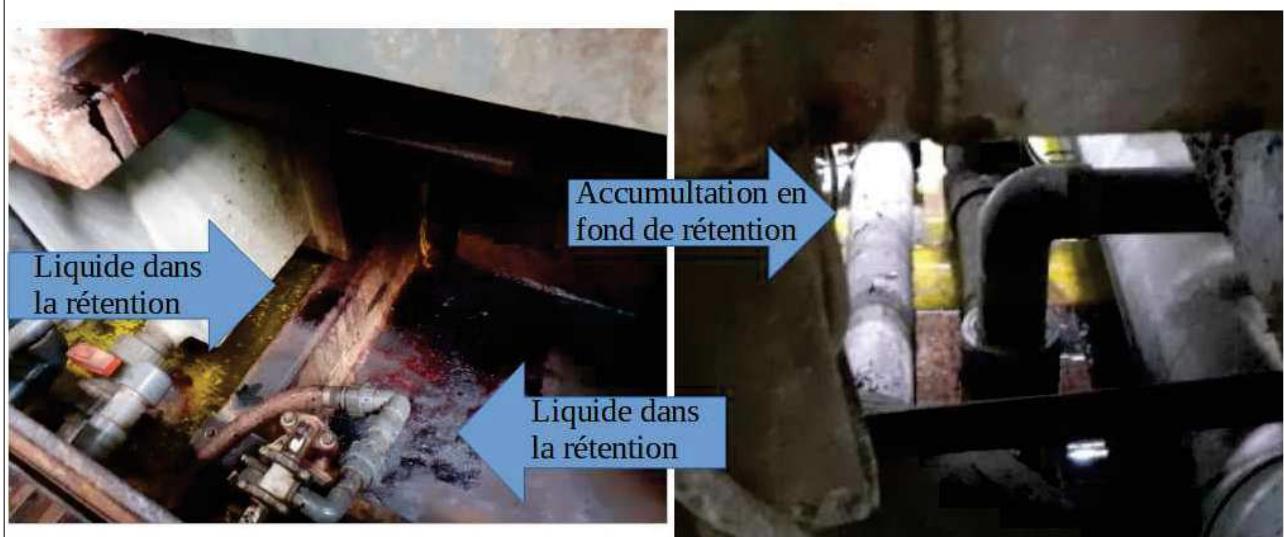
Des liquides, assimilables par leur aspect aux mélanges présents dans les cuves de la ligne de traitements de surfaces et contenant des substances dangereuses, sont présents dans les rétentions, en particulier en point bas de la rétention principale. Ces liquides apparaissent constitués d'égouttures voire de fuites de bains. En effet, certaines cuves présentes des traces de fuites et une partie des égouttures produites, lors du passage des pièces d'un bain à l'autre, n'est pas recueillie avant de rejoindre la rétention. En l'absence de dysfonctionnement particulier lors de la visite de contrôle, il s'agit donc du fonctionnement normal des installations.

Les rétentions associées à la ligne de traitements de surfaces ne sont donc pas vides de toute liquide en fonctionnement normal, ce qui constitue un écart.

La présence permanente de ces liquides dans les rétentions, associée aux défauts d'étanchéité de ces rétentions, est très probablement à l'origine de la pollution avérée des sols et des eaux souterraines. La situation actuelle est susceptible d'aggraver cette situation.

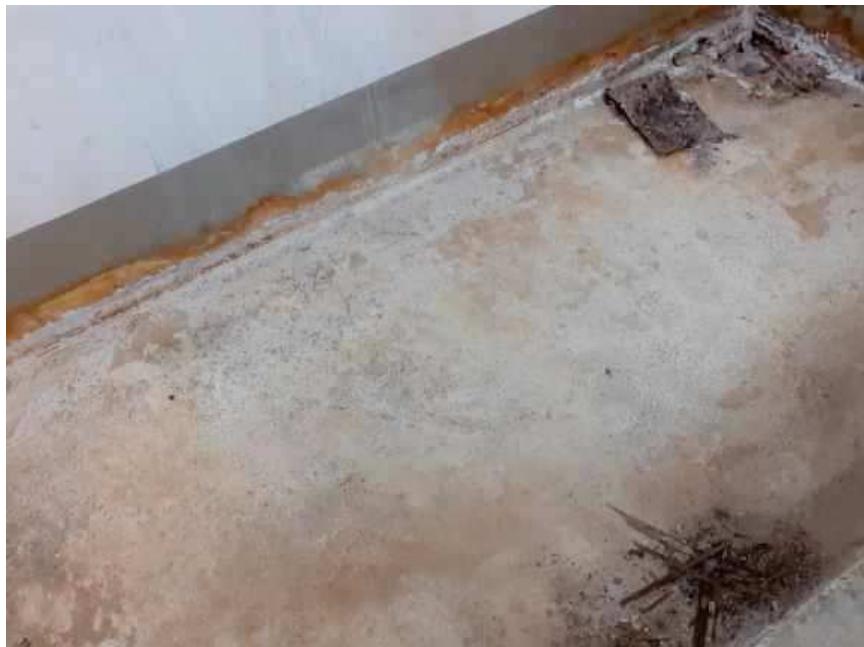
5 des 6 rétentions associées aux locaux de stockage des produits dangereux ne sont pas munies d'un revêtement réputé étanche et résistant à l'action chimique des produits stockés, compte tenu de l'état de ce revêtement.

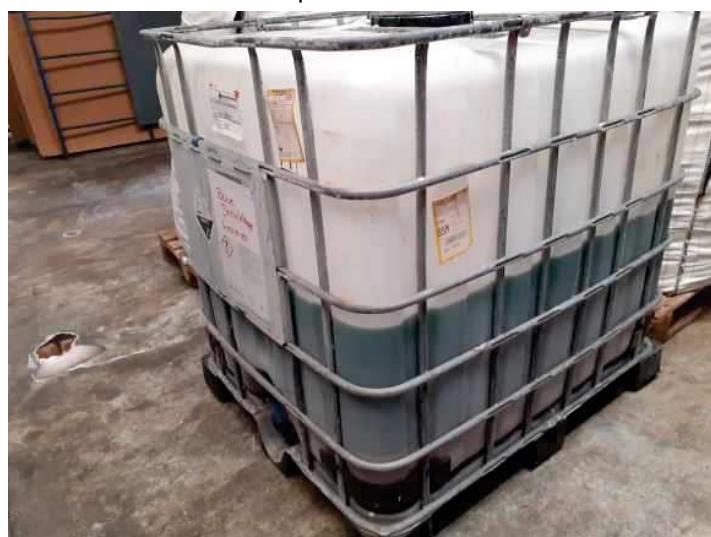
Plusieurs GRV (grands récipients pour vrac) de boues de nickelage (purge des bains de nickelage, composée d'une phase liquide et de boues de décantation) sont stockés dans l'atelier et dans un local déchets, sans être associés à des capacités de rétention.

Les conditions actuelles d'entreposage des déchets présentent donc un risque de pollution des eaux et des sols, ce qui constitue un écart.

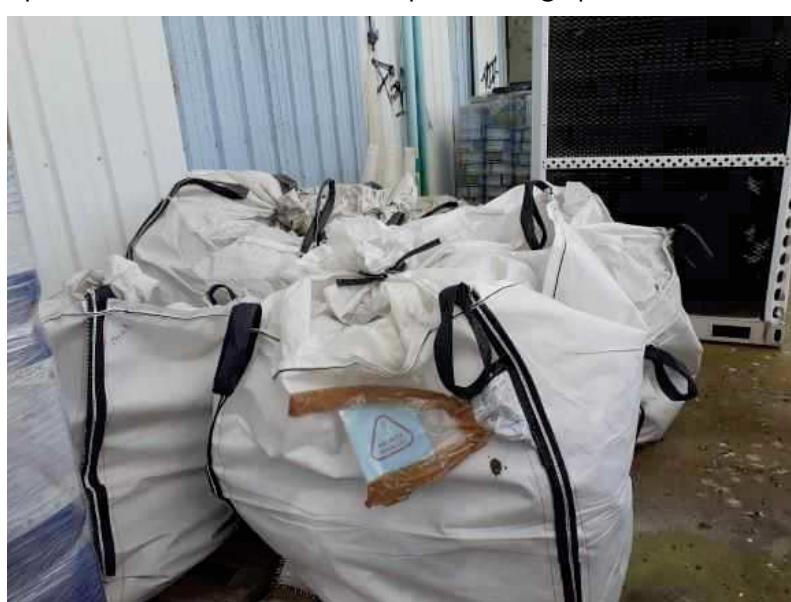
Plusieurs GRVS (grands récipients pour vrac souples) contenant des boues d'hydroxydes métalliques sont entreposés en extérieur, sans protection particulière vis-à-vis des intempéries. Ces GRVS n'étant pas étanches et ces boues étant un déchet dangereux, ce mode d'entreposage entraîne un risque de pollution des eaux et des sols par lessivage par les eaux météoriques.

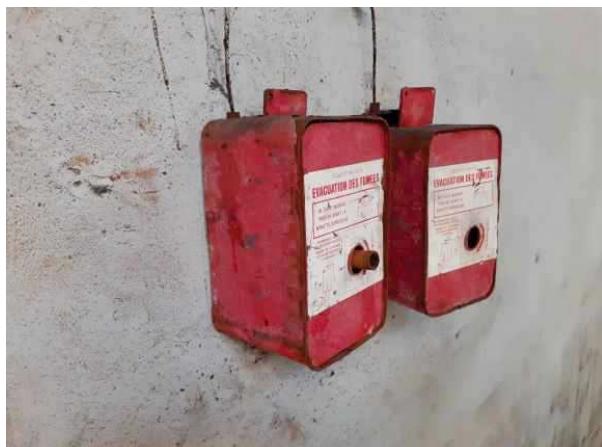
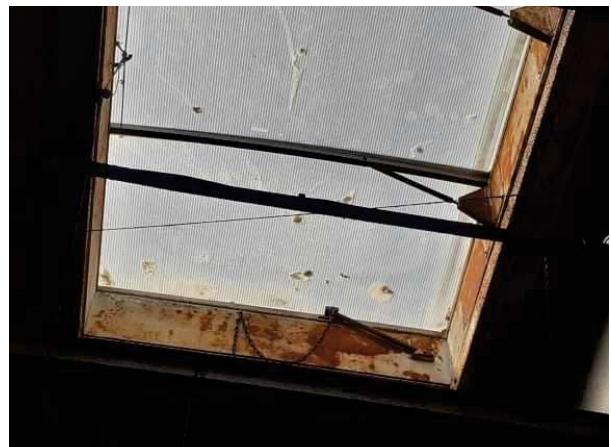
L'atelier abritant les installations de traitements de surfaces dispose de trappes de désenfumage. Toutefois, elles ne sont pas à commande automatique, mais à commande manuelle actionnable à l'aide d'une manivelle, ce qui constitue un écart.

En outre, ces commandes manuelles sont inopérantes et aucune manivelle n'est présente à proximité de ces commandes. En l'état, l'atelier abritant les installations de traitements de surfaces ne dispose donc d'aucun exutoire de désenfumage fonctionnel, ce qui constitue également un écart.

L'écart constaté lors de la visite du 6 juillet 2023, ayant justifié l'article 10 de l'arrêté préfectoral de mise en demeure du 11 octobre 2023, n'est donc pas levé.

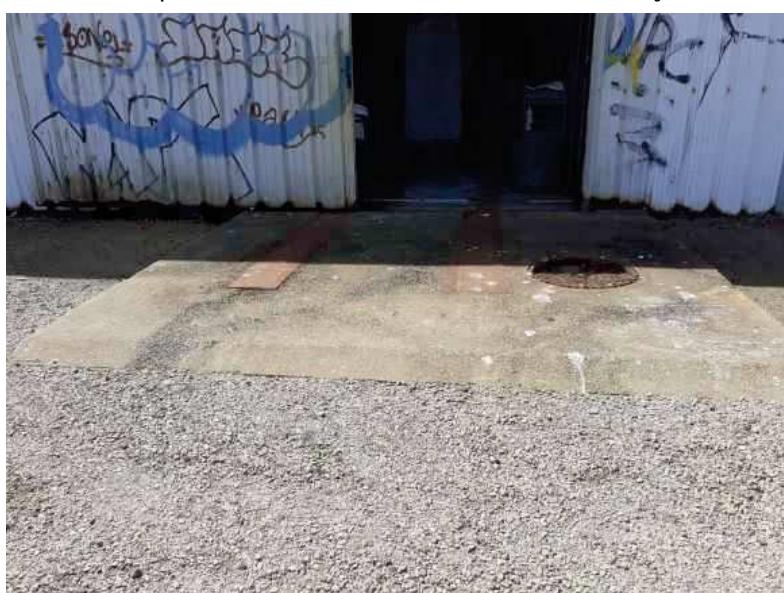
Les bains usés sont directement pompés par un camion-citerne, pour être évacués vers une filière de gestion des déchets. Cette opération est réalisée au niveau de la façade nord du bâtiment.

Cette zone de chargement n'est pas étanche et n'est pas reliée à une capacité de rétention, ce qui constitue un écart. Même si le volume de rétention nécessaire n'a pas été dimensionné dans l'étude de dangers, l'absence totale de rétention constitue un écart.

L'écart constaté lors de la visite du 6 juillet 2023, ayant justifié l'article 10 de l'arrêté préfectoral de mise en demeure du 9 octobre 2023, n'est donc pas levé.
