Rapport de l'Inspection des installations classées

Visite d'inspection du 11/10/2023

LOHR Industrie
29 rue du 14 juillet
67980 HANGENBIETEN

- LOHR Industrie
- Avenue de la Concorde PAE de la Plaine de la Bruche - 67120 DUPPIGHEIM
- Code AIOT : 0006700838
- Régime : Enregistrement
- Statut Seveso : Non Seveso
- IED : Non

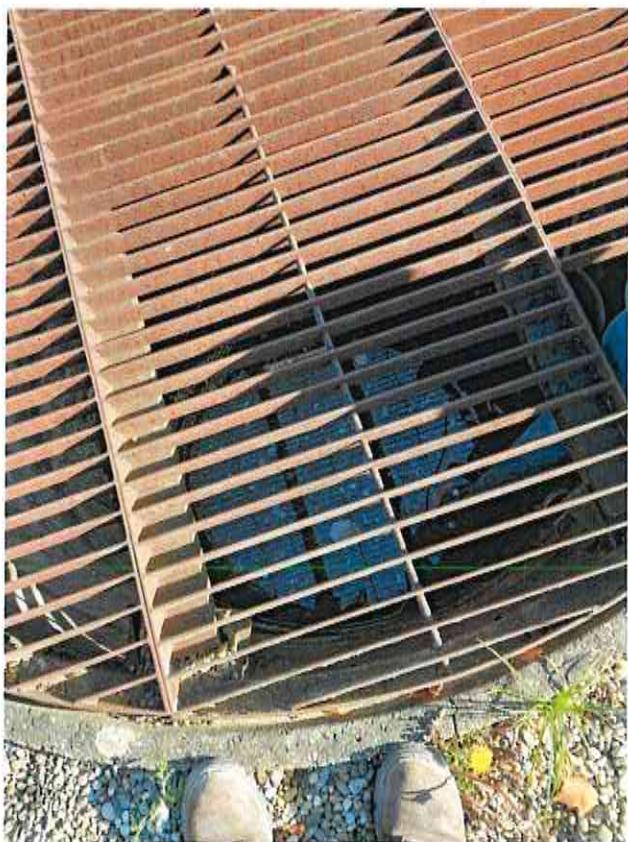
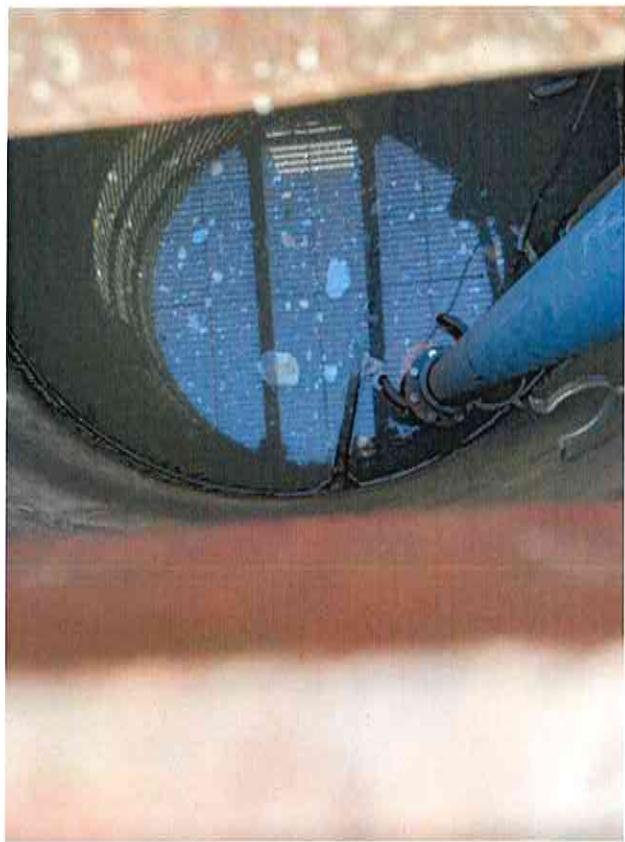
D'une part, l'inspection signale, que le fossé présent à l'Est du site au niveau des bâtiments DL7, DL16 et DL19, devra obligatoirement être rendu étanche, notamment si ce dernier doit participer au volume de confinement des eaux polluées d'extinction d'un incendie ou provenant d'un accident. D'autre part, le bassin de rétention étanche à créer au Nord-Est du giratoire du site devra obligatoirement être clôturé pour éviter le risque de chute des salariés.. Il est rappelé que ce bassin doit être maintenu vide.

Considérant qu'il n'existe pas de bassins de confinement sur le site et que les travaux de mise en conformité n'ont toujours pas été réalisés, ceci constitue une non-conformité aux dispositions de l'article 9.2.4 (Confinement des eaux polluées d'extinction d'un incendie ou provenant d'un accident) de l'arrêté préfectoral complémentaire du 06/04/2009.

L'inspection rappelle qu'une consigne générale du confinement des eaux polluées d'extinction d'un incendie ou provenant d'un accident devra être rédigé avec les modifications apportées. L'inspection insiste sur le fait que l'information des salariés devra aussi porter sur la situation d'accident ou le confinement devra être nécessaire pour éviter une éventuelle pollution du milieu naturel.
