Rapport de l'Inspection des installations classées

Visite d'inspection du 18/01/2023

PACK SYSTEME MAURIENNE

Références : 20230117-RAP-InspectionPSM-V1
Code AIOT : 0006104378

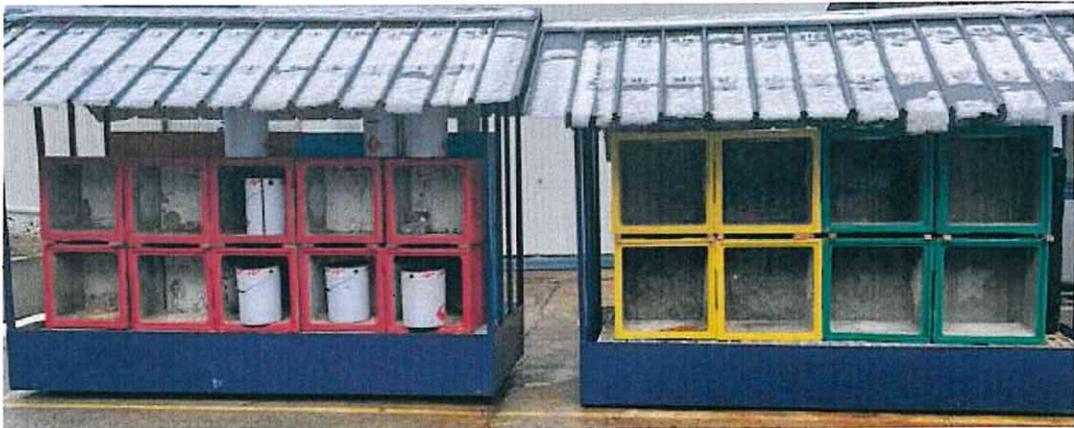
Référence réglementaire : Code de l'environnement du 24/09/2020, article R.512-69
Thème(s) : Risques accidentels, Rapport d'accident ou d'incident
Prescription contrôlée : (Suite de la précédente inspection du 11 avril 2022) L'exploitant transmettra son rapport d'accident (15 jours). Il devra rappeler les bonnes pratiques aux opérateurs. Dans ce rapport, il lui est notamment demandé d'examiner les pistes de progrès suivantes :- mise en place d'un auvent pour protéger la zone de stabilisation ; - doublage de la télétransmission pour que l'alerte arrive directement sur le portable d'astreinte ; - détermination d'une zone pour le stockage des seaux et des outils de maintenance en dehors de la zone de production ; - mise en place d'une vidéo-surveillance permettant une levée de doute immédiate ; - amélioration des actions réflexes avec la société Terecoval (15 jours) ;
Constats : Le rapport complet a été transmis le 25 mai 2022. Il convient de préciser que les premiers éléments identifiés par l'exploitant pour expliquer l'origine de l'incendie (et qui ont conduit aux mesures citées ci-dessus) n'ont pas été confirmés suite à une analyse plus approfondie : l'exploitant a en effet déterminé que la combustion de l'ATCC a été provoquée par une fuite d'huile d'un moteur situé en surplomb, faisant partie d'un pont roulant inutilisé. Ce moteur et deux autres semblables ont été immédiatement supprimés. Toutefois, l'exploitant a décidé de maintenir la mise en place de ces mesures qui améliorent la sécurité du site : <ol style="list-style-type: none">1. Mise en place d'un auvent pour protéger la zone de stabilisation : l'inspection a constaté sur place que les auvents ont été installés (voir photo ci-dessous) ;2. Doublage de la télétransmission pour que l'alerte arrive directement sur le portable d'astreinte : voir le constat précédent ;3. Détermination d'une zone pour le stockage des seaux et des outils de maintenance en dehors de la zone de production : cette zone a été déterminée et mise en place ;4. Mise en place d'une vidéo-surveillance permettant une levée de doute immédiate : quatre caméras ont été installées pour couvrir l'ensemble du site : les images ne sont transmises qu'au personnel d'astreinte ;5. Amélioration des actions réflexes avec la société Terecoval (15 jours) : les deux exploitants se sont rencontrés pour définir ces mesures ; un échange des numéros d'astreinte a été réalisé.

<i>Auvent de protection sur la zone de stabilisation</i>

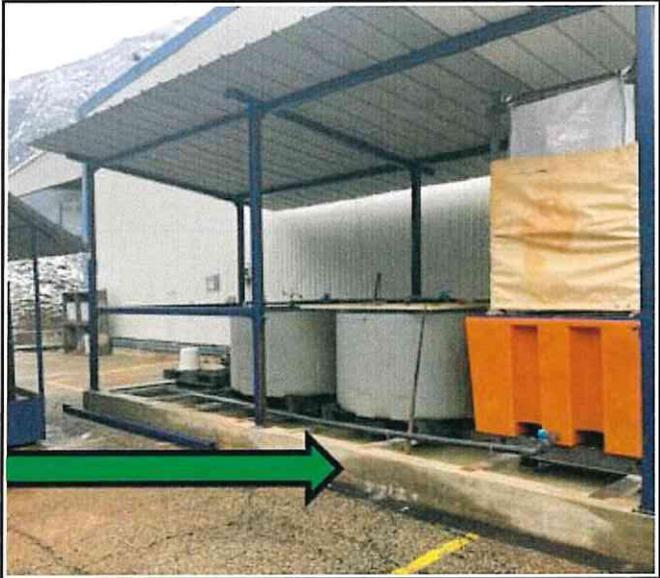
Référence réglementaire : Code de l'environnement du 24/09/2020, article R.512-69
Thème(s) : Risques accidentels, Rapport d'accident ou d'incident
Prescription contrôlée : (Suite de la précédente inspection du 11 avril 2022) - mise en place d'une check-list pour garantir une fermeture du site le vendredi soir en toute sécurité ; - doublage de la capacité de la zone de stabilisation ; - examen des possibilité alternatives aux hydrocarbures ; - suppression des seaux en plastique pour le stockage des poudres d'aspiration ; - mise des cuves de neutralisation sur une véritable rétention ; - organiser un retour d'expérience avec les pompiers.
Constats : Autres mesures prises au tire du retour d'expérience : - Mise en place une check-list pour garantir une fermeture du site le vendredi soir en toute sécurité : cette procédure (papier) est maintenant en place ; il conviendra que l'exploitant archive les check-lists renseignées ; l'exploitant a également mis en place une série de formation et de sensibilisation aux risques pour l'ensemble de ses opérateurs ; - Doublage de la capacité de la zone de stabilisation : la capacité a bien été doublée. L'exploitant a défini des sous-zones (identifiées par des couleurs) pour éviter de mélanger les produits en cours de stabilisation (balayures ; poussières provenant du dépoussiéreur, poussières aspirées) ; - Examen les possibilité alternatives aux hydrocarbures : il ne reste plus sur le site que de l'huile type "W40" nécessaire pour "dégripper" certaines pièces ; son utilisation est encadrée par une procédure, limitée au personnel affecté à la maintenance ; l'huile est stockée dans une armoire dédiée située dans le local de maintenance ; - Suppression des seaux en plastique pour le stockage des poudres d'aspiration : des seaux métalliques sont maintenant utilisés ; - Mise sur rétention des cuves de neutralisation : l'inspection a constaté sur site la mise en place de la rétention (voir photo ci-dessous) ; - organiser un retour d'expérience avec les pompiers : une réunion s'est tenue le 28 avril 2022 avec le SDIS : l'inspection a indiqué qu'il serait intéressant de confier au SDIS un jeu de clés leur permettant d'accéder aux installations en dehors des heures ouvrées.

<i>Mise sur rétention des cuves de neutralisation</i>
