Rapport de l'Inspection des installations classées

Visite d'inspection du 27/06/2023

PIVETEAU BOIS

La Vallée - BP 7
STE FLORENCE
85140 Essarts en Bocage

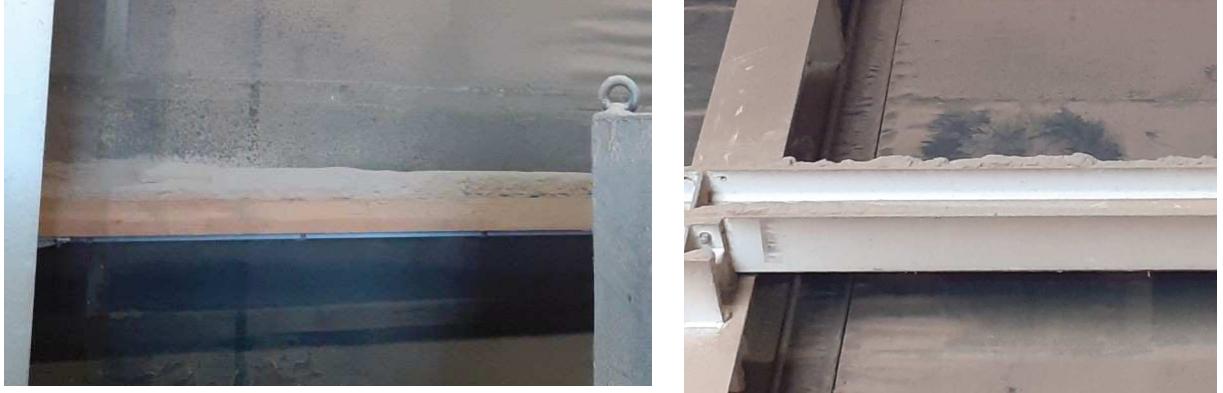
N° 2 : Programme de nettoyage PHT

Référence réglementaire : Arrêté Préfectoral du 23/03/2023, article 7.6.5
Thème(s) : Risques accidentels, Risque d'incendie et d'explosion
Point de contrôle déjà contrôlé : Sans Objet
Prescription contrôlée : L'intérieur du bâtiment PHT est débarrassé régulièrement des poussières recouvrant le sol, les parois, les chemins de câbles, les gaines, les canalisations, les appareils et les équipements et toutes les surfaces susceptibles d'en accumuler.
La fréquence des nettoyages est fixée sous la responsabilité de l'exploitant et précisée dans les procédures d'exploitation. Les dates de nettoyage sont indiquées sur un registre tenu à la disposition de l'inspection des installations classées.
Constats : D'importants amas de poussières ont été constatés sur les poutres, gaines et autres surfaces horizontales situées dans les parties supérieures du bâtiment de broyage PHT, ce qui constitue un écart.

Ce constat a été réalisé malgré le respect du programme de nettoyage défini par l'exploitant et repris dans son logiciel de GMAO. Ce programme est, par conséquent, insuffisant et doit être renforcé.
Type de suites proposées : Avec suites
Proposition de suites : Mise en demeure, respect de prescription
Proposition de délais : 3 mois
