## Rapport de l'Inspection des installations classées

Visite d'inspection du 05/01/2022

**EARL ARMAND PICQUE**

Références : DDPP80 2022 00058

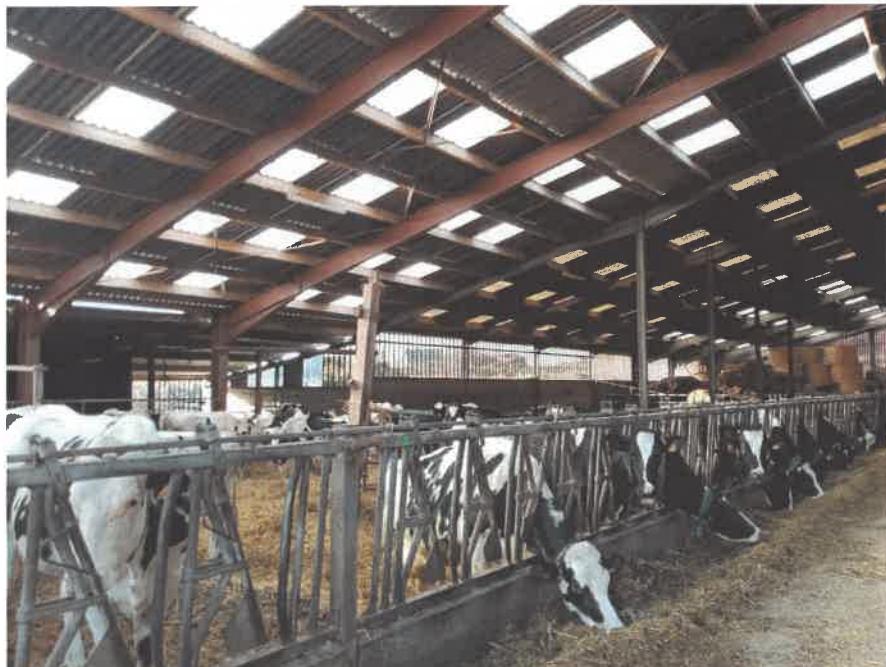
**Constats :** Vaches en lactation en système aire paillée avec quai autonettoyant et traite robotisée surplombant une fosse sous caillebotis, reliée à une fosse géomembrane complémentaire en amont du site.

**PHOTO 1 : aire paillée des vaches en lactation**

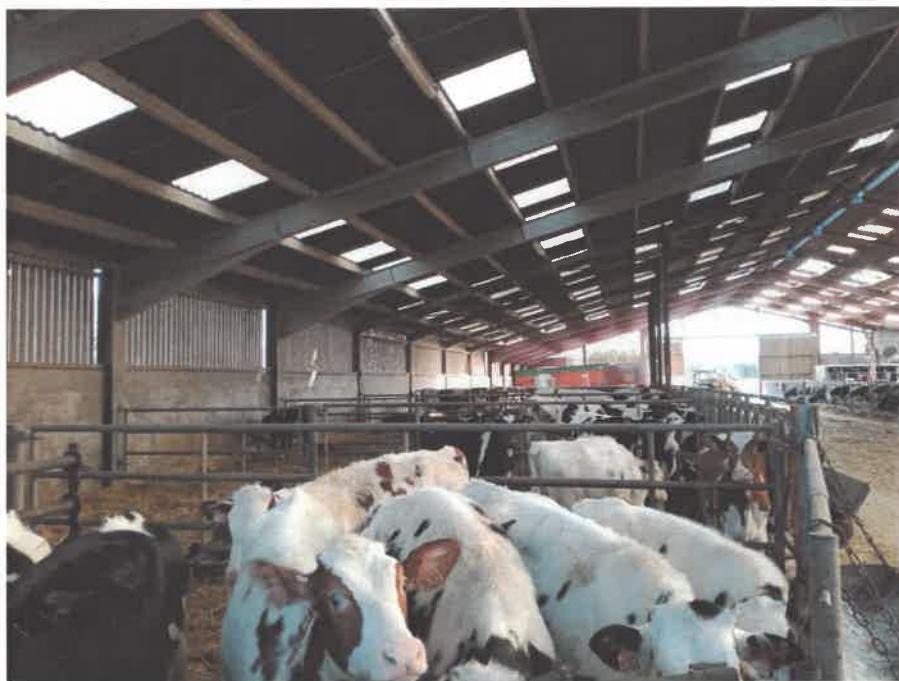
Vaches taries et génisses en aire paillées collectives. Veaux en cases individuelles paillées. Stockage d'aliment dans la stabulation laitière.

**PHOTO 2 : aires paillées des génisses**

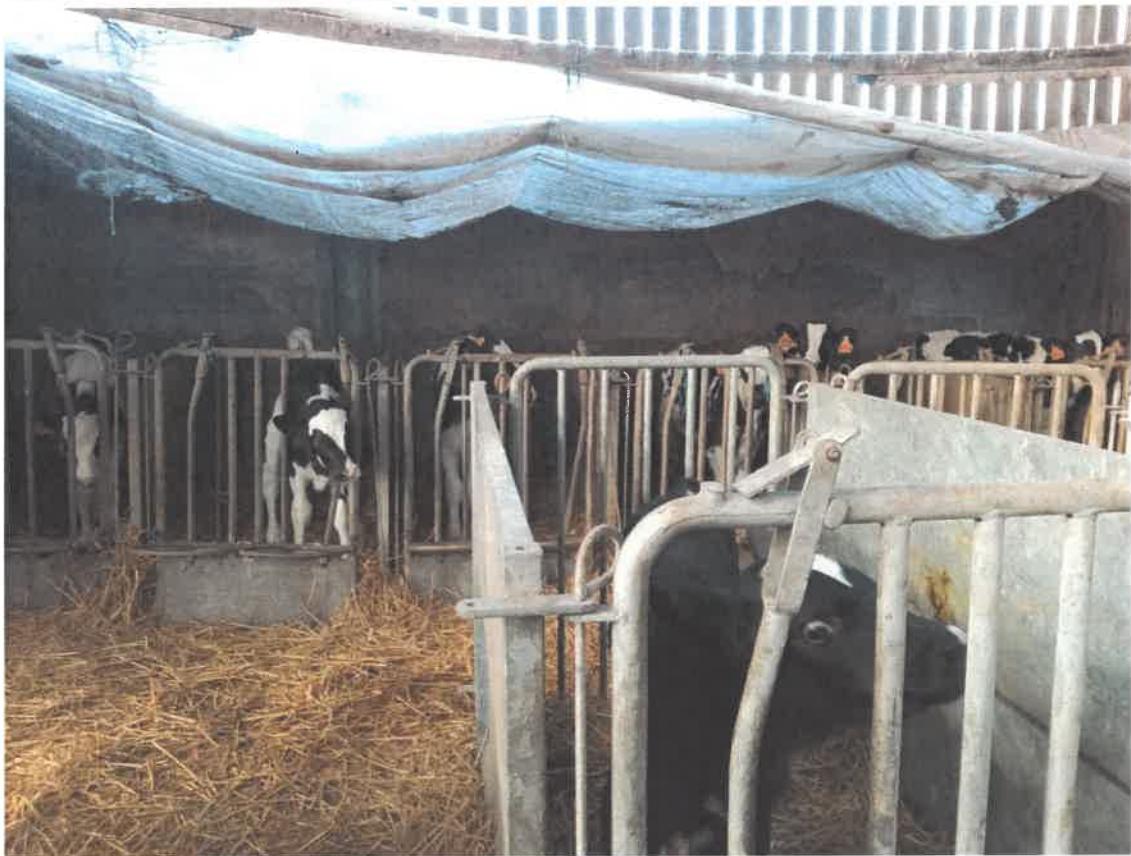
**PHOTO 3 : cases individuelles des veaux**

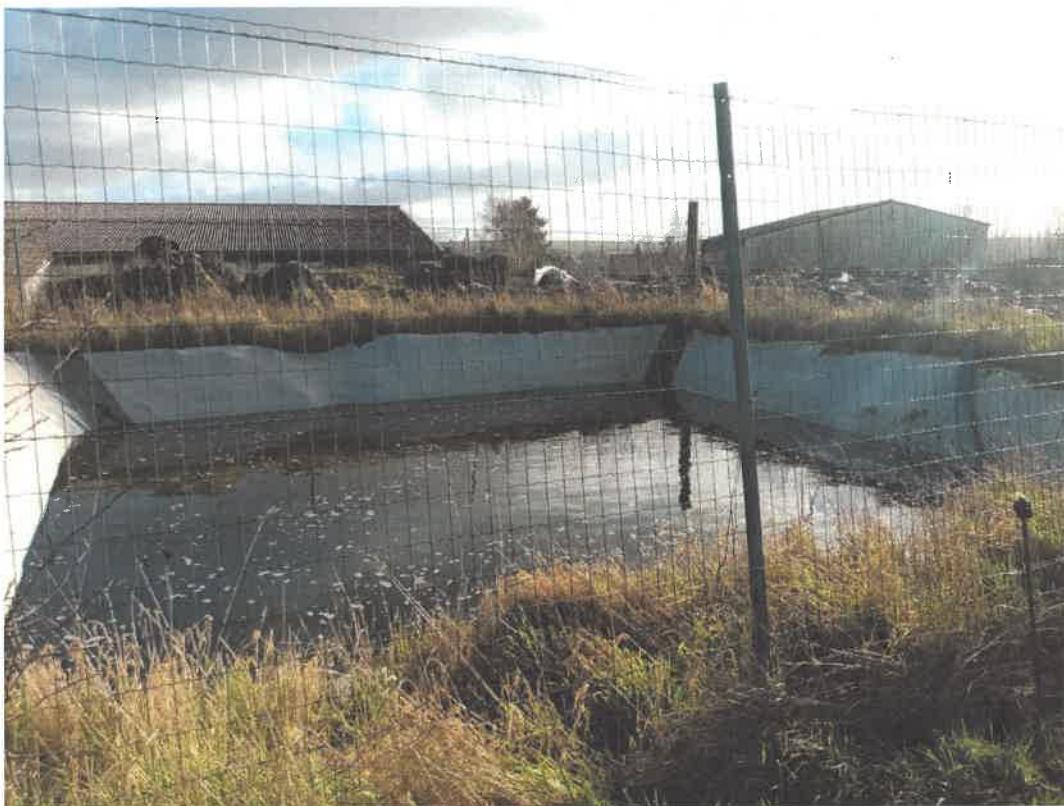
**Constats :** Les effluents de traite et le lisier de la zone d'attente des VL vers le robot sont collectées dans la fosse sous caillebotis sous le bâtiment et ensuite retransférées via un tuyau vers la fosse géomembrane extérieure.

Pas de fuite constatée sur les deux ouvrages de stockage.

La fosse géomembrane est clôturée mais non signalée.

**PHOTO 4 : fosse géomembrane extérieure**

**Type de suites proposées :** Susceptible de suites

**Proposition de suites :** Lettre de suite préfectorale

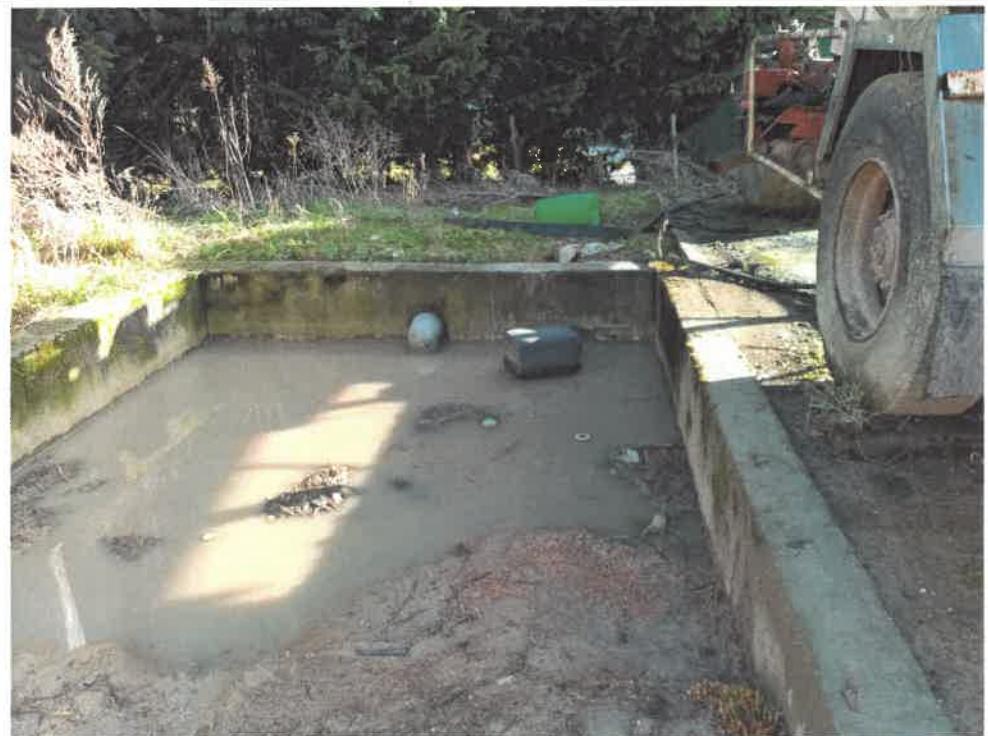
Aire de lavage bétonnée avec un système d'orientation spécifique des eaux de lavage du pulvérisateur vers un phytobac, ou vers un bac de décantation avant rejet vers la voie publique.

**PHOTO 5 : bac de décantation après phytobac**

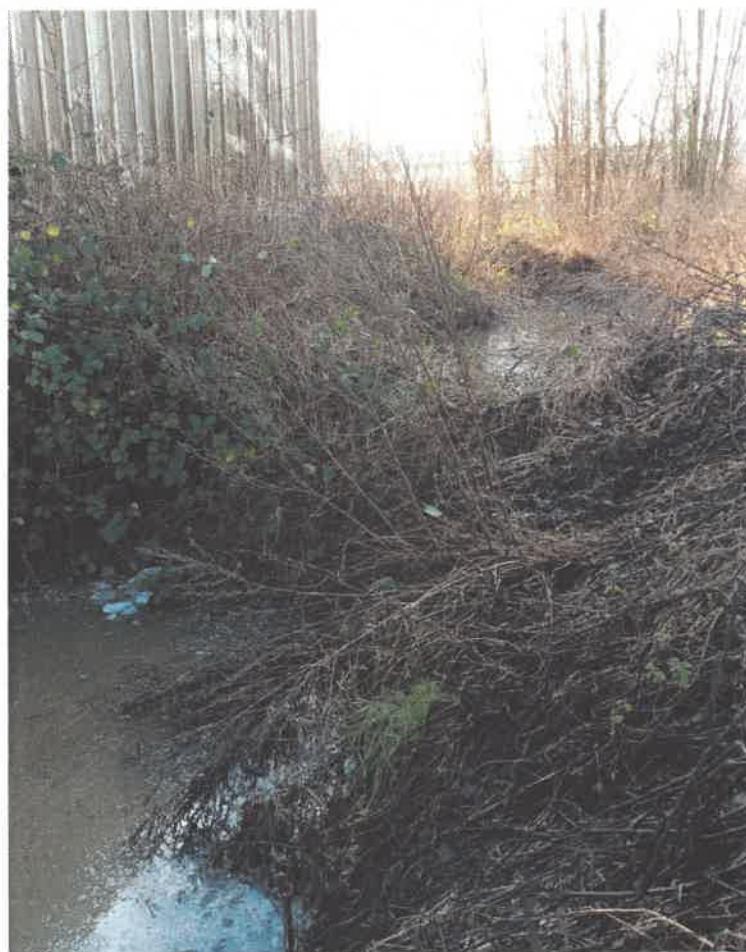
- l'un donnant sur la N107 (Longueval) provenant du rejet de deux bassins de décantation d'eaux de ruissellement du site de l'exploitation situés sur la parcelle ZL13 (bassins remplis d'eaux). Le tuyau d'évacuation est par ailleurs obstrué par des feuilles en décomposition ou des branchages, entraînant probablement des écoulements saccadés en fonction des volumes d'eaux excédentaires à évacuer et donc un débordement sur la voie publique au-delà du fossé longeant la route ;
- l'autre donnant sur le chemin rural en aval de la stabulation laitière provenant du bassin de décantation de l'aire de lavage du matériel, qui récupère également, lors des pluviométries, des eaux de ruissellement provenant du site d'exploitation.

**Observations :** Lors du contrôle, l'exploitant a indiqué procéder au curage périodique des 2 bassins en raison des quantités de terres accumulés dans les bassins à cause de la topographie du terrain (un monticule de terre est par ailleurs observable à côté des bassins)

**PHOTO 6 : bassins de décantation des eaux de ruissellement (nord-ouest du site)**

Le site d'élevage est en dénivelé avec en amont une pâture et en aval la voie publique et des habitations, entraînant une forte quantité d'eaux de ruissellement, rejoignant la voie publique par gravité. Les ouvrages mis en place pour gérer ces eaux doivent être entretenus plus fréquemment (curage/vidange des bassins de décantation au nord-ouest du site), pour limiter au maximum l'écoulement d'eaux sur la voie publique, notamment lors de fortes périodes de précipitations.

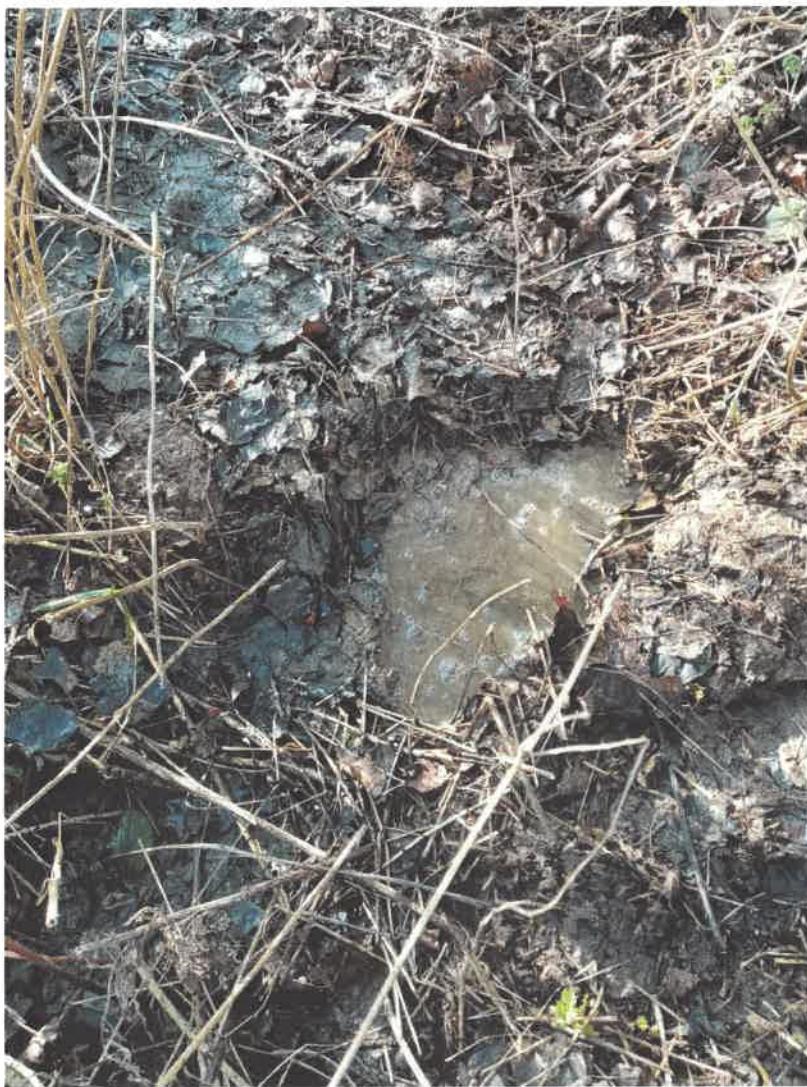
**PHOTO 7 : regard d'évacuation des bassins de décantation - bouché**

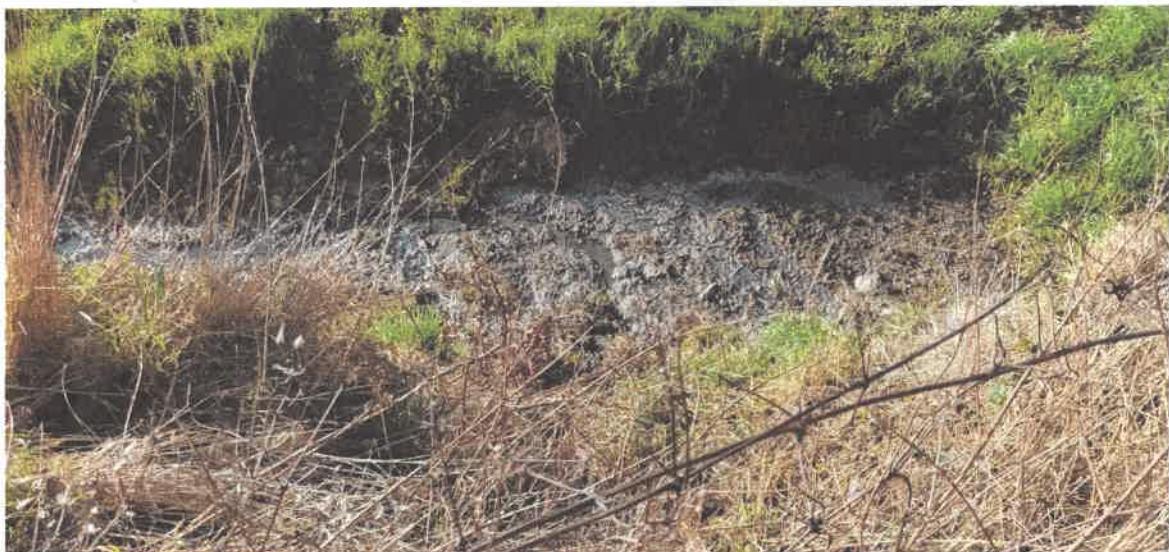
**PHOTO 8 : fosse donnant sur la N107**

**Type de suites proposées :** Susceptible de suites

**Proposition de suites :** Lettre de suite préfectorale
