Rapport de l'Inspection des installations classées

Visite d'inspection du 14/10/2025

CONSTELLIUM ISSOIRE

Références : 20251023-RAP-63-0939-InspConstellium
Code AIOT : 0005600372

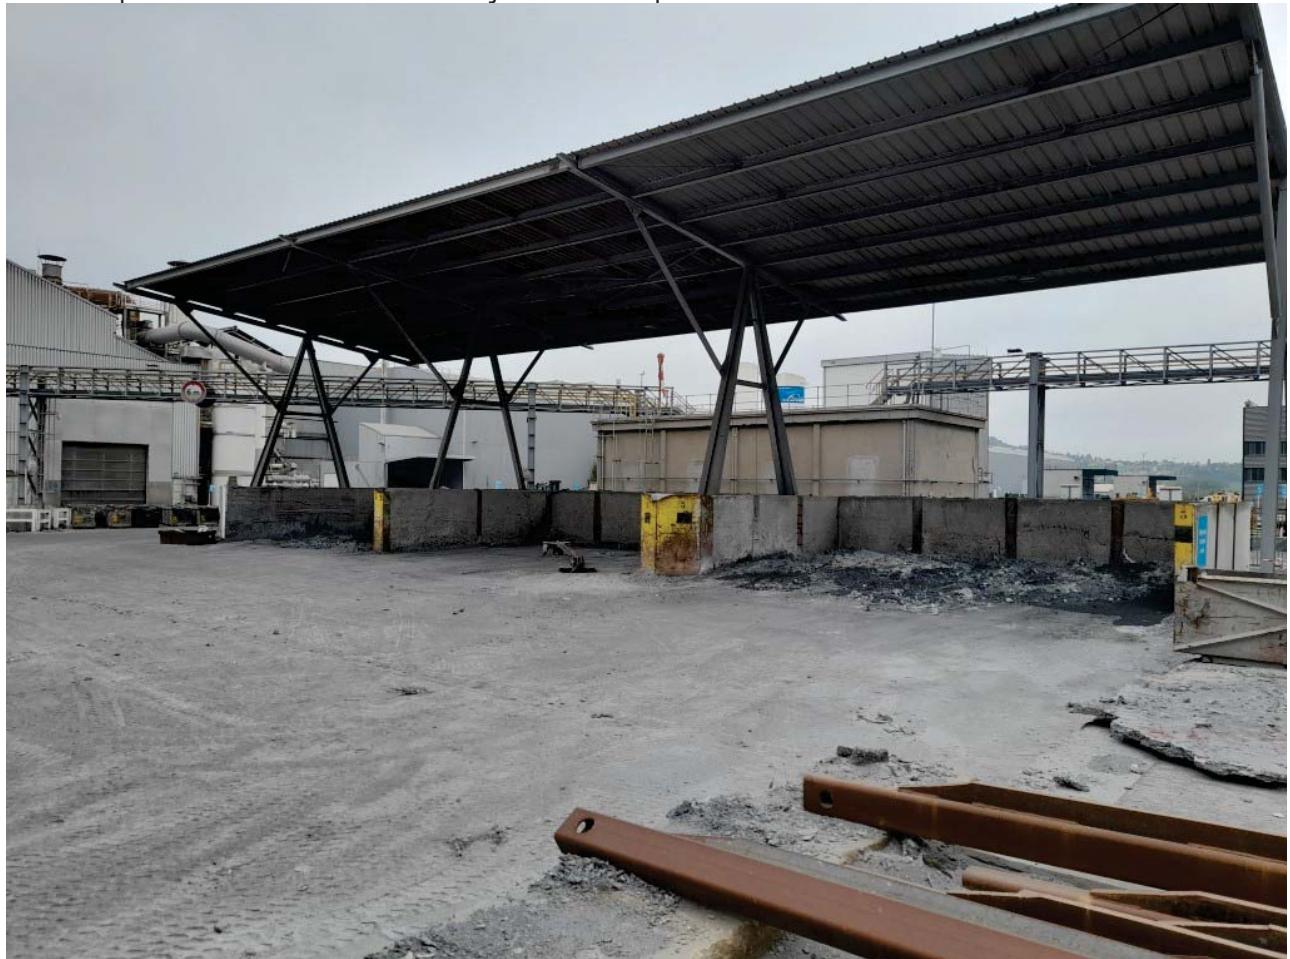
N°3 : Respect des valeurs limites de rejets - eaux superficielles

Il est cependant relevé que lors de l'inspection précédente, il avait été indiqué un nettoyage hebdomadaire de la zone de stockage des crasses. La zone a été vue lors de l'inspection, elle présentait un empoussièvement important. Le dernier nettoyage avait été réalisé 15 jours plus tôt.

Zone de stockage des crasses

Il reste aussi primordial de conserver les actions à la source identifiées telles que le nettoyage régulier et le curage de la zone des crasses (et par extension la zone à proximité de stockage des scories salines).
