Rapport de l'Inspection des installations classées

Visite d'inspection du 30/03/2023

VENCOREX FRANCE
Rue Lavoisier
38800 LE PONT DE CLAIX

Références : 2023-Is064RT

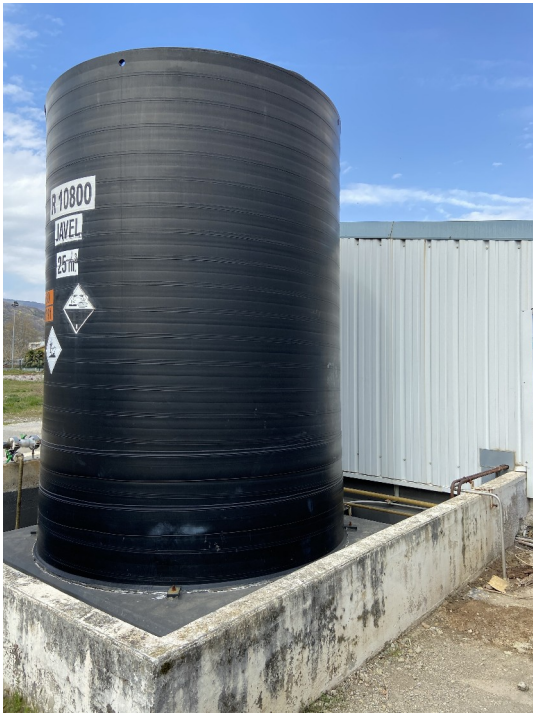
Lors de l'inspection, il a été constaté que la tuyauterie de Javel accidentée se situe dans un caniveau relié directement au rejet général de l'usine. Aucun système de récupération ou de détournement des eaux polluées n'est présent à cet endroit du site.

Réservoir de Javel sur rétention et sa tuyauterie vers la station de pompage

Demande d'action corrective n°3 : l'exploitant doit, sous 3 mois, disposer la tuyauterie de Javel de manière à ce qu'elle ne soit pas en liaison directe avec les égouts.

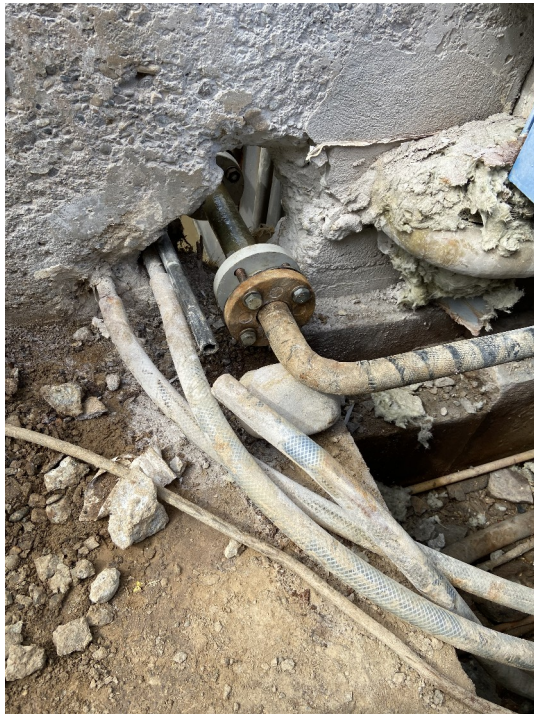
Sur la photo de droite, le défaut d'étanchéité de la rétention que l'on peut observer, est lié à l'endommagement de la tuyauterie lors de l'opération de levage.
