Rapport de l'Inspection des installations classées

Visite d'inspection du 20/09/2022

TotalEnergies Raffinage France

Plate-forme de FEYZIN
CS 76022
69551 FEYZIN Cedex

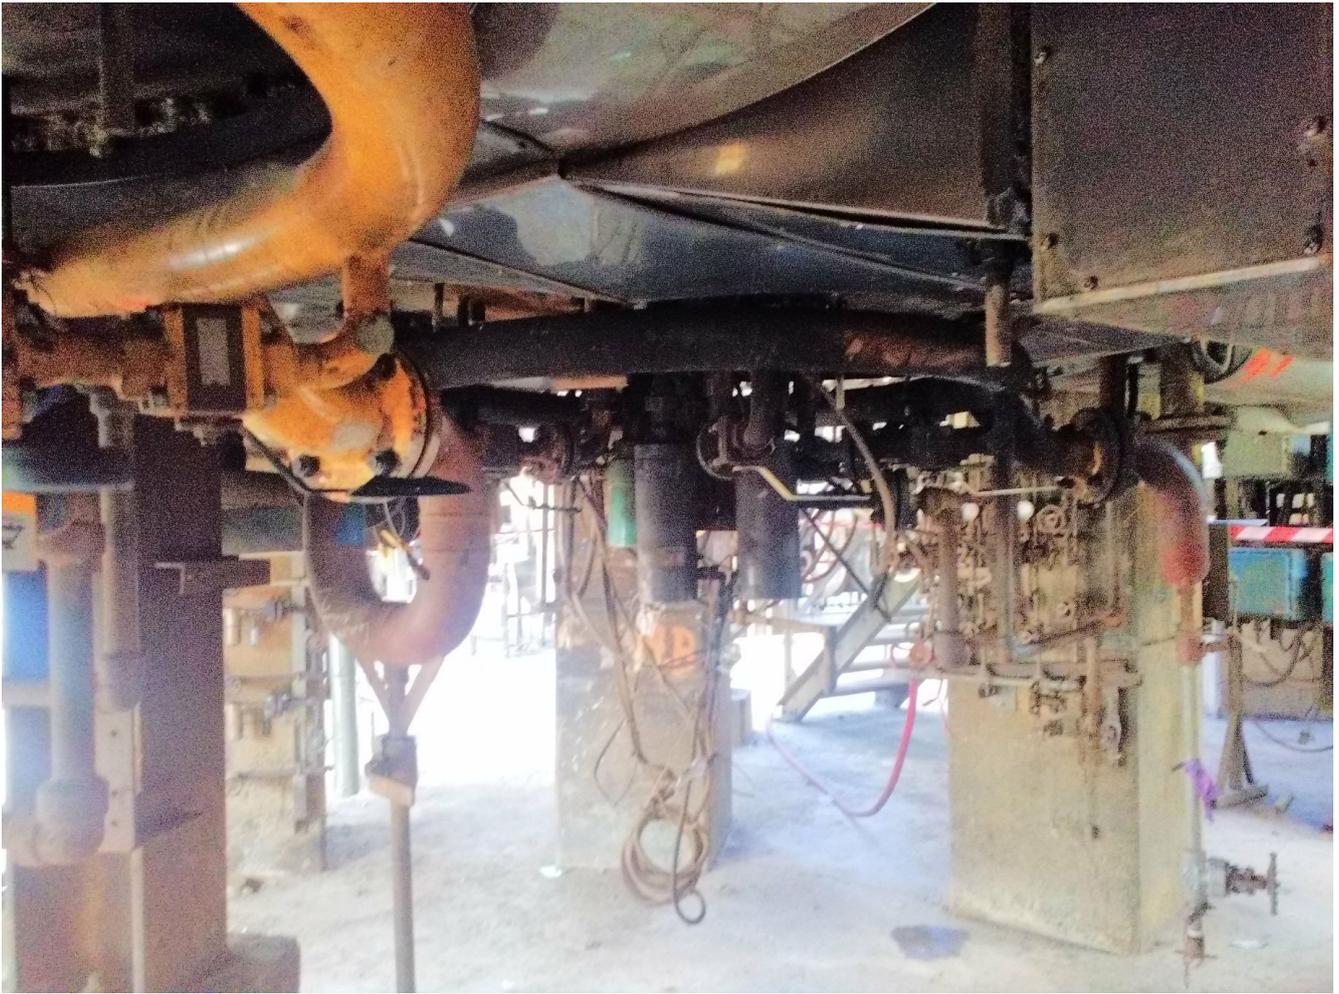
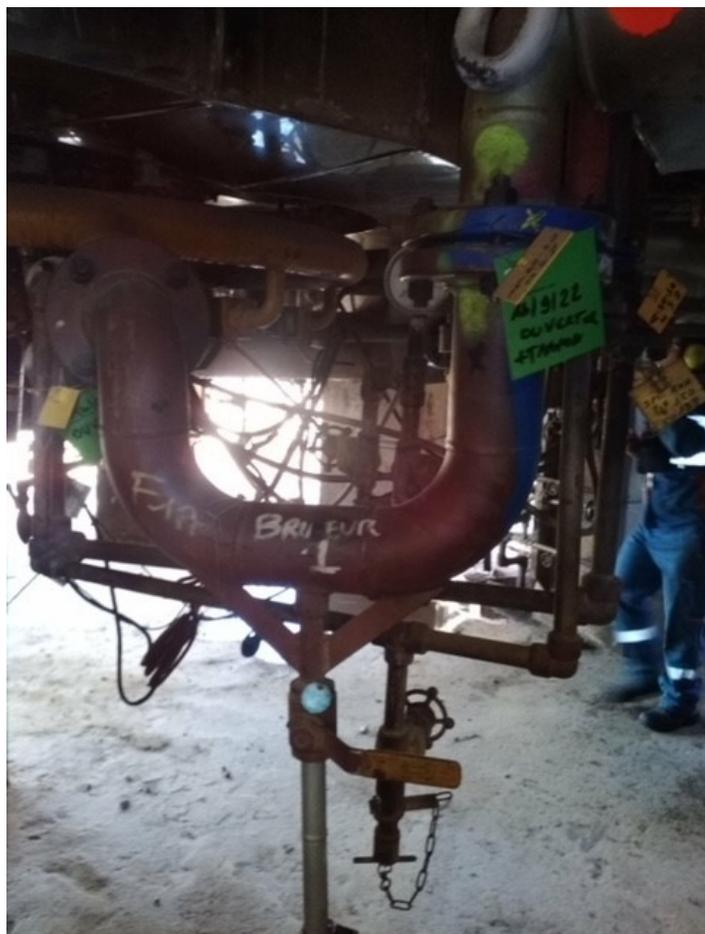
ANNEXE

Constats : La fuite de fioul gaz à l'origine du flash-fire, a été identifiée au niveau d'une bride d'un court tronçon de canalisation coudée, alimentant une canalisation de forme torique, qui distribue le combustible aux 6 « cannes » qui constituent le brûleur 2 du four A de la DA2 (Voir photos en annexe). Cette canalisation coudée, avait été déposée afin de mettre à disposition (platinage) le brûleur pour pouvoir effectuer le nettoyage des cannes en sécurité. C'est à la remise en service, après remontage du tronçon de canalisation susmentionné, qu'une odeur de gaz a été perçue par des opérateurs de TotalEnergies. Lorsqu'ils se sont rapprochés du brûleur pour identifier l'origine de la fuite le flash-fire est survenu. Conformément à l'article 2.3.6.4 de l'arrêté préfectoral, une Autorisation de Travail (AT) N° M-U14-22-00621 a été établie par l'Entreprise Exécutante (EE) CLEMESSY SERVICES en charge des travaux. Selon la procédure interne D00S604 « EXECUTION DES TRAVAUX DANS LA RAFFINERIE DE FEYZIN », l'AT doit être établie par une personne de l'EE habilitée Risque Chimique niveau 2.

Type de suites proposées : Observation : Etudier sous un mois, la possibilité d'effectuer un contrôle d'étanchéité des canalisations d'alimentation des brûleurs des fours de la DA2 avant leur remise en service, lorsque des travaux ont nécessité le démontage d'un tronçon de canalisation. Si ces tests s'avèrent possibles, les étendre à d'autres brûleurs de la plateforme de Feyzin, dont la conception est semblable. Transmettre sous un mois, la procédure précisant les actions à mettre en œuvre lors de la réception de travaux ayant nécessité le démontage et/ou le remontage d'équipements procédé, notamment le contrôle d'étanchéité.
