Rapport de l'Inspection des installations classées

Visite d'inspection du 12/04/2022

ATLANTEM (rue Eiffel)

5 Rue Gustave Eiffel
49300 CHOLET

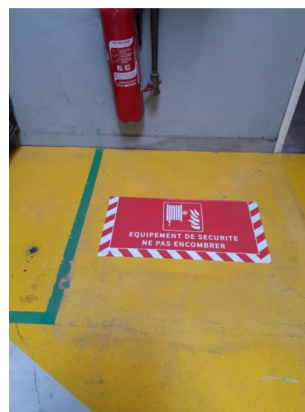
Mise sur rétention

Signalisation (pour empêcher encombrement)
