Rapport de l'Inspection des installations classées

Visite d'inspection du 05/12/2022

**Ancien site de la société REVERDY faisant l'objet de travaux de mise en sécurité par l'ADEME
70230 COGNIERES**

Références : UID257090/SPR/SC2022 - 1230B
Code AIOT : 0005901109

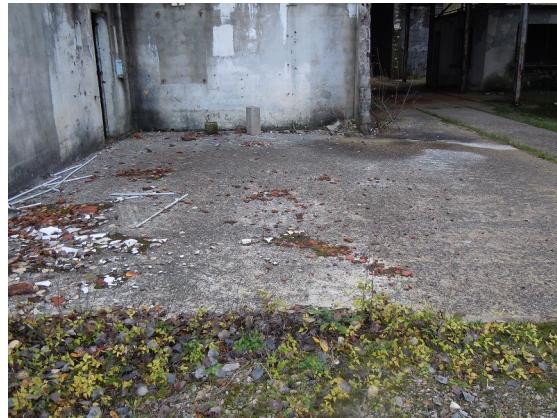
L'inspection réalisée le 5 décembre 2022 a notamment permis de constater que les dispositions prises, à l'issue des travaux réalisés en 2014, sont correctement mises en oeuvre : la dalle en béton mise en place au droit de l'ancien local du transformateur électrique est en bon état et les panneaux d'information sur la pollution disposés hors du site ont été maintenus en place.

Constats :
<p>Les travaux d'excavation ont été réalisés du 6 octobre 2014 au 6 novembre 2014. L'inspection des installations classées s'est rendue sur le site le 6 novembre 2014.</p> <p>Les analyses réalisées en fond de fouille ont conclu au respect de l'objectif de dépollution fixé par l'arrêté interpréfectoral du 04/10/13, à savoir 7,5 mg/kg de matière sèche (MS) pour la somme des PCB, sauf en deux points :</p> <ul style="list-style-type: none">• dans l'angle Nord-Est de la fouille, concentration résiduelle mesurée de 554 mg/kg de MS pour la somme des PCB. L'excavation a été arrêtée en raison de contraintes techniques, la pollution s'étendant sous les bâtiments en place ;• en un point du fond de fouille, concentration résiduelle mesurée de 19,4 mg/kg de MS pour la somme des PCB. L'excavation a également été arrêtée en raison de contraintes techniques, le substratum calcaire ayant été atteint. <p>A l'issue des travaux d'excavation et de remblaiement de la zone, une dalle béton non ferraillée de 12 cm d'épaisseur a été réalisée.</p> <p>Le jour de la visite, l'inspecteur de l'environnement a constaté que cette dalle béton était en bon état (cf. planche photographique).</p>

Dalle béton

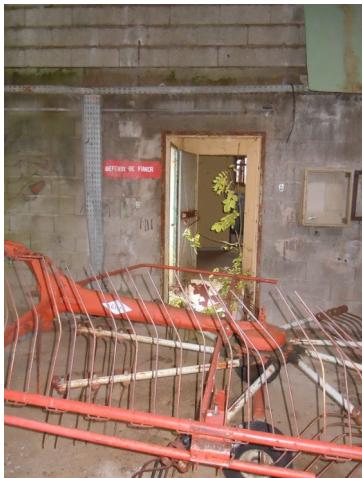
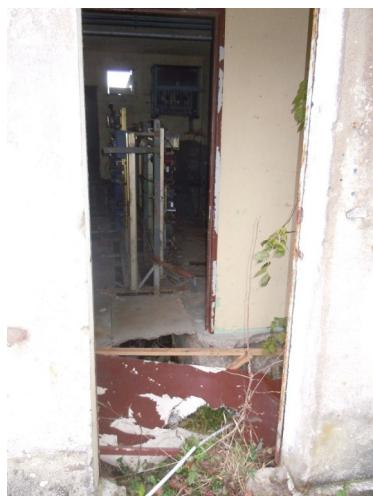
Le jour de la visite, l'inspecteur de l'environnement a constaté que les accès aux locaux sanitaires et électriques n'étaient plus condamnés. Le propriétaire du site a procédé aux travaux nécessaires et a

Accès aux locaux sanitaires et électriques
(non condamnés le jour de la visite)

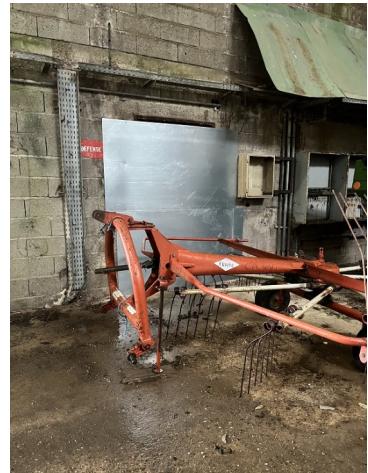
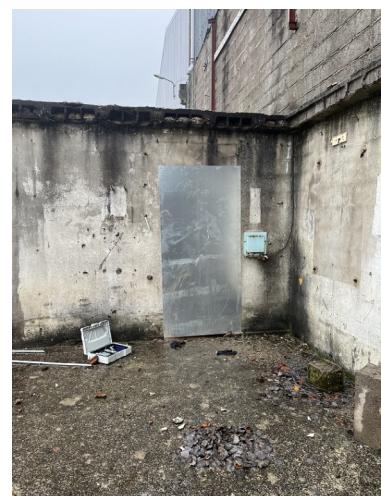
Constats :
<p>Un rapport de fin de travaux a été rédigé par le bureau d'études EnvirEauSol le 7 avril 2015 référencé rA13.382d15-indA.</p> <p>Sur la base de l'ensemble des résultats des analyses réalisées à l'issue des travaux prescrits par l'arrêté interpréfectoral du 04/10/13, l'analyse des risques résiduels dite post-travaux conclut à un risque sanitaire acceptable vis-à-vis des concentrations résiduelles mesurées en PCB identifiées sur et hors site dans les sols, pour un scénario d'ingestion de sols contaminés pour un enfant, sous réserve de la condamnation des accès aux locaux sanitaires et électriques du site afin de garantir l'absence d'exposition vis-à-vis des contaminations résiduelles présentent à l'intérieur de ces locaux.</p> <p>Le jour de la visite, l'inspecteur de l'environnement a constaté que les accès aux locaux sanitaires et électriques n'étaient plus condamnés (cf. planche photographique).</p> <p>Des échanges qui ont suivi, il a été convenu que le propriétaire du site procèderait aux travaux nécessaires.</p> <p>Par messagerie électronique en date du 15/12/22, le propriétaire a transmis à l'inspection des installations classées les photos réalisées à l'issue de ces opérations (cf. planche photographique).</p>

Accès aux locaux sanitaires et électriques
condamnés par le propriétaire

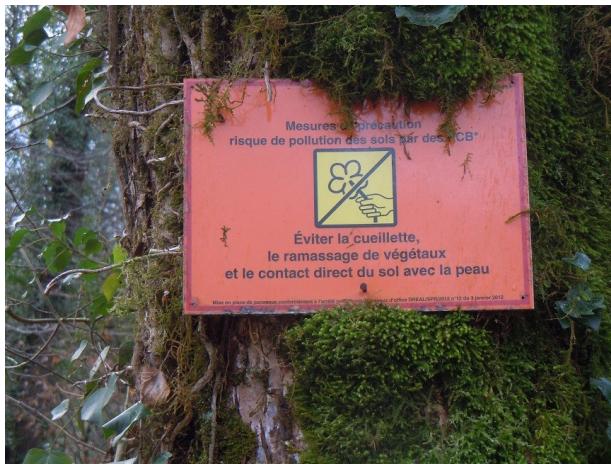
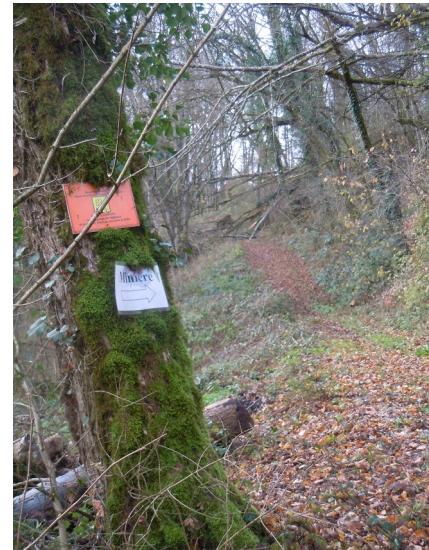
Constats :
<p>Le rapport de fin de travaux du bureau d'études EnvirEauSol référencé rA13.382d15-indA du 7 avril 2015 préconise le maintien en place des panneaux d'information sur la pollution.</p> <p>Le jour de la visite, l'inspecteur de l'environnement a constaté la présence de panneaux d'information à différents endroits (chemins touristiques) et notamment au niveau du chemin ayant fait l'objet de travaux d'excavations (cf. planche photographique).</p>
Type de suites proposées : Sans suite
Proposition de suites : Sans objet

Panneaux d'information disposés au niveau du chemin touristique

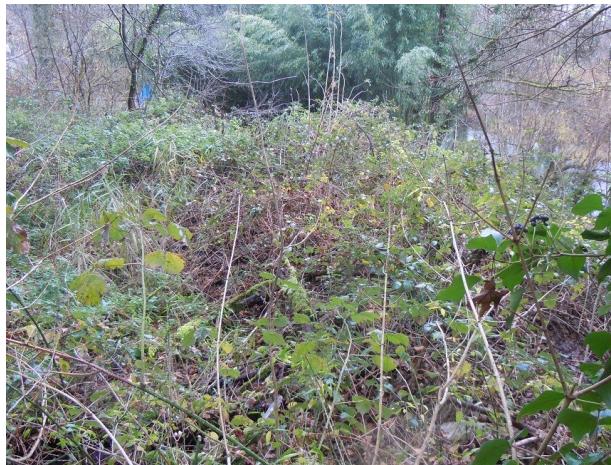
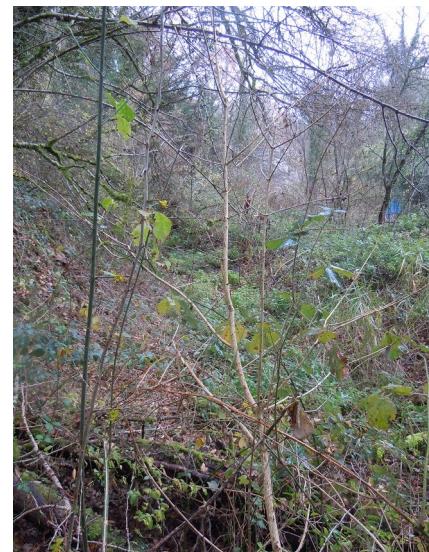
Les concentrations en PCB sont stables sur l'ensemble des échantillons prélevés au niveau du canal de la Forge. En revanche, une augmentation des concentrations est constatée au niveau des bassins privés situés sur le versant. Toutefois, le jour de la visite, l'inspecteur de l'environnement a constaté que ces bassins n'étaient plus en eaux et qu'une végétation importante avait pris place (cf. planche photographique). Les bassins ne semblent plus exploités.

Localisation présumée des anciens bassins privés
