Rapport de l'Inspection des installations classées

Visite d'inspection du 12/11/2024

HENNESSY Le Peu (distillerie)

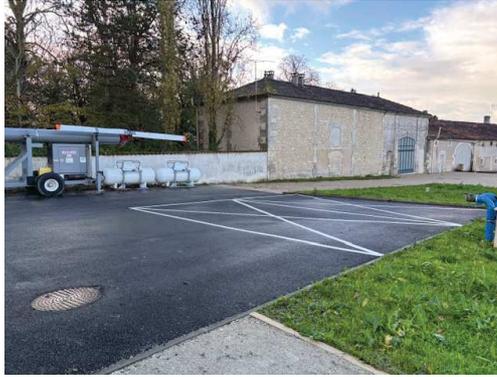
Lors de la visite terrain, l'inspection a constaté la présence de deux petites cuves mobiles de GPL pleines situées directement à proximité des aires de stationnement pompiers à proximité d'une des deux réserves de 210 m³. Cette configuration n'est pas conforme et expose les pompiers à des effets thermiques / de surpression en cas d'intervention.

Voir photo ci-dessous :

- transmettre le rapport de contrôle des RIA d'octobre 2024 et d'attester la levée de l'ensemble des réserves affectant le parc des RIA du site ;
- mettre en place un contrôle périodique du système de réalimentation des réserves incendie de sorte à garantir un volume de 210 m³ d'eau en toutes circonstances ;
- retirer définitivement du site les deux cuves mobiles de GPL situées à proximité d'une des deux réserves pompier de 210 m³.
