Rapport de l'inspection des installations classées

Visites d'inspection du 14 avril 2023

CAMPINE FRANCE

Incendie du 12/13 avril 2023

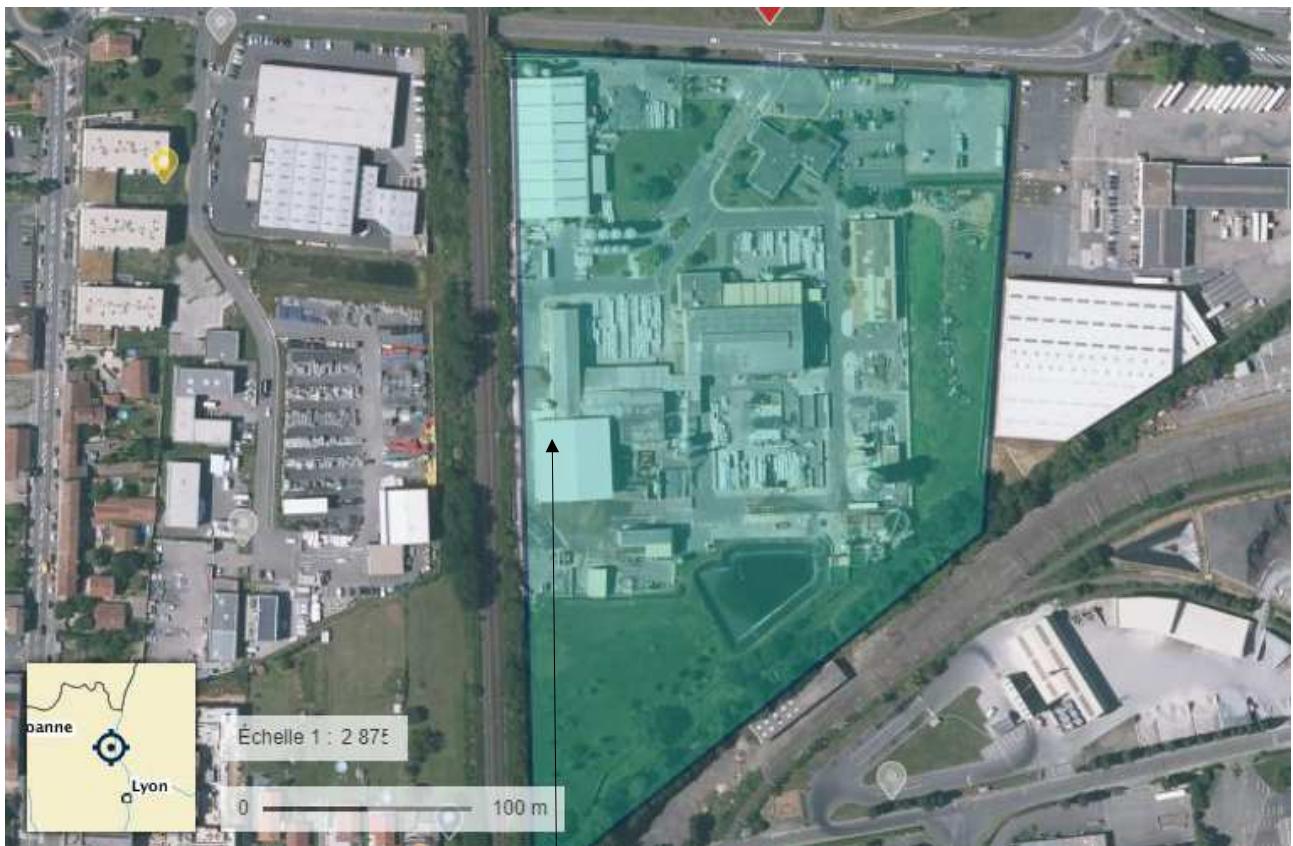
Départ de feu et incendie, Hall C1

Ce mercredi 12 avril 2023 en fin de journée, le hall de réception des batteries, hall C1, situé au sud-Est du site CAMPINE, contient environ 450 tonnes de batteries usagées. Sa capacité théorique est de 2770 tonnes, tel qu'indiqué dans l'Etude de Dangers.

Les moyens de détection automatique du hall C1 (caméra thermique) déclenchent l'alarme à 22h33. SECURITAS tente d'appeler successivement le cadre d'astreinte puis ses 3 collègues cadres qui font régulièrement les astreintes. Comme prévu dans le POI (plan d'organisation interne), SECURITAS prévient le SDMIS à 22h55 après avoir échoué à joindre l'astreinte technique interne de CAMPINE. Le SDMIS prévient la police et la mairie d'Arnas. Le SDMIS, qui arrive à 23h03 sur site, installe son PC de commandement vers l'entrée du site, avec présence policière contrôlant les entrées sur le site (commissariat de Villefranche).

A 23h50, le cadre d'astreinte technique Campine arrive sur site et rejoint les pompiers qui ont déclenché l'intervention à 23h34 avec 2 lances de 500 litres / minute par lance ; 1h chacune, soit un cumul de 60 m³ d'eau contenant 5 % d'émulseur fourni par le SDMIS. Aucun panache extérieur au bâtiment n'est constaté et les flammes ne dépassent pas 1 m de hauteur au dessus des batteries. Le risque de propagation du feu est écarté, le stock est isolé de tout autre déchet ou produit combustible.

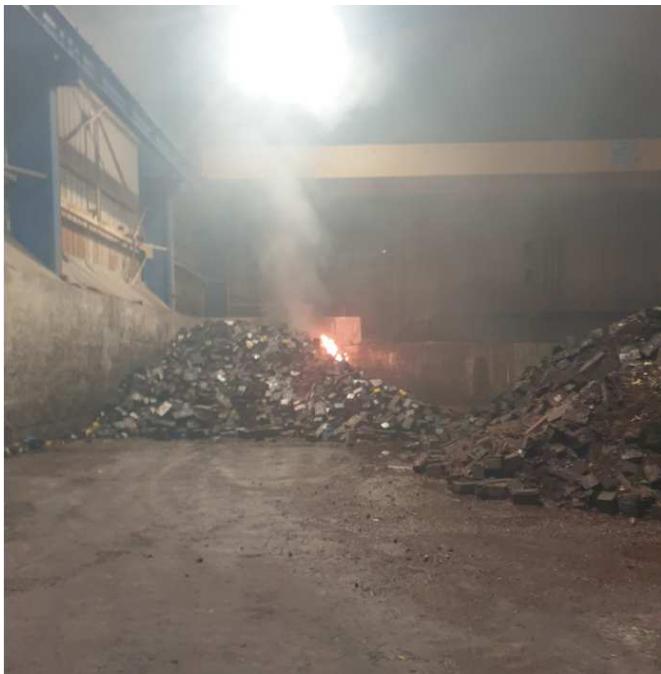
La cellule risque chimique du SDMIS est venue et a déployé un réseau de mesure de toxicité des fumées (particules fines + H₂S, NH₃, Cl₂, HCN, SO₂, CO,) Une attention particulière a porté sur le paramètre SO₂, produit de décomposition de l'acide des batteries, qui est resté sur une valeur nulle à l'entrée du hangar (soit à 20 m du feu). L'ensemble du périmètre de la zone d'exclusion est resté avec des valeurs nulles. En dehors du hangar et dans la zone d'exclusion, aucune valeur ne remontait des appareils déployés.

Le vent venait de l'ouest mais était faible. Des odeurs de plastiques brûlé se sont répandues vers l'Est du site en zone industrielle, sans impact relevé par les entreprises voisines du site. Le feu n'a jamais pris une ampleur suffisante pour menacer la structure du bâtiment. Les eaux d'extinction sont sur rétention et rejoignent le bassin d'orage, rempli à 80 % ce soir là, soit 4000 m³.
